# 樋門周辺堤防の変状に関する実証的考察

A study about damage of the sluice outskirts levee

瀬川 明久<sup>\*</sup>, 港 高学<sup>\*\*</sup>, 吉川 勝秀<sup>\*\*\*</sup>  
Akihisa Segawa, Takanori Minato・Katsuhide Yoshikawa

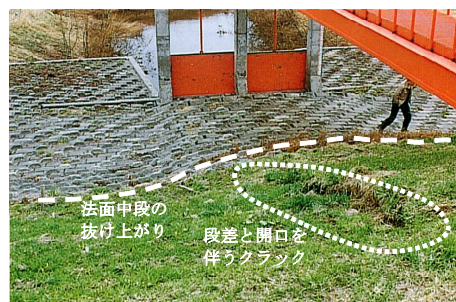
写真-1 堤防表面の変状

写真-1は、不同沈下に伴う胸壁から天端までの堤防表面の変状形態である。破線は護岸工上端の抜け上がり形状を示し、門柱背後にも同様の現象が見られる。

護岸工上方の法面では抜け上がり、段差と開口を伴うクラックが見られ、降雨や河川水が直接的に浸透しやすい堤防に有害な変状形態が現れている。

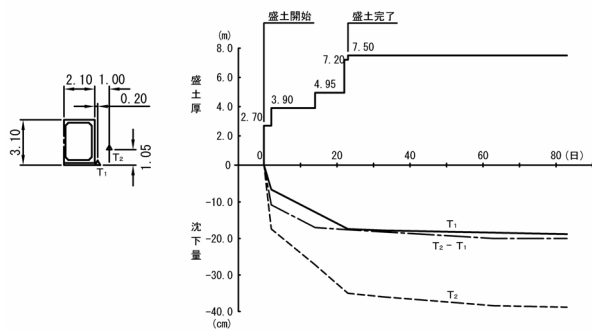
図-1 盛土施工中の沈下観測結果

観測結果は図-1 に示す通り、基礎地盤の圧密沈下  $T_1$  は、盛土直後から急速な沈下を始め、盛土高の増加に伴って沈下量も増し、盛土完了時は 18cm に達している。盛土内の  $T_2$  は、 $T_1$  と同様の沈下傾向を示しているが圧密・圧縮沈下量が合わさるため、盛土完了時の沈下量は 36cm になっている。また、盛土自体の圧縮沈下量  $T_2 - T_1$  は、約 60 日で終了している。

この沈下曲線を用い、双曲線法で  $T_1$  の最終沈下量を求めると約 24cm になり、盛土完了時は約 18cm であるので、圧密沈下は約 75% が終了していることになる。

これらから、盛土初期の沈下は急速に進行し、盛土完了後は緩やかな形態に移行すること、および変状を発生させる不同沈下は、盛土と同時に始まること明らかになった。

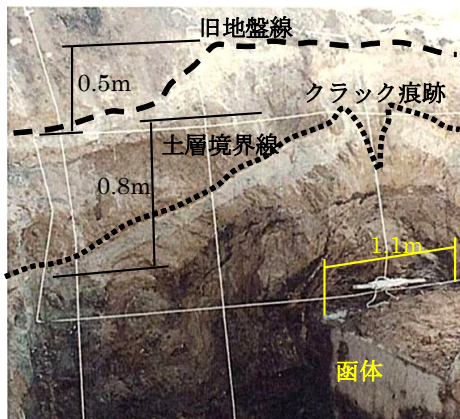
写真-2 函体上部周辺の土層形態

写真-2 は樋門横断方向の開削断面であり、函体の側面から上方の土層の変状形態を見たものである。

破線で示した旧地盤線は、函体隅角部上方で大きく褶曲し、函体側面からの離れ約 2.0m で 0.5m の不同沈下が観察された。点線で示した函体上方約 1.0m 付近の土層境界線は、函体中央上部に開口を伴うクラック痕跡と土層傾斜が見られ、函体中央からの離れ約 2.5m で 0.8m の不同沈下が観察された。

これらから函体の側面から上方の周辺では、段差状の不同沈下に伴い土層の締固め状態が著しく変化し、ゆるみやクラックが多くなり浸透水に脆弱な変状形態になっている。

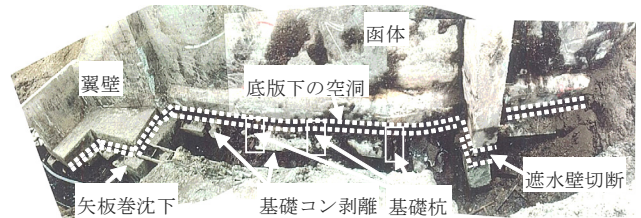
写真-3 函体底版部の変状と空洞化

写真-3 は、函体底版部および基礎地盤の変状を示したものであり、函体の翼壁背面から遮水壁周辺までには変状が認められない。しかし、函体から基礎コンクリートと矢板巻コンクリートが剥落しているため、底版下全体が空洞化している。また、遮水壁は下部で破断して大きな開口部となっている。

この空洞化現象は、杭で支えられている函体に対し、周辺盛土の沈下に伴う底版下部の引き込み沈下や土砂吸い出しにより生じたものであり、河川水などが直接的に疎通する危険性が非常に高い変状形態である。

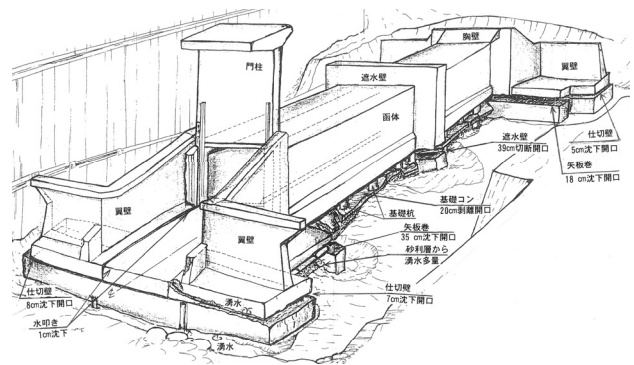
図-2 樋門全体の変状スケッチ図

図-2 は写真-3 の川表側からの函体全景スケッチ図であり、吐口の右翼壁フーチングにクラックが発生し、水叩きと仕切壁が沈下している。翼壁の後方から呑口側にかけては、函体からの基礎コンクリートと矢板巻コンクリートの剥落、遮水壁下部の破断などの損傷が認められ、底版下で川表から川裏まで連続している空洞化状況が記されている。

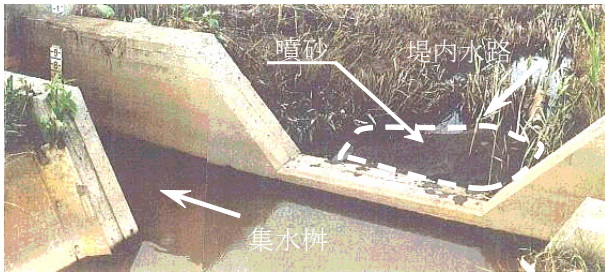
写真-4 集水柵横の噴砂現象

写真-4 は、樋門周辺漏水の初期的形態を示す堤内側水路の集水桝側面付近に生じた噴砂現象である。

洪水後の調査では, 胸・翼壁の背後の護岸が約 0.4m 沈下し, その周辺で深度 0.6m と 2.0m の 2 箇所に水が疎通した痕跡のある空洞が確認された。

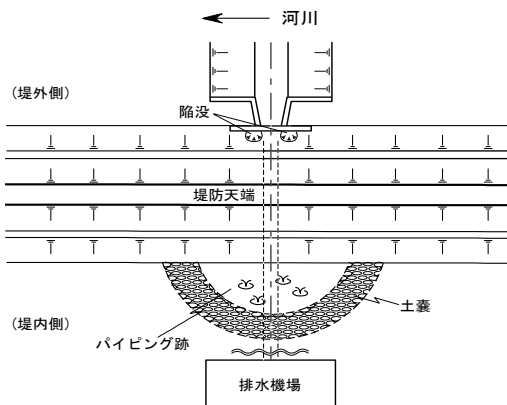
図-3 樋門周辺漏水箇所平面図

図-3 は, 樋門周辺のパイピング発生箇所の状況を示したものであり, 写真-5 に示す月の輪工による水防対策が実施されている。

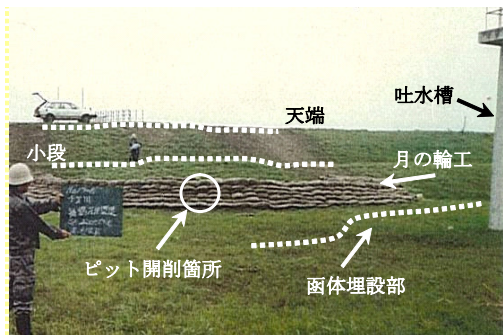
写真-5 樋門周辺漏水と月の輪工

この箇所は, 写真-5 に見られるように破線で示す天端, 小段, 函体埋設部に約 0.2m の抜け上がりが認められ, 図-3 に示したように裏法尻周辺に激しい湧水が発生した。この洪水では幸いに法すべりや決壊に至らなかったものの, 洪水後の調査により川裏の法尻周辺の軟弱化, 函体周辺のゆるみ, 法尻侵食, 法尻地下の空洞, 川表の門柱左右背後の陥没(径約 2.0m のなど)の変状が明らかになり, 重大な堤防災害に至る前兆現象であったと判断される。

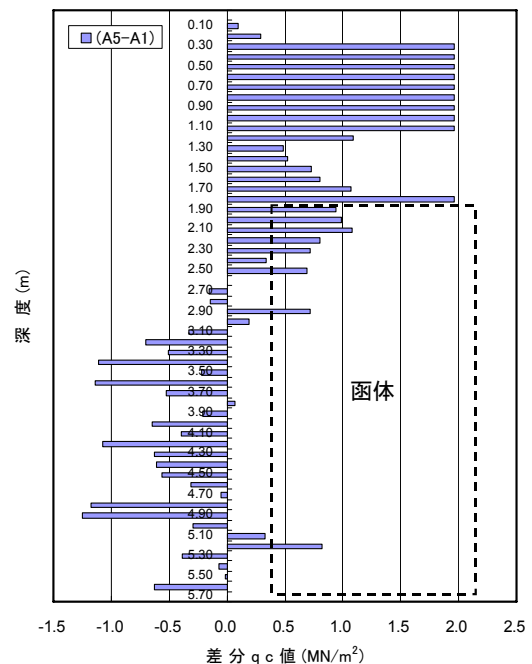
図-4 函体側面周辺の qc 差分値分布

図-4 は, 図-3 に示した樋門箇所での洪水後に実施したオランダ式コーン貫入試験結果を整理したものである。この図は, 函体側面から 10cm(A1), と 30cm(A2), 50cm(A3), 110cm(A4), 200cm(A5)の離れで実施したものの内, A5 (最も不同沈下の影響が少ない位置)と A1 (最も不同沈下の影響が大きい位置)での qc 値の差分値 A5-A1 を深度毎に表したものである。

結果は, 傾向として(-)を示す部分は緩みが進んだ状態を, (+)を示す部分は締めめが進んだ状態を示し, 函体側面では, 下方 3/4 の範囲でゆるみが生じたことが推定される。

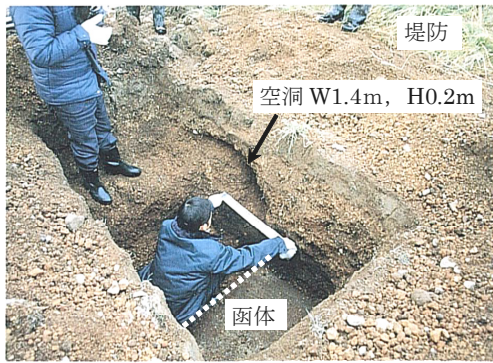
写真-6 パイピング跡の開削調査

写真-6 は, 図-3 に示した樋門箇所でもみちの形態を確認するため, 月の輪工内のパイピング跡を開削した状況である。水みちは, 函体隅角部から斜め上方に幅 1.4m, 高さ 0.2m の大きなアーチ状の空洞形態で発見され, この空洞が漏水チャンネルの一部であること, および空洞部分の土砂が流出したことは明らかである。

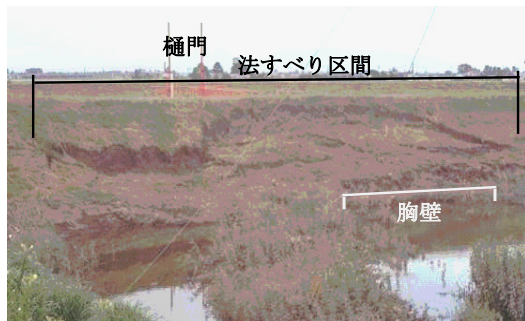
写真-7 川裏の法すべり

写真-7は、樋門周辺漏水により川裏法面に発生した法すべりを示したものである。

法すべり延長は樋門を中心に約 50m である。漏水やパイピングの痕跡は、内水氾濫による 84 時間に亘る浸水や緊急復旧工事のため不明であるが、川裏法肩からの大きな法すべりが発生した。

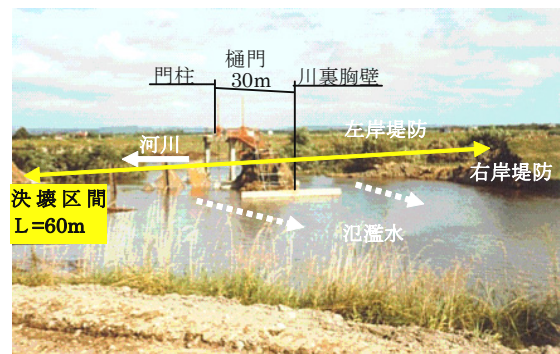
写真-8 樋門周辺の決壊状況

写真-8は、樋門周辺堤防の決壊事例である。

洪水水位は、計画高水位と同高の 9.53m に達した。この水位は天端高より約 1.0m 低く、越水はなかったが堤防は決壊し、決壊幅は最終的に 60m になった。

解析を実施した樋門の現地調査では、写真-8, 9 に示したように決壊後に函体は残存し、底板下には連続する空洞が確認され、パイピングによる土砂流出が発生したことは明らかである。解析結果も浸透破壊の可能性は低いパイピングが発生した可能性が高いと推定され、函体側面のゆるみ域についても同様の現象が発生した可能性が示唆され、実際に生じた現象とほぼ整合していると考えられる。

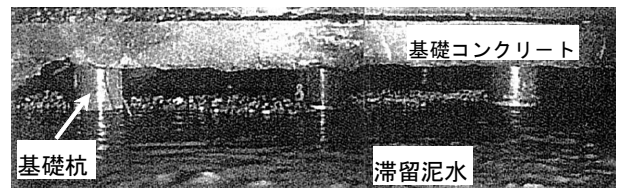
写真-9 底版下の空洞状況

洪水後の調査では、杭に支えられた函体の損傷は認められず、底版下には、写真-9 のように高さ約 1.2m の連続する空洞が確認された。

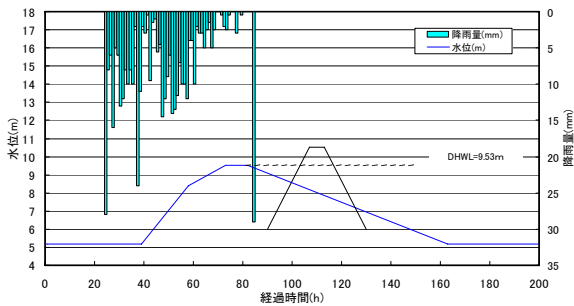
図-6 洪水時水位変動・降雨量経時変化

図-6は、浸透流解析に用いた洪水時の水位変動・降雨量経時変化図であり、洪水の発生から終了までを包括するように洪水発生経過時間 0~200 時間で設定し、また、降雨浸透についても考慮した。

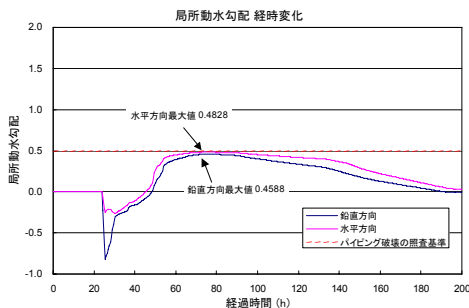
図-8 堤内側法尻の局所動水勾配時刻歴図

図-8は、局所動水勾配から判断するパイピング検討結果であり、最高水位から継続終了時点における堤内側法尻の局所動水勾配は、水平方向で 0.5 に近い値が得られており、パイピングが発生したと推定される。

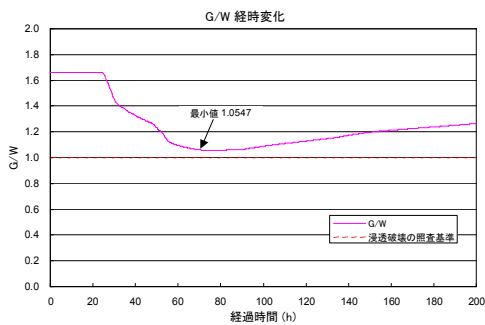
図-9 堤内側法尻の G/W 時刻歴図

図-9は、浸透破壊の検討結果であり、法尻の地層重量 G と

地層底面に作用する揚圧力  $W$  の関係から、 $G/W < 1.0$  の場合には浸透破壊の可能性を示すことになるが、 $G/W = 1.05$  であり、決壊時の状況を考慮すると浸透破壊は生じなかったものと推定される。
