## 河川堤防システムの量的・質的な安全管理

### Safety management of river levee system from view points of capacity and structure

福成孝三、白井勝二、田中長光、吉川勝秀  
Kouzou Fukunari, Katsuji Shirai, Nagamitsu Tanaka, Katsuhide Yoshikawa

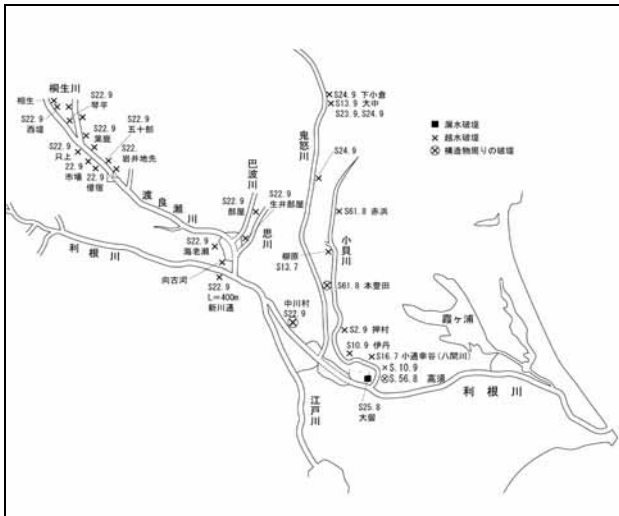
図 1 昭和時代以降の利根川水系での堤防決壊箇所

利根川水系で、昭和以降これまでの80年間に堤防が決壊した箇所を図1に示す。利根川水系におけるこれまでの堤防決壊の事例を原因別にみると、「越水による決壊」が28カ所、「構造物周りからの漏水による決壊」が3カ所、「そのほか一般堤防からの漏水による決壊」が1カ所であり、「越水」を原因とする堤防の決壊が圧倒的に多い。

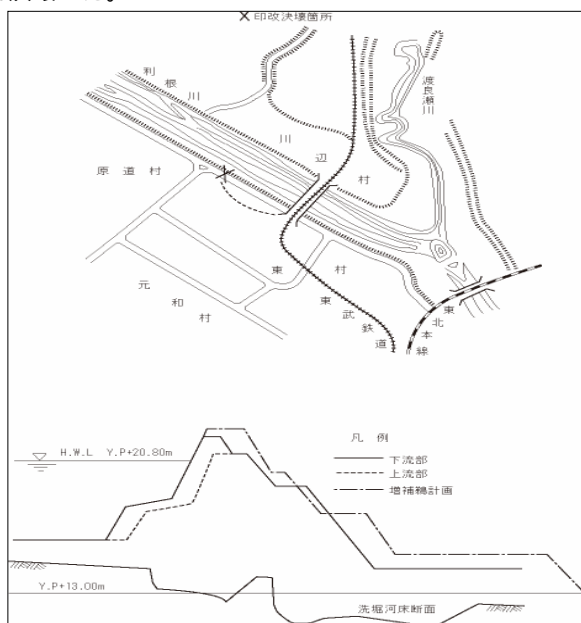
この時の洪水はカスリーン台風によるもので、埼玉県東村（現大利根町）の利根川右岸の堤防が、延長1300mにわたって越水した。越流水深は最大で50～60cmであったと推定される。越流水は徐々に堤防の裏小段を崩壊させ、越水を始めてからおよそ3時間20分後の8月16日の深夜0時20分に、幅350mにわたって決壊した。

図 2 利根川右岸埼玉県東村：越水による堤防決壊<sup>2)</sup>  
(昭和22年9月洪水)

当時の利根川では、図2に示すように、下流側から順次堤防の嵩上げや腹付けが進められていた。決壊箇所のすぐ下流までは施工済みであったが、その上流側は明治改修により施工した堤防のままで、堤防の嵩上げは行われていなかった。特に決壊箇所には天端を県道が通っており、下流側に比べて堤防の高さが低かった。

決壊地点の下流には、東北本線、東武鉄道の橋梁があり、流木などがその橋脚や橋桁につかえて、上流側の水位をおよそ1m程堰上げていた。

決壊地点には県道が通っており、川裏には坂路があってここに越流水が集中した。

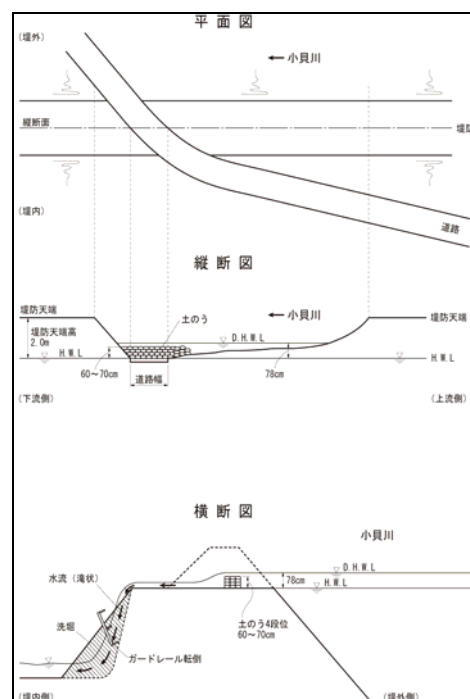
決壊箇所の堤防の天端には県道が通っており、この部分の堤防の高さが、上下流より2mほど低くなっていた。洪水の際、この部分的に低くなったところからの越水を防ぐために、水防団によって60～70cmの高さで土嚢積みが行われた。最高水位は、計画高水位を78cm程度越えるものであったが、8月5日の午前8時頃からの土嚢を越えて越水が始まり、午後1時30頃には積み上げられた土嚢が流出した。濁流が滝のようになって流れ出し、川裏側にあったガードレールが転倒、川裏が洗掘され、幅85mにわたって堤防が決壊した。

図 3 小貝川左岸赤浜：越水による堤防決壊  
(昭和61年8月洪水)

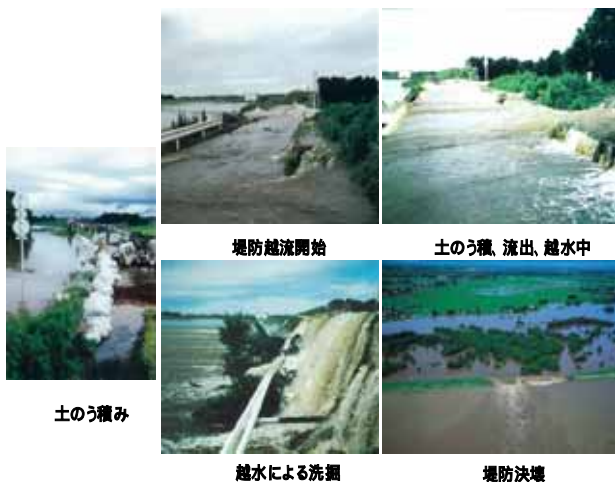
写真 1 小貝川左岸赤浜：越水による堤防決壊<sup>5)</sup>  
 (昭和61年8月洪水)  
 ( は左側, ~ は右側, は上側が, 小貝川)

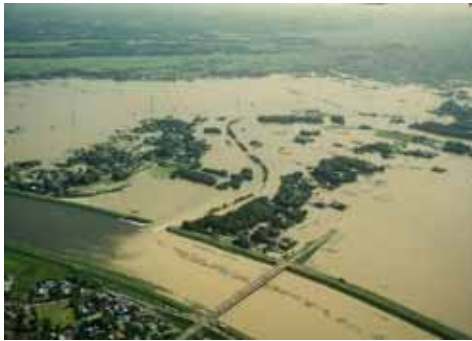
写真 2 小貝川左岸高須：構造物周りからの漏水による決壊（昭和56年8月洪水）  
（左が小貝川の上流、右から利根川本流からの逆流が押し寄せている。）

昭和56年8月に発生した洪水時の小貝川の水位は、利根川本川からの洪水の逆流とも重なって上昇し、計画高水位に近づきつつあった。しかし、堤防の天端には至っていない。当時の水防団員の話によると、出水時の堤防の巡視中に、高須樋管の近くで水の流れる音が聞こえた。その後、堤防に樋管に沿って幅5～10mの溝ができていたことが確認されている。そして、8月24日の午前2時過ぎ、樋管に沿ってその上流側の堤防が決壊し、明け方には、その決壊幅は川表側で110m、川裏側で60mに広がった。

樋管等の構造物の設置にあたっては、漏水を防ぐためのさまざまな対策が講じられているが、実際に土とコンクリートの間の水みちの発生を防ぐことはきわめて難しい。連続した堤防の安全性を縦断的に一定のレベルに保つためには、堤体内に異質な構造物を設置することは望ましくない。特に低平地に人工的に築造された堤防の場合には、連続堤防の質的な安全管理の視点からは、水門やオーバーサイフォンなどによる恒久的な安全対策を採用することにより、堤体の中に他の構造物を設置することは避けることが望ましい。なお、構造物周りからの漏水による堤防決壊の事例として取り上げた小貝川の高須樋管は、現在では撤去されている。

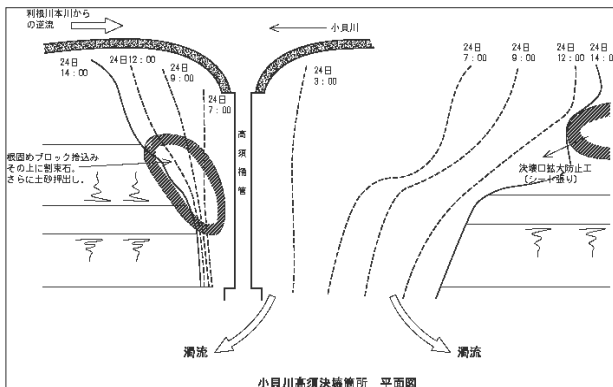
小貝川の、利根川との合流点より上流左岸3.7km付近にある高須樋管は、厚さ20m程度の軟弱地盤層に、鉄筋コンクリート製の支持杭で支えられていた。

図 5 小貝川左岸：構造物周りからの漏水による決壊（昭和56年8月洪水）

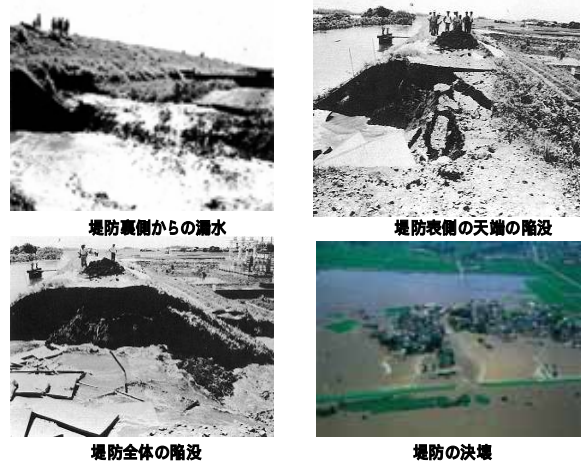
けて行われた小貝川改修に伴って設置されたもので、砂質地盤に木杭基礎で支持されていた。

この洪水の時の小貝川の水位は堤防の高さよりも約1m低かったが、樋管のある場所の裏のり面に細い亀裂が生じ、裏のり尻には漏水によって水が吹き上がるように湧き出しているのが発見された。このことから、摩擦杭で支えられた樋管の周辺からの漏水が増大して堤体の土砂が流出し、堤防に入った亀裂が天端まで達して堤体が陥没したものと推定される。そして、堤防が陥没した部分から洪水が流れ込み、8月6日午前10時に約60mにわたって決壊した。

写真 3 小貝側右岸本豊田：構造物周りからの漏水による決壊（昭和61年8月洪水）<sup>5)</sup>

昭和61年8月に発生した小貝川での豊田樋管周りからの漏水による堤防決壊の際にも、はじめに裏のり尻に漏水が観察されている。川裏側からの漏水の噴出は、堤内地の土の重量より地盤の水圧が高い場合に発生し、これが堤体の下の土砂などを流出させ、堤防が陥没する。

構造物の周りに空洞が確認された場合でも、沈下が収まっておれば、ベントナイト・セメントなどで充填し、壁や継ぎ手部の損傷は補修することによって、ある程度の構造物周りからの漏水を防ぐことができる。

また、堤防の沈下が継続している場合には、止水矢板などを用いることによって浸透路長の増大を図り、遮水性を強化することができる。

このほか、地盤改良などの軟弱地盤対策を行い、不等沈下を抑止する。クラック、陥没などの変形部分を取り除いて適正な形状や材質に戻す。透水性地盤では、地盤改良、防水シート、護岸、グラウト工などによる堤防と地盤の難透水化を図ることによって、構造物周りからの漏水を防ぐことができる。

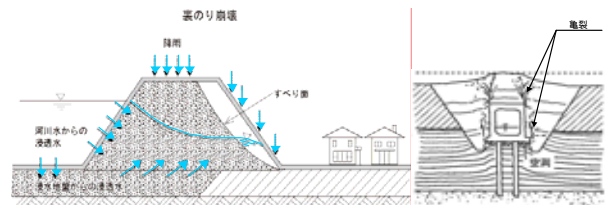
- 堤体内にある樋管などの構造物周りからの漏水
- 基礎地盤からの漏水
- 弱小堤での漏水
- 堤体の土質条件や締め固め不足による漏水

図 6 漏水による堤防決壊
