# 送水トンネル崩落事故と今後の点検のあり方について

A water supply tunnel collapse and its maintenance check in future

藤元利夫\*, 今井田敏宏\*\*, 吉浪康行\*\*\*, 来山尚義\*\*\*\*  
Toshio Fujimoto, Toshihiro Imaida, Yasuyuki Yoshinami, Naoyoshi Kitayama

A water-supply tunnel of 300,000 tons a day of Hiroshima Prefecture collapsed on August 25, 2006. An investigation committee was formed and reported that there was a high possibility of the cause of the tunnel collapse being a sudden collapse of weathered granite on the back of the tunnel lining. Reported in this paper are the results of various investigations for the cause of the tunnel collapse and how to maintain tunnels in future.

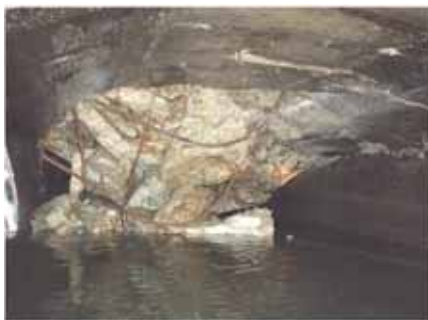
同日深夜、トンネル内の水位の低下を待って点検員が入坑し目視点検したところ、西谷接合井から下流へ2,568m地点、矢野開閉所から上流へ372m地点の間で、トンネル頂版を突き破る形で岩盤が崩落していた(写真-1)崩落区間の延長は、事故発生当初の段階では45mと推測された。(実際の崩落延長は10.6m)また、岩盤崩落区間の上流側17m、下流側48mにわたってトンネル天端の覆工コンクリートに縦クラックが広がっていた。本トンネルは在来工法で施工されているが、その断面形状と崩落部の概要を図-2に示す。

写真-1 崩落地点の状況<sup>1)</sup>(上流側より撮影)

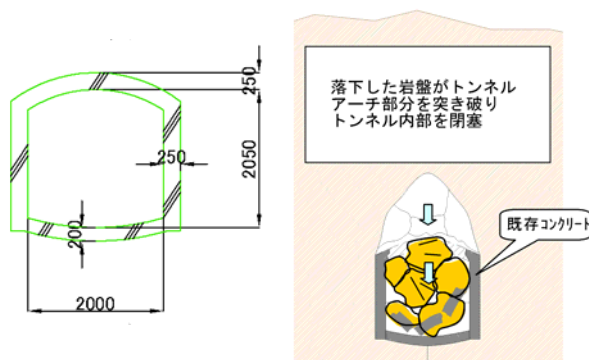
図-2 送水トンネルの標準断面および崩落状況

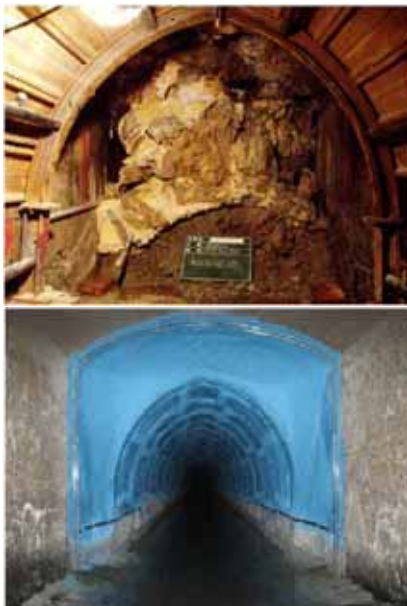
写真-2 復旧工事の状況

(上：崩落部支保状況，下：ポリウレタ塗布部)

- 1) 崩落区間の上下流部の覆工コンクリートのクラック発生区間にH形支保工を設置
- 2) 薬液注入：地上およびトンネル内部から崩落部に薬液を注入し固化処理を実施
- 3) 崩落部の掘削：薬液注入により固化処理した崩落部分を掘削しH形鋼＋横矢板支保工を設置(写真-2)
- 4) 崩落復旧部内面へのモルタル吹き付け
- 5) 覆工背後の補強工：発砲ウレタン注入
- 6) 表面平滑工：トンネル内面のモルタル吹き付け部へのポリウレタ塗布(写真-2)

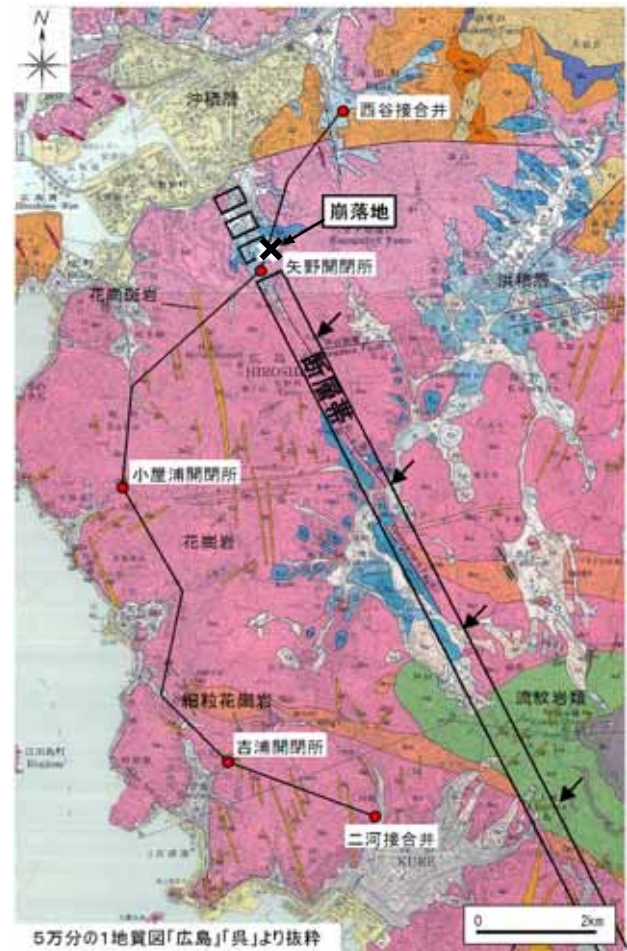
図-3は地質図上に送水トンネルの位置を示したものである。トンネル付近の地質は主として花崗岩からなり、土被りの小さい谷部では崖錐堆積物などの土砂がその上部を覆っている。崩落事故が発生した矢野開閉所周辺地域は、呉から海田にかけて続く焼山断層(図中の矢印)の延長上に位置しており、地質的不連続地帯である。

図-3 トンネル路線および崩落地点の概略地質<sup>1)</sup>

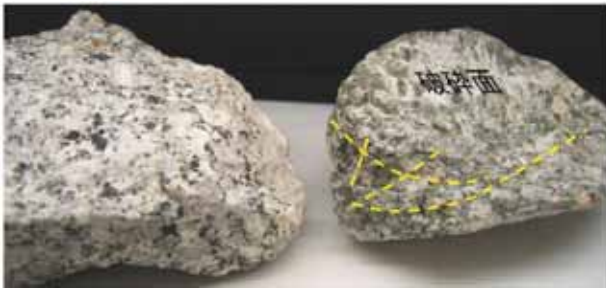
写真-3は一般的な花崗岩と崩落地の花崗岩を比較したものである。一見すると大きな違いは見られないが、崩落地の花崗岩は潜在亀裂が発達する「花崗岩カタクラサイト」と呼ばれる特異な破碎構造を有していた。この岩石の成因は、過去に断層活動で破碎を被り、縦横方向に破碎面が形成された後、密着したことで、潜在的破碎面を多く持つようになったことによる。塊状のため、硬質に見えるが、力をかけると潜在破碎面から簡単に割れる程度に外力に弱い特徴を持つ。

写真-3 通常の花崗岩（左）と崩落地の花崗岩カタクラサイト（右）

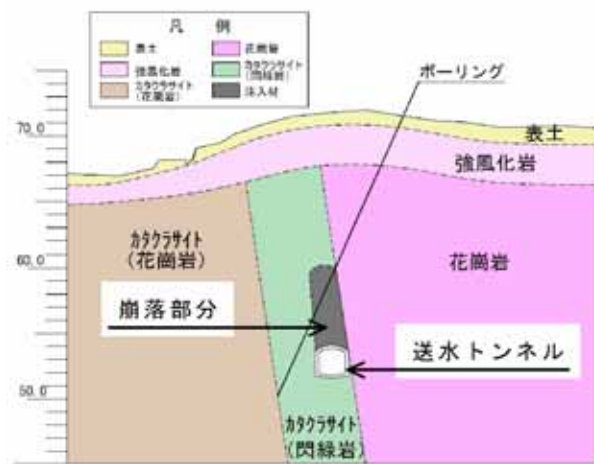
図-4 地質横断面図

復旧工事で確認した崩落地切羽の状況および4本のボーリング調査結果等から、崩落の最も激しかった部分には閃緑岩のカタクラサイトが脈状に分布していることが明らかとなった。
