雪国における道路の消融雪施設の安全性に関する研究

- 2004年新潟県中越地震における小千谷市について -

Study on safety of buried snow melt pipes system on the road in heavy snow fall area

- In case of Ojiya city of the 2004 Niigata-ken chuetsuoki earthquake -

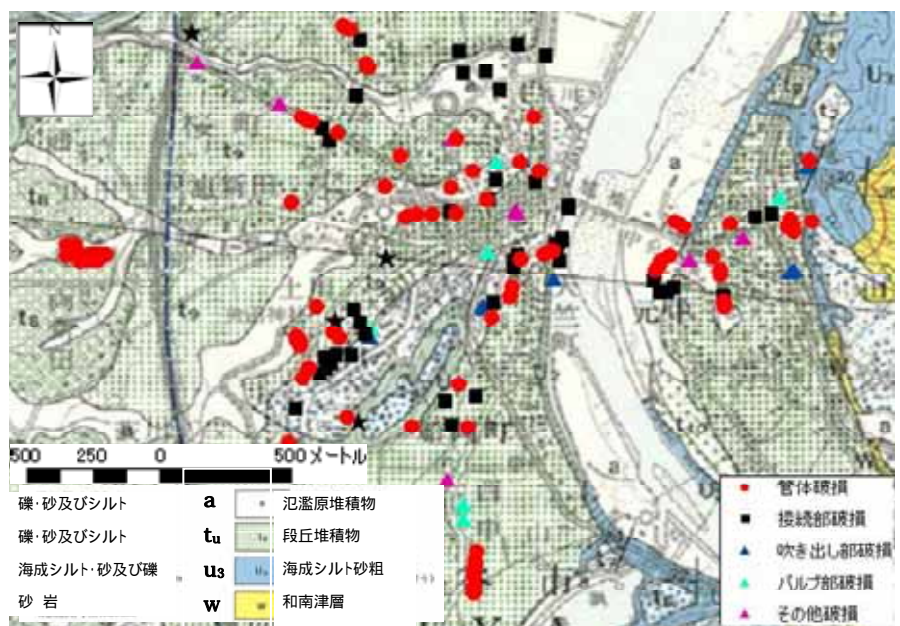
図1 小千谷市中心部の消融雪管被害と地質年代の関係

小千谷市の地質分布図(図1)と消融雪管被害を示すGISデータ(図1)を重ね合わせることによって地質年代と消融雪管被害の関係について分析を行った．同図より，最も新しい完新世の堆積物である氾濫原堆積物と最低位段丘堆積物が表面に分布している地点において消融雪管被害が多く発生していることがわかった．この原因としては，完新世の堆積物は堆積している期間が約1万年と短いため，粒子同士が完全に固結していないことが考えられる．このような地質では地盤支持力の弱いことが考えられる．このことは，消融雪管の破損地点において地盤の液状化が発生している地点が多々見られたことから推測される．また，消融雪管被害は最低位段丘堆積物の分布地点において最も多く発生していることがわかる．さらに，氾濫原堆積物と最低位段丘物の境目において被害が集中している．氾濫原堆積層よりも最低位段丘層にて消融雪管被害が多く発生していることがわかる．これは，小千谷市の中心市街地には最低位段丘層が広く分布していることが原因であると考えられる．

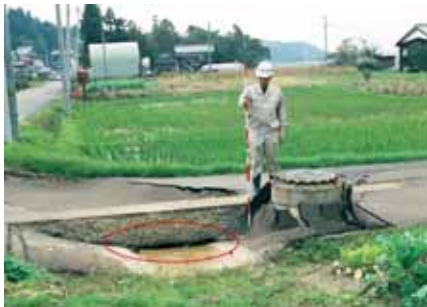
写真1 下水管の埋め戻し土の液状化による隙間の形成

2004年新潟県中越地震では，写真1のような被害箇所が多数見られた．下水管が消融雪管に並行して埋設されている地点では，下水管の埋め戻し土が液状化するために地盤が沈下する．これによって道路舗装アスファルト上の消融雪管保護用コンクリートとの間に隙間ができ(写真1の楕円範囲)，消融雪管保護用コンクリートが破損したところもあった．

損である。また、管体破損は 29 箇所中の 20 箇所が発生しており、全体の約 7 割であることがわかった。消融雪管保護用コンクリートで覆われて地中に埋設されている消融雪管体及び接続部の被害数が多い。この原因は、下水管の埋め戻し土の沈下の影響を受けて、消融雪管保護用コンクリートが曲げを受けて消融雪管保護用コンクリート及び、埋設されている消融雪管体、接続部が破損していると考えられる。

2.では、最も新しい地層である氾濫原堆積物において被害率が高いことがわかった。下水管の埋め戻し土の液状化が消融雪管被害に影響していることが判明した。このことから、マンホールや地中埋設管の浮き上がり防止目的だけでなく、消融雪管への影響をなくすためにも下水管の埋め戻し土の液状化対策が必要であると考えられる。

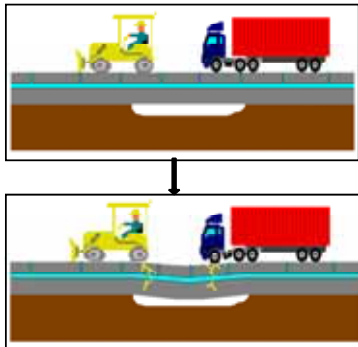
図2 消融雪管への鉛直荷重作用による被害図

ここでは図2のような現象を想定し、地震後の除雪車やトラック等の荷重による消融雪管の曲げ破壊について

以上の結果より、30年以上前に施工された消融雪管は地震で管下に隙間ができた場合には、除雪車やトラックなどの輪荷重によって破壊する可能性が高いと考えられる。現在施工されている道路構造令(昭和45年政令第320号)⁶⁾によると、道路および側帯の舗装はその設計に用いる自動車の輪荷重の49(kN)と定められている。今回得られた破壊荷重の53.2(kN)と比較して、差が無いことが判明した。また、除雪車(約11tf)や、8トン貨物トラック

の衝撃を考慮した場合の後輪一輪荷重の値はそれぞれ 110(kN)と, 77(kN)¹³⁾である。したがって, 走行による衝撃を考慮した場合, 供試体の破壊荷重よりも大きな荷重がコンクリートと消融雪管に作用することがわかる。以上のことより, 2004 年の中越地震で被害が報告された地震後の消融雪管の破壊の原因のひとつとして, トラックや除雪車の輪荷重が考えられる。

以上の結果より, 消融雪管の下に隙間ができた状況で, 除雪車及びトラックの輪荷重が作用して破壊に至る解析を行うことができた。対策としては, 沈下による空隙をなくすか, 消融雪管保護用コンクリートの下部に鉄筋入れて曲げ破壊強度を上げる対策が有効であると考えられる。

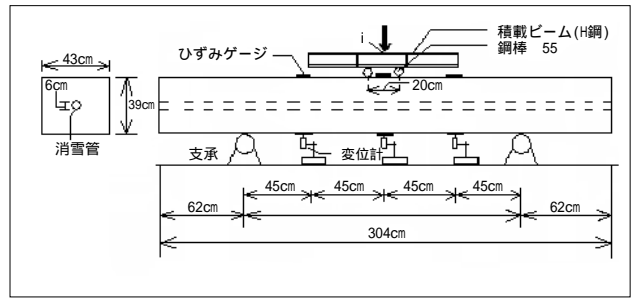
図3 曲げ実験概要図

本実験に使用した供試体は、一般県道に昭和 51 年 11 月に埋設されたものの一部である。隙間を想定するために供試体を支える支承の間隔を 180(cm)とした。実験概要図を図3に示す。実験は手動の油圧ポンプ(RIKEN 製 P-7C)によって供試体に荷重を作用させ、供試体が崩落するまで行った。また、1点(図中の点)に荷重計(株東京測定器研究所製 SDP-50BS)を、6点(図中の から点)にひずみゲージ(株東京測定器研究所製 FLM30-11)を、3点(図中の から点)に変位計(株東京測定器研究所製 SDP-50BS)を設置し、それらをアンプ(KEYENCE コーポレーション製 NR-ST04, KEYENCE コーポレーション製 NR-500)にて測定を行った。想定する荷重はトラックや除雪車の輪荷重であるため、2つの載荷点の幅をコンクリート標準示方書に記載されている3等分載荷とはせず、タイヤを想定した20(cm)とした。さらに、荷重の載荷速度についてもコンクリート標準示方書に記載されている速度よりも速い、0.4~0.5(cm/s)で行った。

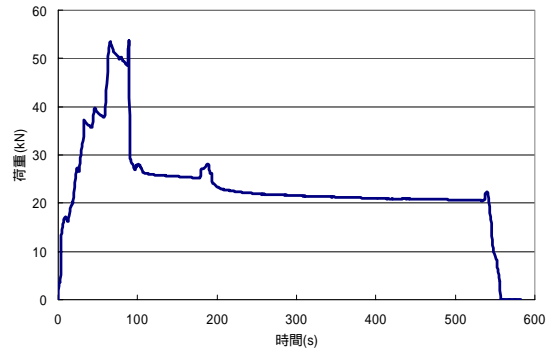
図4 荷重計の時間変化

消融雪管保護用コンクリートの曲げ実験によって得られ荷重計の時間変化を図4に、変位計の時間変化を図5に、ひずみの時間変化を図6に示す。実験開始90秒後に写真2に示すようにコンクリートの中央付近にひびが入り、最大荷重53.2(kN)を記録した。その後さらに荷重をかけ続けると、560秒後に写真3のようにコンクリートは完全に破断した。

構造力学の理論に基づいて算出した許容最大荷重値は142.3(kN)であったが、実験では53.2(kN)の荷重で供試体は破壊に至った³⁻⁵⁾。この値は予測よりも相当に小さな荷重値であり、コンクリートの老朽化が考えられる。供試体の供用年数は約30年間であった。また、供試体の施工性に問題があったことが推測される。供試体の舗装面以外は粗骨材がむき出しの部分が多く(写真4)、一部の粗骨材は手で容易に剥がすことが可能であった。また、供試体のコンクリートは現場で打たれ、長辺が20(cm)以上の大きさの粗骨材が集中している部分や、指先ほどの大きさの粗骨材しかない部分が存在していた。このことも、予想値より小さな値で供試体が壊れた原因であると考えられる。

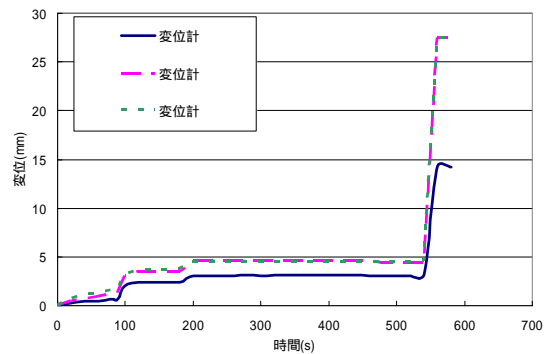
図5 変位計の時間変化

次に、変位計の時間変化に注目する。理論的には、変位計の変位が最も大きく、変位計と変位計が同程

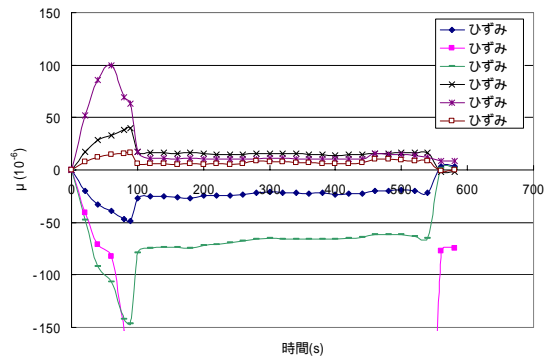
図6 ひずみの時間変化

度の値になる予定であったが、得られた実験の変位計と変位計の変位量は同程度である。さらにひずみに注目すると、ひずみゲージと、と、とはコンクリートの圧縮側と引張側の対称位置にある。このペアでは、最大荷重を記録した90秒までの記録は上下対称となる。しかし、と以外のペアは対称となっていない。図6ではひずみの単位が 10^{-6} と極めて微小であり、供試体断面のばらつきや不均質性などを原因と考えられる。また、は載荷点から10(cm)しか離れていなかったため、荷重の影響を受けたと考えられる。

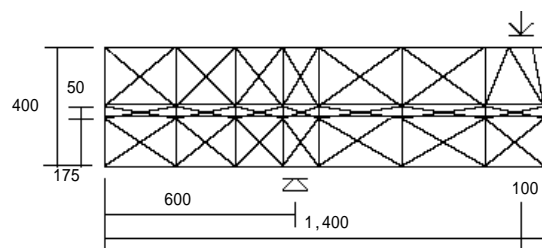
図 7 解析モデルの一例 (単位: mm)

解析では, 供試体をいくつかの三角形に分割する必要がある。さらに, ヤング係数, ポアソン比, せん断強度, 内部摩擦角を用いて解析を行った(表 8)。図 7 に解析モデル(左右対象であり, 左部分のみを表した)の一例を示す。したがって荷重は 2 倍作用していることになる。

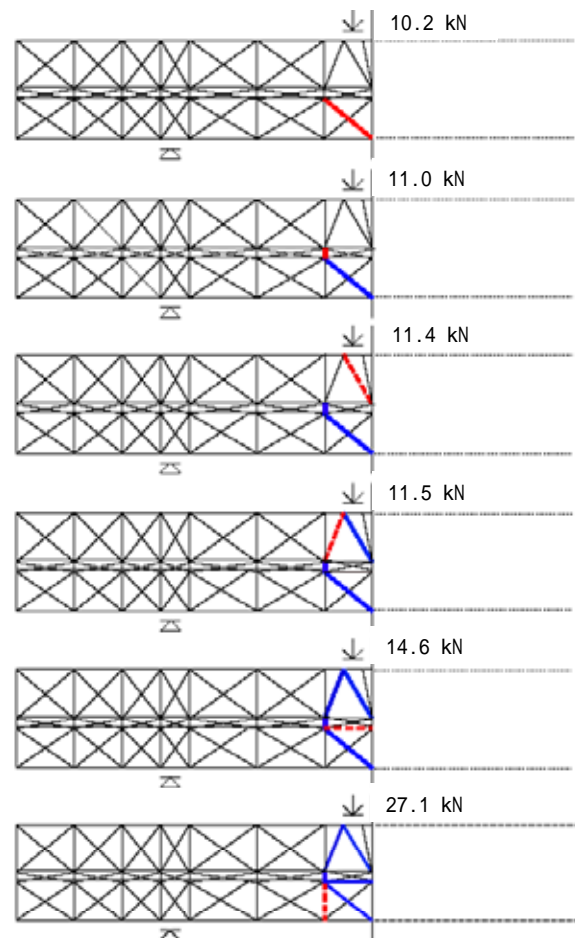
図 8 解析モデルの破壊形態

解析モデルの各荷重増分段階の破壊線を図 8 に示す。同図より, 消融雪管保護用コンクリートの中央部分のばねが降伏し, 供試体の崩壊に至った。このモデルでは崩壊機構条件に達した時点で解析が終了している。したがって, 算出された崩壊荷重と曲げ実験で得られた崩壊荷重との関係(表 9)を知ることができる。消融雪管保護用コンクリートの曲げ実験で得られた崩壊荷重は 53.2(kN)であり, 解析モデルの崩壊荷重は 40.6 ~ 61.2(kN)の範囲にある。また, 消融雪管保護用コンクリートの曲げ実験で得られた破壊線(図 9)は, 解析モデルの破壊線とほぼ合致している。

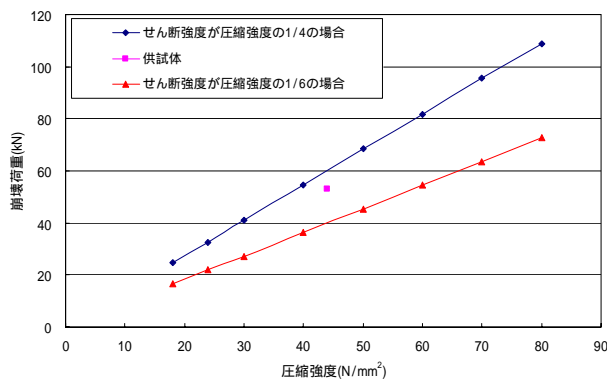
図10 圧縮強度と崩壊荷重の関係

圧縮強度の変化を表10に示す。圧縮強度の最低値は、土木構造物に使用されているコンクリートの設計強度の最低値18(N/mm²)を用いた⁹⁾。解析パターンをパターン1からパターン8とし、解析モデルに数値を代入して解析を行った。結果を表11に示す(供試体は曲げ実験結果)。また、圧縮強度と崩壊荷重の結果を図11に示す。圧縮強度と崩壊荷重はほぼ比例関係にあることがわかった。
