建設工事における安全管理システムに関する考察

Research on safety management system in construction accident

In this paper, a bridge failure is taken as an example of a construction accident, and potential factors which resulted in the accident are analyzed. As a result of analyzing the factors, it was shown rather than the technical factor which is a direct cause of an accident in case of this accident that the indirect human factors, such as contract, governing structure, design-construction system etc., had serious influence. In this example, while reporting these indirect human factors clearly, the collapsed beams of the accident are exhibited in the campus of university. Thus, it pointed out that it was an effective method to analyze the past accident and disaster example, and to use for safety education.

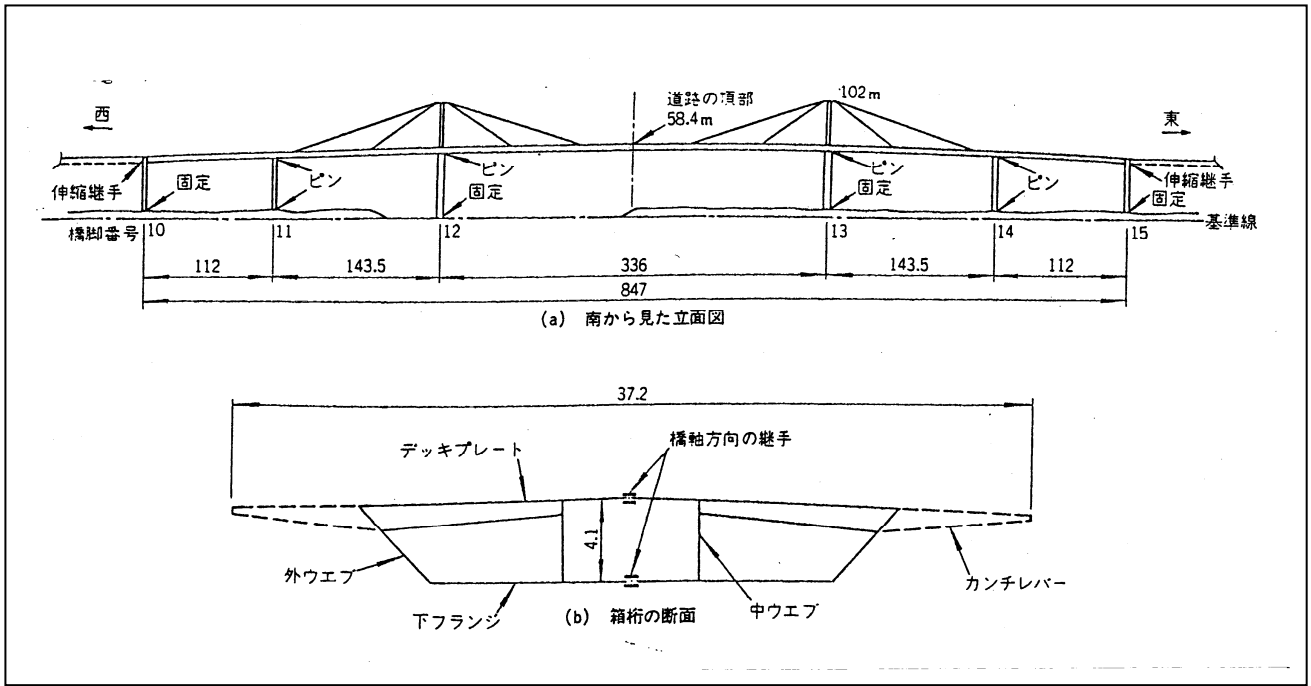
図-1 ウエストゲート橋とその桁断面⁴⁾

1に示す。落橋したのは橋脚10-11間に架設された箱桁部分で、桁断面は逆台形の3室箱桁である。本橋では、桁を橋軸方向に二分割して支間全長を地組みした後、各ブロックを橋脚上にジャッキアップし、最後に両ブロックの上下フランジと横リブ等を橋軸中心線に沿ってボルト接合する架設工法が採用された。架設時には、桁は開断面で非対称のため振れやすく、しかも接合される上下フランジ部分は2.5m近い自由突出端となっており不安定な構造である。特に上フランジはコンクリート床版と合成させる設計であったため肉厚が薄く(約9.5mm)、反りや座屈が生じやすい断面であるにもかかわらず十分な補剛がなされていなかった。

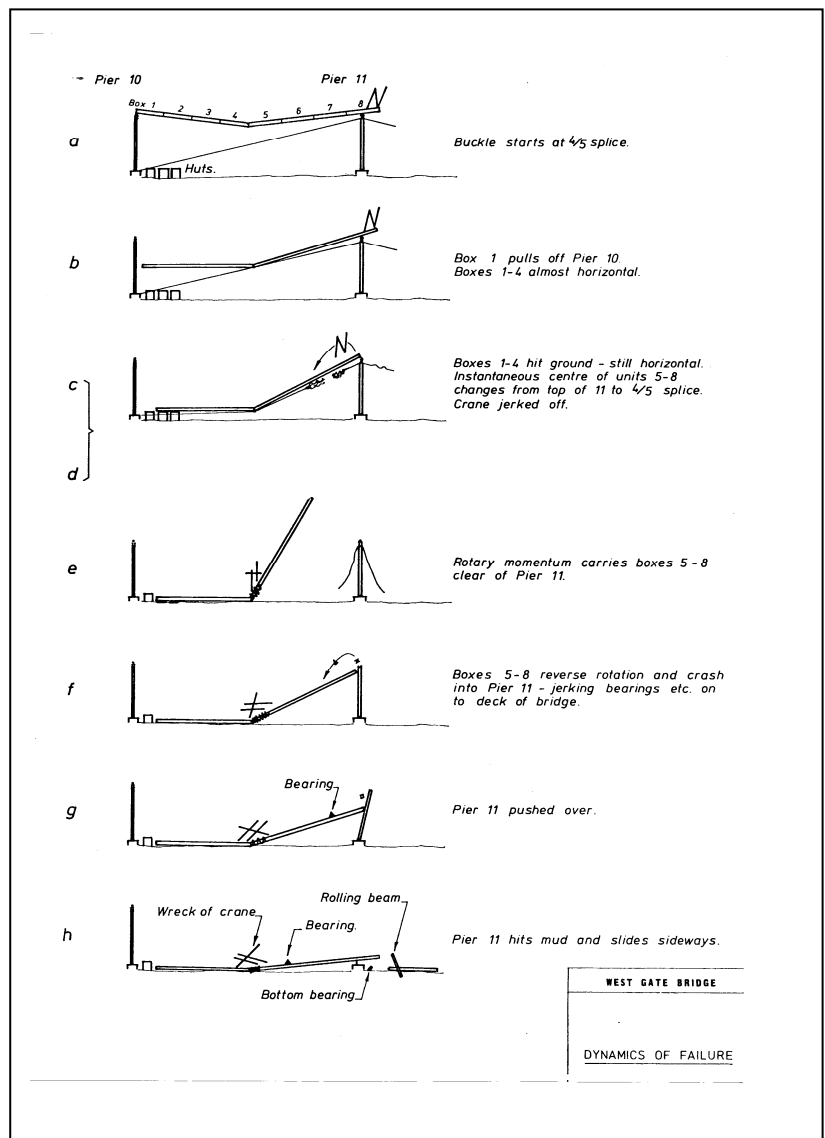
図-2 ウエストゲート橋の落橋状況³⁾

1970年10月15日の朝、支間中央付近でボルト撤去を開始した。30数本抜き取った時点で上フランジ部分が次第に膨れ上がり、添接部で滑動が起り始めた。次第に座屈変形は上フランジ全般に伝播し、更に上フランジに取り付けられていた内側ウェブも座屈し始めた。桁断面は死荷重を支

持出来なくなり沈下を始め、ダイヤフラムを介してその自重が他方の桁に荷重として付加され、その集中荷重に耐え切れず桁パネル4-5間が崩壊して落橋するに至った。正午頃、桁は中央で折れるように崩壊し、その桁が衝突したことにより橋脚11も倒壊した(図-2)。その結果、現場主任技師を含む35名が犠牲者となる大惨事となった。

なお、事故後のウエストゲート橋は、コンクリート床版に替わり鋼床版を採用して再設計され、また架設工法も通常の張出し工法に変更されて建設が再開され、落橋から8年後の1978年に開通した。

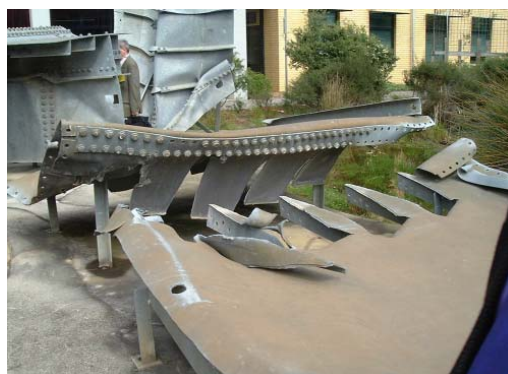
写真-3 落橋した桁の上フランジ

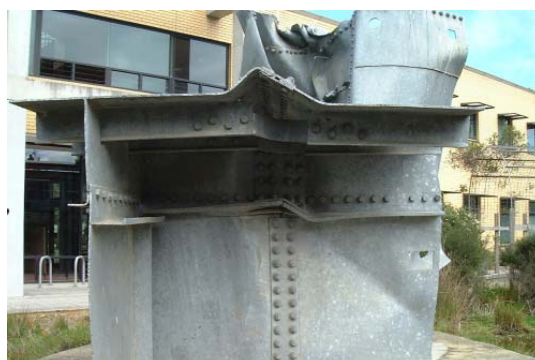
写真-4 落橋した桁の座屈状況
