北陸地方で発生した豪雨による道路の被災状況等を踏まえた被害軽減対策

Countermeasure for reducing damage based on situation of road disaster by downpour having occurred in the Hokuriku region

北野 仁郎*, 宮島 昌克**, 北浦 勝 ***

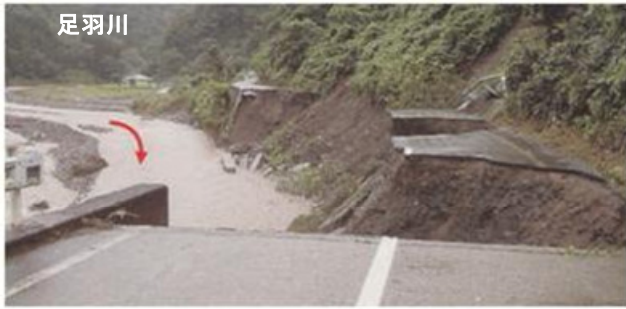
1 中の※を付した箇所数の合計)。また、道路流失（写真-1）によるものが県管理道路で5箇所、市町村管理道路で25箇所あった。さらに、県管理道路におけるその他の

写真-1 足羽川の氾濫による道路流出
国道157号（大野市中島）⁶⁾

災状況については、2004年7月福井豪雨時の足羽川上流に見られる道路流失(写真-1)と状況がよく似ていた。

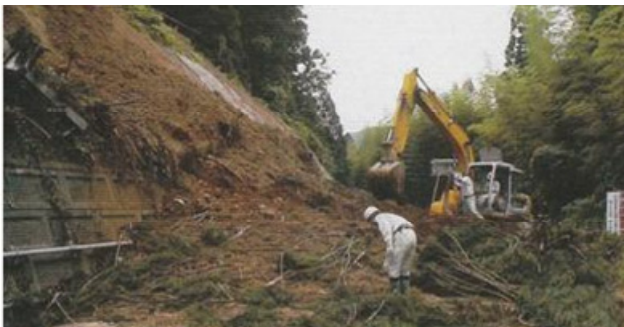
写真-2 法面崩壊による被災状況
(一)徳光鯖江線(鯖江市大正寺町)⁶⁾

仮応急工事として、土砂埋塞箇所の崩土除去、路側決壊箇所や法面崩落箇所の土のうや仮設柵の設置が行われた（写真-2, 3）。

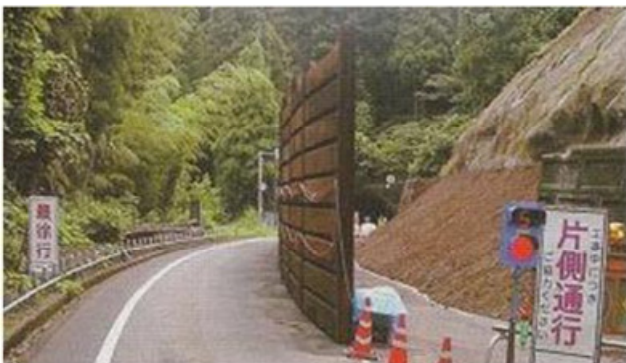
写真-3 仮復旧状況(同上)⁶⁾

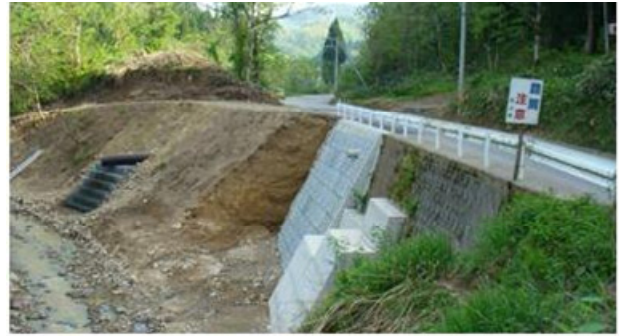
被災の特徴としては、浅野川の上流部で水位が上昇したことによるものが多かった。すなわち、水衝により護岸でもある擁壁の脚部が洗掘されて倒壊した。また、横断排水路の吐口が冠水したことにより排水能力が低下し、その結果呑口部でオーバーフローし、道路が被災したと考えられる箇所が多くあった(写真-4)。河川沿いの被

写真-4 護岸と横断排水施設の被災箇所の復旧状況
(主)金沢湯涌福光線(金沢市横谷町)

道路については、落石・崩壊など山側の形状による点検区分だけでなく、河川水の影響についての評価も必要であったのではないかと考えられる。ちなみに、(主)金沢湯涌福光線の石川県側に関しては、すべての点検区分が落石・崩壊であり、河川水の影響についての配慮はされていなかった²⁰⁾。河川水の影響を調べて、護岸でもある擁壁の脚部の補強や横断排水路の吐口の位置を上げるなどの対策を講ずるべきであった。

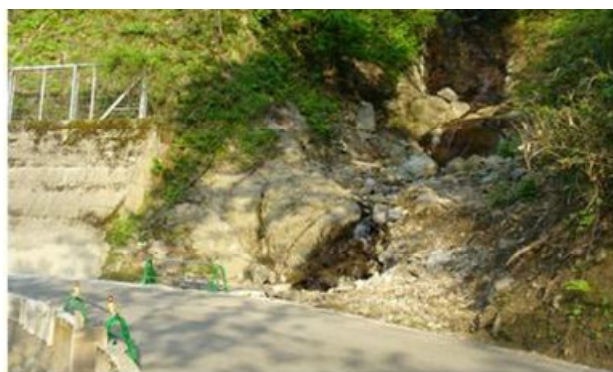
写真-5 (主)金沢湯涌福光線(南砺市刀利)

また、富山県側の被災状況として、豪雨により山側からの土砂を含んだ水が横断排水施設の流下能力を超えて出てきて、路面に土砂が堆積したり、路肩崩壊を生じさせたりしている箇所が多かった(写真-5)。当路線に多い落石・崩壊の点検箇所の安定度調査表の要因には横断排水施設についての項目はない。しかし、山側からの出水が集中するような箇所については、落石・崩壊など山側の形状による点検区分だけでなく、土石流としての点検も必要であったのではないかと考えられる。ちなみに、(主)金沢湯涌福光線の富山県側の被災した点検箇所はすべて落石・崩壊の点検箇所であり、溪流の横過構造についての配慮はされていなかった²¹⁾。

道路の横断排水施設の設計にあたっては、一般的に降雨確率年を7年あるいは5年としている。また、道路管理上重要性の高い横断排水施設については30年程度としている²²⁾。しかし、このような激しい雨が降る確率が年々上昇していることから、今後はすべての横断排水施設についても30年程度の降雨確率で設計することを検討する必要がある。一方、流木や土砂、岩石を含むことがありうる場合は、道路土工・排水工指針²³⁾に示されているように別途対策が必要である。
