地震による被害構造物と無被害構造物の地盤の違い

那須 誠

各種構造物の地震被害機構と対策工法を明らかにする資料を得るために、地震で被害を受けた盛土や建物や橋梁等の地盤と、無被害のそれらの構造物の地盤をまとめた結果、両地盤の違いがみられた。被害構造物は地盤条件の不連続点、即ち自然にできた硬軟地盤境界部や剛な基礎を持つ構造物自身が作った人工的な不連続点に作られており、無被害構造物は硬地盤や水平方向に一樣な地盤に作られている。砂・礫土層の下に軟弱な粘性土層等がある互層地盤で被害が多く生じ、直接基礎や摩擦杭基礎、浮き基礎等の地盤に追従して動く構造物に被害が少なく、地盤条件の不連続点に作られて地盤の動きに抵抗する構造物に地震被害が多いので、被害原因として地盤の不連続点に発生する不同変位やそれに伴う偏土圧が考えられる。

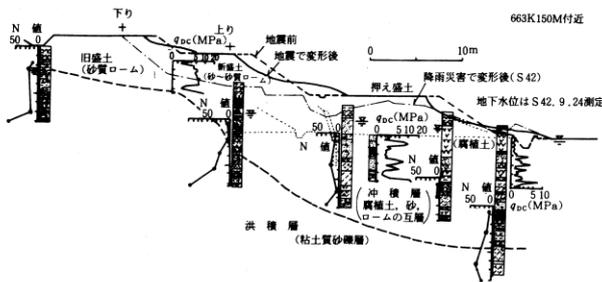
図-6 向山・三沢間盛土Aの地震被害と地盤⁹⁾

崩壊した盛土A, Bは台地際の枝谷の出口にあって、図-6, 7のように台地の硬地盤と谷底平野の腐植土等からなる極軟弱地盤に跨っている。軌道まで及ぶような大崩壊が生じたA点の盛土は、図-6に示すように新盛土本体と押し盛土総てが軟弱層の上のっている。法面流失のみが生じたB点の盛土は図-

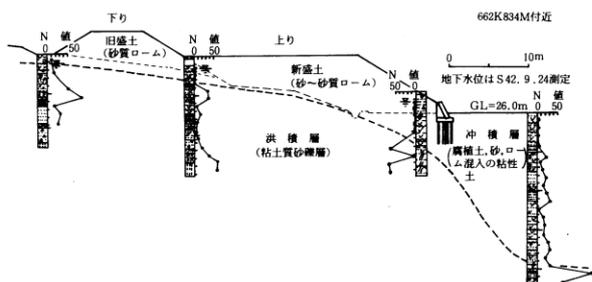
図-7 向山・三沢間盛土Bの地震被害と地盤⁹⁾

7に示すように新盛土の法面部分のみが軟弱層の上ののっている。両盛土の変形は基盤面の傾斜方向に生じた。何ら変形が生じなかったC点の盛土の下には図-8に示すように、腐植土等からなる軟弱地盤がほぼ水平に堆積している。以上の3つはそれぞれ図-5(b), (a), (d)に該当する。

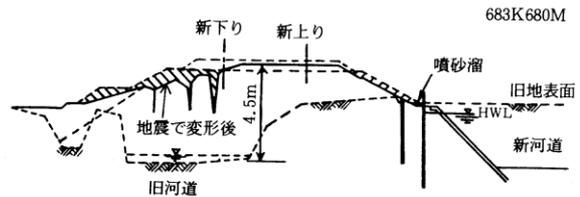
図-9 乙供・石文間盛土の地震被害と地盤⁹⁾

盛土に図-9に示すように、左側の法肩から法面にかけて大きい亀裂が発生した。この盛土は旧河道と地山に跨って作られており、盛土は旧河道側に転倒するような動きをして亀裂が生じており、図-5(c)に該当する。

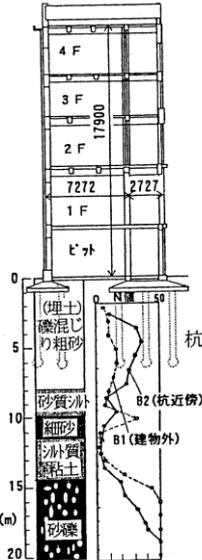
図-16 神戸税関旧本館の基礎と地盤²⁾

神戸税関旧本館は地震で無被害であったが、その地盤と基礎は図-16 に示すように、砂・礫層の下に軟弱な粘性土層がある上下逆転型地盤であり、基礎は最上層の礫混じり粗砂層内の摩擦杭であり²⁾、図-12(b)に該当する。

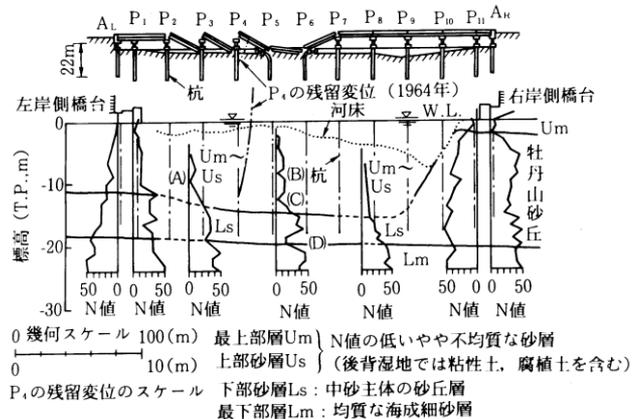
図-20 昭和大橋の地震被害と地盤¹⁾

昭和大橋(支持杭基礎、パイルバント方式)は、図-20 に示すように牡丹山砂丘(右岸側)と河成層(左岸側～右岸側。Um 層あるいは Um~Us 層)に跨って作られている。その河成層は橋脚 P_7 付近を境にして右岸側は砂質土のみからなり、左岸側は中間部に N 値が 0 に近い極小値を示す A 点付近(粘性土)と B 点付近、C 点付近(腐植土)の極軟弱層を挟んでいる。地震のとき後者側で桁落下が発生した。その落橋範囲はそれらの極軟弱層の存在範囲と等しい。ここでは右岸側橋台 A_R と比べて左岸側橋台 A_L が河心側に大きく移動するとともに裏側盛土が大きく沈下した。図中の P_4 橋脚の鋼管杭は右岸側へ曲がっているが、その方向は河成層底面の緩傾斜方向と一致する。従って、ここでは地震時に河成層に右岸方向への大きい不同変位が生じて落橋が生じたことが考えられる。これは

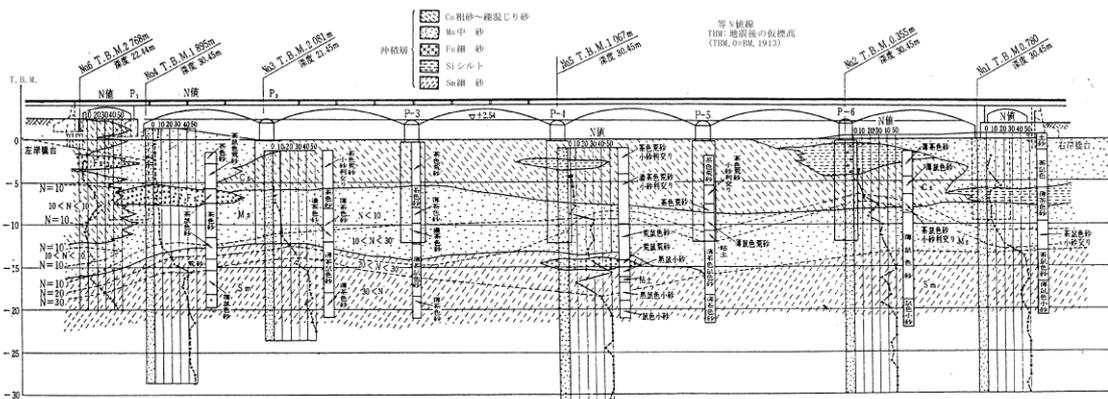
図-21 万代橋と地盤¹⁵⁾

なお、この新潟地震のとき信濃川にかかる万代橋(ケツ基礎)は殆ど無被害であったが、ここの地盤は図-21¹⁵⁾に示すように互層をなしているがほぼ水平方向に成層状態になっており⁴⁾、図-2(c), 図-3(1)(c)が該当する。

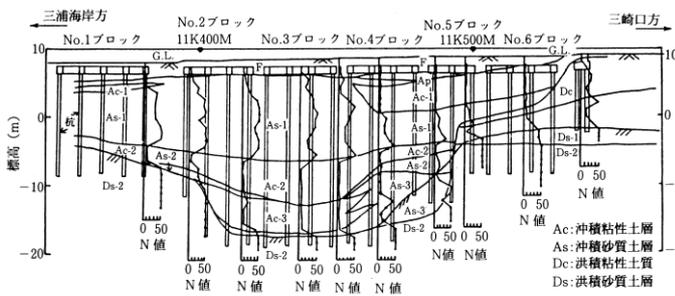
図-22 地震被害を受けた水深第1高架橋基礎と地盤¹⁾

橋軸直角方向に地震力が大きく作用して橋脚にせん断亀裂が生じた水深第1高架橋(支持杭基礎)は、埋没枝谷を斜めに横断している。図-22 によると、No. 2, No. 3 ブロックと No. 4 ブロックの左側半分の被害は埋没枝谷が特に深い所で、N 値が大きく厚い砂層の下に極軟弱粘性土層が厚く堆積する位置で生じた。被害はその極軟弱粘性土層の薄い所では軽く、厚い所で大きく生じ、被害程度が極軟弱粘性土層厚さに対応する。また、この高架橋基礎7-チク)と杭上部が埋立土と密な砂層内に作られており^{1), 4)}、ここは図-

1(f)と図-2(f)に該当する。

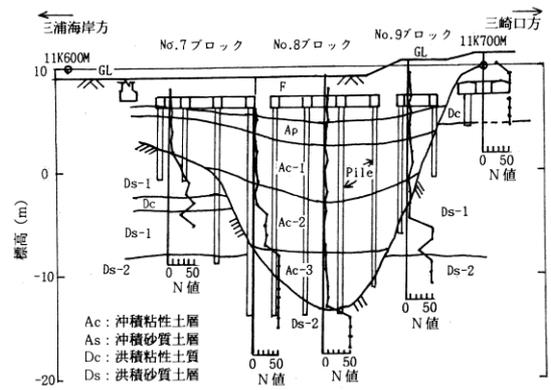
図-23 地震で無被害の水深第2高架橋基礎と地盤¹⁾

ここの隣の同様な埋没枝谷を横断している水深第2高架橋(支持杭基礎)は殆ど無被害であるが、図-23に示すようにこの谷を埋めた軟弱地盤は同第1高架橋の地盤と違って、全体が軟弱な粘性土と腐植土層から成り立っており^{1),4)}、ここは図-2(c)に該当する。軟弱な粘性土と腐植土層は圧縮性と地盤反力係数が小さいため地震時に基礎が地盤から受ける力が小さいので被害が生じなかったものと考えられる。
