# 各種構造物の問題発生への不連続点の影響

那須 誠

地震被害は地盤条件の不連続点で多く, しかも橋梁や建物等の地震被害発生部位に剛性変化点が多くみられることと, それらの被害機構を考察して既に発表している. 今回はさらに, 1) 常時に各種構造物の変形が発生しやすい地盤, 2) 地震時以外の常時に構造物に問題が出た部位, 3) 各種地盤災害発生個所(雨災害や河川災害など), 4) 路盤変状, 路盤や地盤の陥没, 橋脚基礎の洗掘, トンネル変状, トンネル微気圧波, レール変状と著大輪重, 5) その他の構造物の変状を調べた. その結果, 各種構造物の問題は地震時と常時に関係なく地盤条件変化点や部材剛性変化点, 透水性変化点, 気体弾性率急変点, 電気抵抗急変点など, 即ち各種の不連続点で多く発生していることが分かった.

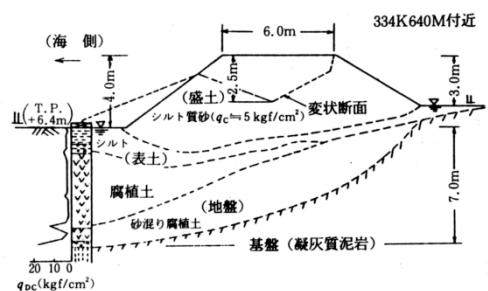
図-1 盛土の地震時変形と地盤<sup>1)</sup>

(a) 硬軟地盤境界部(地盤条件の変化点)で地震被害を受けた構造物として, 盛土(図-1の鯉川・鹿渡間の盛土等<sup>1)</sup>), 建物(八戸東高校校舎等), 橋梁(昭和大橋等)その

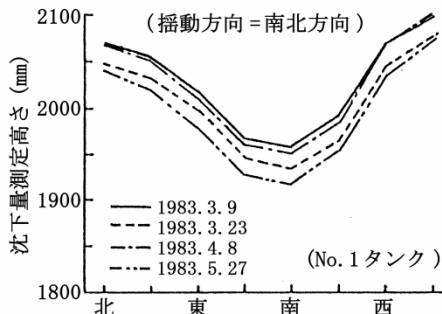
図-16 新潟地区の石油タンクの不同沈下と液面揺動方向<sup>17)</sup>

(c)日本海中部地震のとき石油タンクは普段から発生した不同沈下の方に中の液体の揺動が生じて被害を受けている(図-16)<sup>17)</sup>。

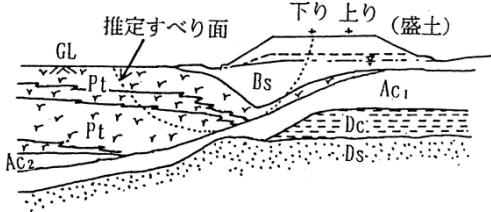
図-18 盛土の変形と地盤<sup>19)</sup>

図-18<sup>19)</sup>は鉄道盛土で完成後しばらくたってから常時に変状が著しく大きくなったところの地盤と盛土の断面図を示す。このように常時の降雨災害以外の盛土変状は施工時も含めて,極軟弱地盤(腐植土等からなることが多い)の厚さが急変する硬軟地盤境界部で多くみられる<sup>8)</sup>。また,軟弱地盤でも盛土に崩壊が発生しなかった例もあるが<sup>7)20)</sup>,そこでは軟弱層が一様に堆積している。

盛土崩壊は硬軟地盤境界部でも発生しており,それには非降雨時と降雨時の崩壊がある。前者には図-18の盛土<sup>9)19)</sup>や野場盛土等,後者には能登線盛土や向山・三沢間盛土等が該当し,能登線盛土や向山・三沢間盛土位置は地盤中の湧水が盛土によって低下したと推定される地点(透水性の不連続点)でもある。また,降雨の際の切取等の斜面崩壊も地盤中の透水性不連続点でみられる<sup>7)</sup>。

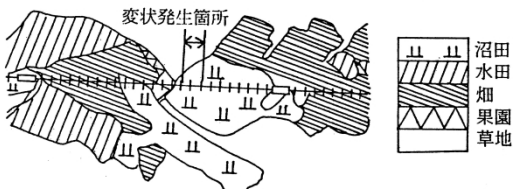
図 20 路盤変状と地盤<sup>9)</sup>

図-20は列車走行によって路盤変状が生じた盛土の位置平面図を示す。それは沼田と果樹園(前者は耕作土下の地盤が極軟弱腐植土・粘土,後者は砂礫等からなる)の境界部の沼田側で生じている。なお,ここではレールの損傷も発生している<sup>9)</sup>。

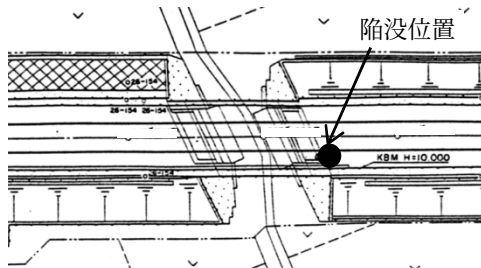
図-21 路盤陥没と地盤

路盤や地盤の陥没は,濠跡埋立地と地山の境界部,硬軟地盤境界部(砂礫地盤と粘性土地盤の境界部)の盛土や,地下鉄トンネルと埋め戻し地盤の境界部),橋台裏盛土では橋台の耳部付近でフーチング端部の直上で(図-21),ボックスカルバートが横断する盛土ではカルバート側壁の直上,ボックス式トンネル上部の地表等で多くみられる<sup>9)</sup>。図-22<sup>9)22)</sup>はボックス式トンネル上部の地表の陥没発生箇所の横断面図である。この陥没はトンネル側壁の直上部付近に生じている。他にも類似の陥没発生例<sup>23)</sup>がある。

以上の陥没箇所は硬軟地盤境界部とすることができるところであり,地盤の不同変位(沈下差)が原因で発生したことが推定される。即ち,トンネル等の構造物直上の地盤と背面地盤の間に,あるいは硬軟地盤上の盛土間に沈下差が生じて亀裂が発生しやすいからである。また,元々あった地盤のキツや穴から

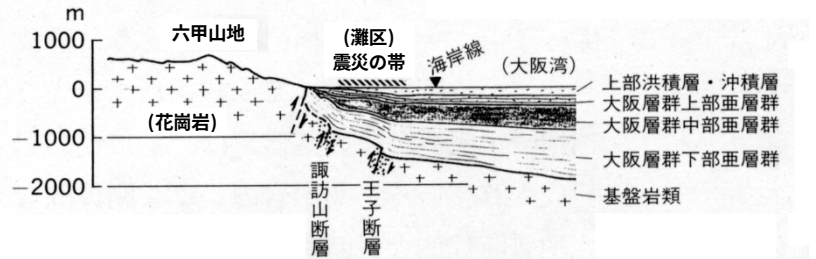
図-17 震度VIIの領域(灘区)の地質図横断面図<sup>18)</sup>

(d)兵庫県南部地震による震度Ⅶの領域(震災の帯)は,図-17<sup>18)</sup>に示すように六甲山麓において岩盤と土砂堆積地盤の境界部でしかも後側で発生した<sup>2)</sup>。これは地盤条件の変化点即ち硬軟地盤境界部の軟質地盤側で発生しており,地震被害が一般的に地盤条件の変化点で相対的に軟らかい側で発生し易いことと類似である<sup>2)</sup>。

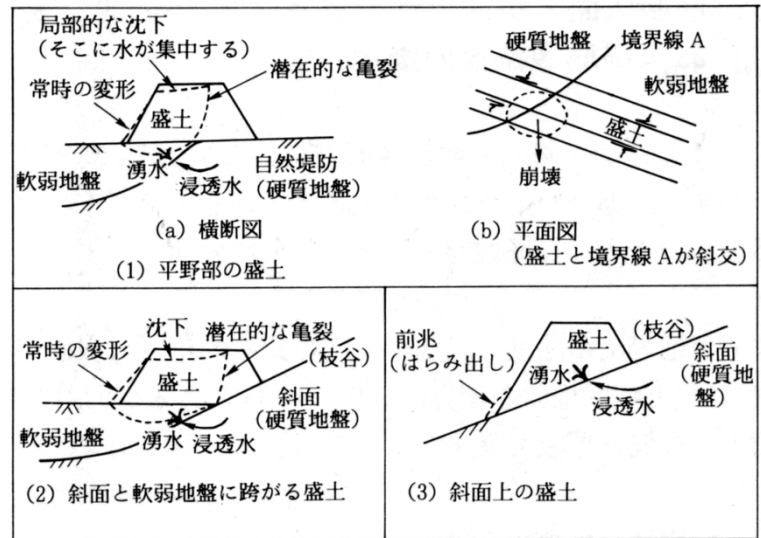
図-19 降雨時の盛土の変形と地盤<sup>7)</sup>

各種地盤災害発生箇所として硬軟地盤境界部と地盤中の透水性不連続点があげられる(図-19<sup>7)</sup>)。その代表例を以下に示す。良好地盤上の盛土崩壊箇所(区界の盛土等)は地山の湧水個所に盛土されて発生し,長野市の地付山の地滑りは地滑り層末端部にあった泉の湧く池の埋立地に作られており,ともに盛土による透水性の低下が原因と推定される<sup>7)-9)21)</sup>。

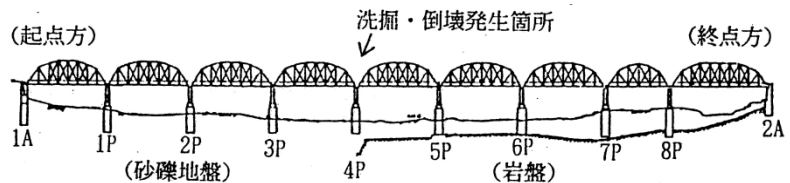
図-23 橋梁の洗掘と地盤(文献 23)を修正<sup>9)27)</sup>

図-23(文献 24)を修正)の橋梁は洗掘で倒壊した橋脚 4P を境にして、起点方(砂礫層)と終点方(凝灰角礫岩層)で地盤状態が異なる異種支持地盤状態となっている<sup>27)</sup>。また、両地盤の境界線と橋軸は斜めに交わっている。倒壊橋脚 4P は砂礫層上にあり、その井筒基礎は橋軸方向の終点方に転倒した<sup>25)26)</sup>。そ

の井筒はあたかも下端が起点方に回転したかのよう倒壊した。その他の洗掘被害を受けた橋梁には1本の橋脚の基礎地盤が異種支持地盤状態になっている例も多くみられる<sup>27)</sup>。

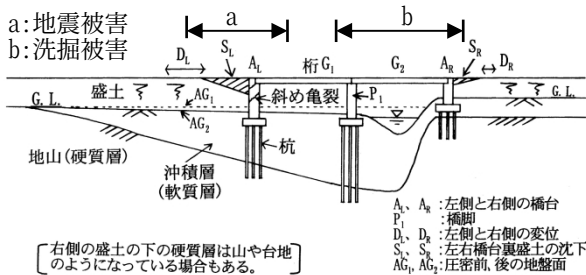
図-24 河川の一般的な地盤構造<sup>28)</sup>

(b) 図-24 は河川の一般的な地盤構造を示すが、河川はこうに埋没谷にできていて、その谷斜面形状は左右非対称であり、川筋は勾配の急な方の谷斜面に寄って流れることが多い<sup>28)</sup>。また、この河川を横断する橋梁の地震被害は緩い勾配を持つ埋没谷斜面の方で発生し、洗掘被害は急な勾配を持つ埋没谷斜面の方で発生することが多い。即ち、河川そのものやそこでの橋梁の地震被害や洗掘被害なども一様地盤でなく地盤条件の不連続点で発生していることが分かる。なお、大河津分水の自在堰の崩壊もこの橋脚の洗掘箇所と同様の地盤で発生した<sup>29)</sup>。(c) 河川堤防の破壊(破堤)は図-25<sup>29)30)</sup>示すように、

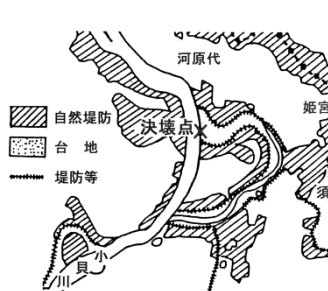
図-25 破堤箇所の地盤<sup>29)</sup>

旧河道締切り部の端部(地盤条件の不連続点)で発生しやすい。

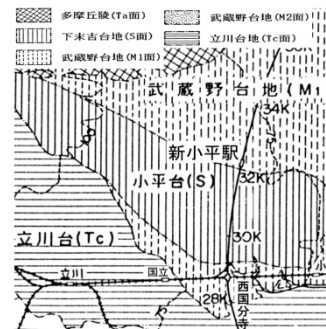
図-26 駅浮上箇所の地盤<sup>21)</sup>

(d) 新小平駅構造物の浮上は西側から東側に続く地層境界線(この方向に地下水の流れがある)の端部で、さらに東側に土層が変化するところであり(図-26), 豪雨の影響で発生しているが、この位置は西側から東側へ流れる地下水流の透水性変化点と考えられる<sup>21)</sup>。

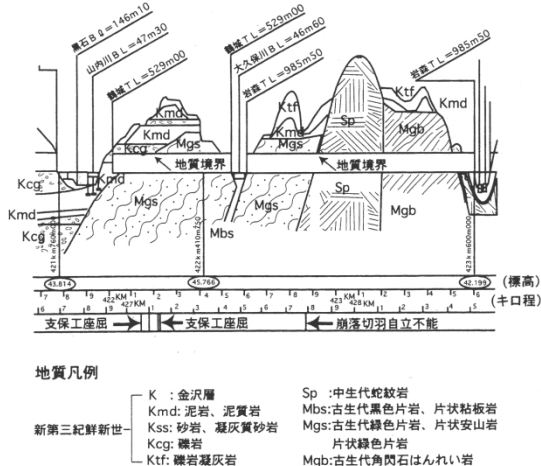
図-27 トシ周辺地質図の1部<sup>32)</sup>

トシ変状は図-27 に示すように地層境界部で多くみられ、地表面が沢状になっていることが多い<sup>31)32)</sup>。地層境界部は元々地下水が流れやすいし、硬軟地盤境界部であって両地盤間に相対変位が発生して大きい歪が生じやすく、さらに偏土圧が発生して変状が生じやすいことが考えられる。

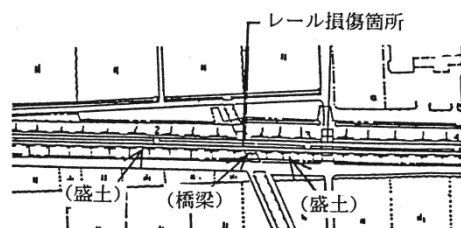
図-30 レール損傷と路盤<sup>9)</sup>

(a) レールの損傷は地盤や路盤の不連続点で、即ち軟弱地盤(沼田等)と比較的硬い地盤(水田で耕作土の下の地盤が比較的硬い粘土あるいは砂礫等からなる)の境界部、沼田と果樹園の地盤の境界部(図-20<sup>9)</sup>)、切り取りと盛土の境界部、トンネル内の地層境界部、各種橋梁と盛土の境界部、ラーメン高架橋のブロック境界部等で特に溶接部で多くみられる<sup>9)</sup>。図-29<sup>35)</sup>はレール溶接部の硬度分布の1例であるが、硬度分布が一定になっていない。図-30は盛土と橋梁の境界部でレールに損傷が発生したところの位置平面図<sup>9)</sup>の1例を示す。

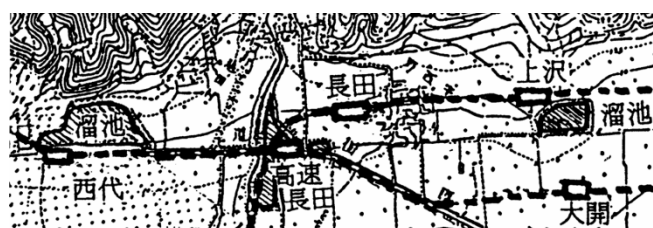
図-28 兵庫県南部地震による地下鉄構造物被害箇所の地盤<sup>33)</sup>

また、兵庫県南部地震による地下鉄トンネル被害の多くは地盤条件点で偏土圧を受けて発生している<sup>33)</sup>。特に上沢駅や西代駅構造物は図-28<sup>33)</sup>のような溜池跡埋立地と地山の境界部で被害を受けている。

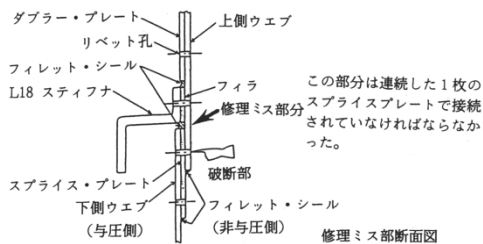
図-31 後部圧力隔壁の修理状況<sup>45)46)</sup>

ここで述べるジャンボジェット航空機の圧力隔壁の損傷は修理ミスが引き金になって生じたものであるが、**図-31**に示すようにスパイスプレート(継ぎ板)が2枚に分割されて取り付けられたため、2列バット結合であるべきところが1列バット結合になり破壊したものであり<sup>44)~46)</sup>、ここは剛性変化度が所定より大きくなった継ぎ手部である。

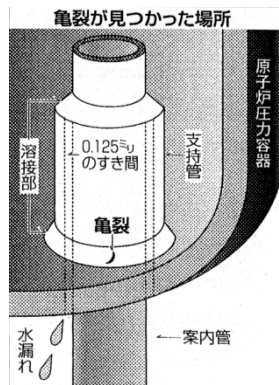
図-34 原子炉容器亀裂<sup>50)</sup>

原子力発電施設での原子炉压力容器や配管の亀裂や破断は溶接部で極めて多く発生している(例えば、**図-34**)<sup>50)</sup>。
