機械式ビット交換（トレール）工法による 複数回のビット交換について

H 幹線公共下水道工事はシールド外径 7,160 mm の泥土圧式シールド掘進機で約 2,700m の長距離を掘削する工事である。土質は N 値 50 以上の砂礫層、及び粘土混じり砂礫層（想定最大礫径 300 mm）が主体であり、ビット磨耗検討の結果、700m 地点、1400 m 地点、2100m 地点で計 3 回のビット交換をする必要があった。

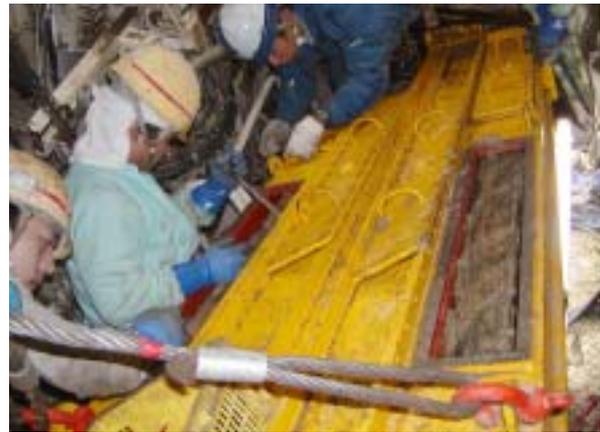
写真-2 カッタービット交換状況

当初の計画では特殊先行ビットの交換であったが、カッター摺動距離が計画時よりも40%増になっていること、磨耗検知ビットの推定磨耗量がカッタービットの磨耗限界値に近いこと、カッタービットを2列計20個及び特殊先行ビットを1列計12個の交換を行った。(写真-2)

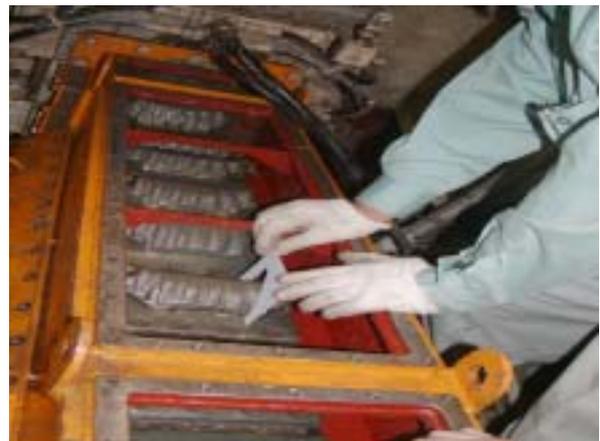
写真-3 特殊先行ビット磨耗状況

磨耗結果はカッタービットで右側最大38mm、左側最大36mm、特殊先行ビットで最大34mmであり、ほぼ磨耗限界に近い状態であった。(写真-3)
