# コンクリート構造物の健全度調査における赤外線サーモグラフィ法の適用性について

キーワード：赤外線サーモグラフィ, はく離, コンクリート構造物健全度診断

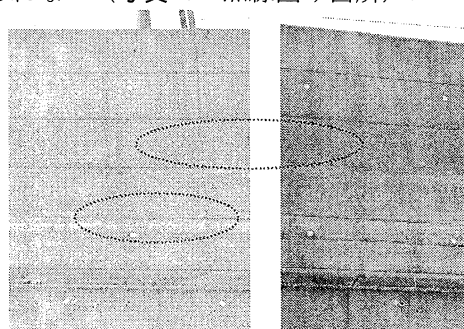
写真-1は高欄部の可視画像の例、写真-2は同位置の赤外線画像（白色→高温、黒色→低温）である。写真-2では温度の高い異状箇所が数カ所（点線囲み箇所）検出されたが、同位置には外見上特に変状は認められない（写真-1の点線囲み箇所）。

写真-1 調査対象面（高欄部）の可視画像

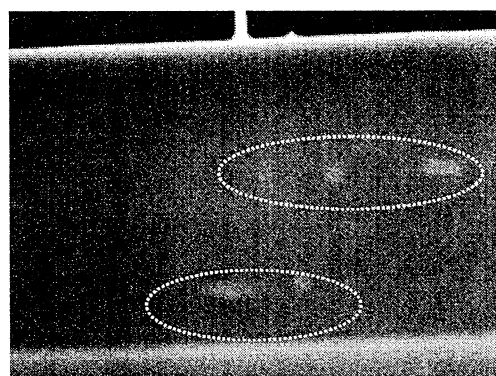
写真-2 同上の赤外線画像

赤外線調査を行った後、対象面全面を打音調査（叩き落とし調査）して、はく離の確認を行った。表-3は目視調査と打音調査に基づいて、はく離の程度をランク分けしたものである。なお、前出の写真-2の事例は、叩き落とし調査の結果からランクBに該当するものであることがわかった。

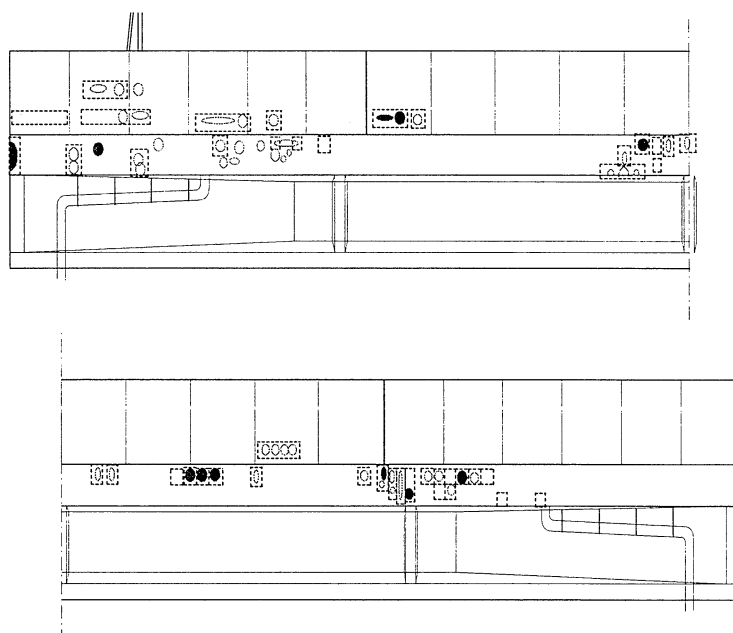
各調査の結果を図-1（北側に面する高欄地覆面の略図）に、赤外線調査法の精度を表-4にまとめる（表-4では叩き落とし調査によってすべてののはく離が検出できることを前提としている）。なお図-1は、はく離の状況を把握しやすくするために縦横比を実際より1.5倍縦長にした略図である。検証結果を以下にまとめる。

- ①目視調査（双眼鏡含む）で検出されたはく離は10カ所にとどまった（ランクAおよびA'）。これに対し赤外線調査では50カ所の温度異状箇所を検出した。
- ②赤外線調査によって、対象面に存在するはく離のうち8割が検出された（見逃し率は2割）。
- ③赤外線調査によって検出された異状のうちの約

8割は実際にはく離であった（見誤り率は約2割）。

図-1 検証結果（赤外線調査と打音調査結果の比較：北側に面する高欄地覆の略図）
