河川堤防と堰等の被害への地盤の影響の考察

那須 誠

フェロー会員 博士(工学) 前橋工科大学 工学部建設工学科(〒371-0816 前橋市上佐鳥町460-1)

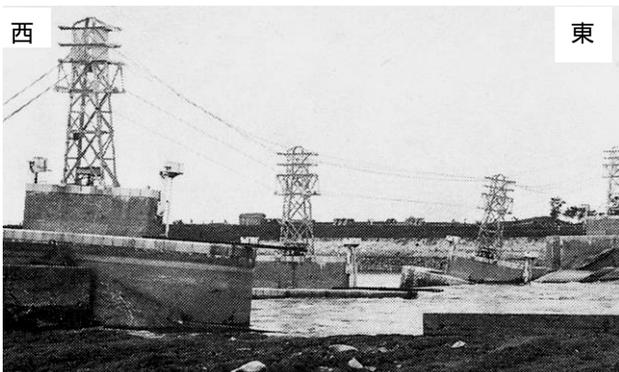
写真-1 陥没した自在堰⁹⁾

1927年に信濃川にある大河津分水の自在堰の第3~8号ピアが傾斜陥没し崩壊した(写真-1参照)⁴⁾. 自在堰下流の異常な河床洗掘に伴う下流水位の低下が崩壊原因の一つと考えられている⁵⁾. ここで, 1983年発行の新地形図⁶⁾に1914年⁷⁾と1919年発行⁸⁾の旧地形図上の河道

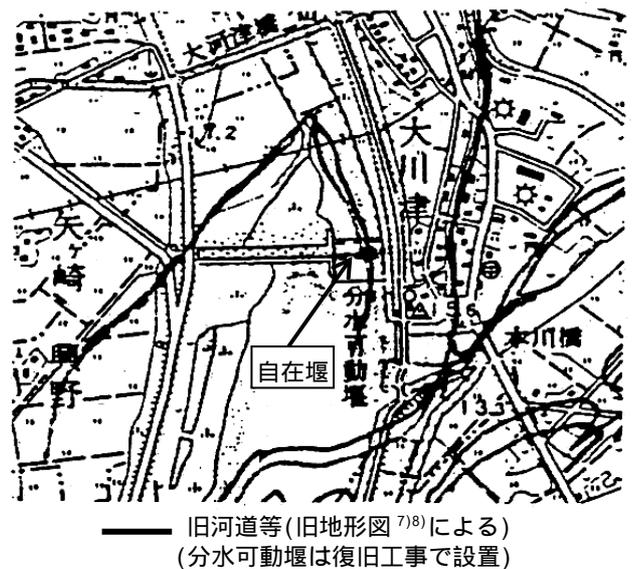
図-1 大河津分水自在堰と旧河道の関係(文献6)~8)を集成)

を記入した図-1をみると、この崩壊位置は昔からある河道部に当たることが分かる。このことは自在堰が低水路につくられていたこと⁴⁾からも推定される。そのためその崩壊位置は元々緩詰め状態の砂質土等が堆積していてパイピング等が生じやすいところであり、洪水で河川水位が上昇したときに高くなった水圧の影響でパイピング等が生じて河床洗掘が生じたことが考えられる。

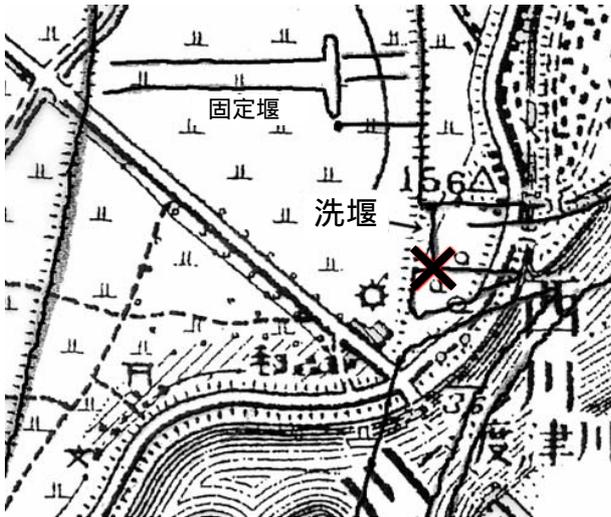
図-2 旧地形図⁷⁾上の洗堰¹⁰⁾の位置

また、1982年9月の台風18号の影響で、ここの洗堰の右岸側の取付橋台と護岸から漏水が発生した⁹⁾。1914年発行の地形図⁷⁾に1974年発行の地形図¹⁰⁾による護岸や河道や洗堰を記入した図-2をみると、洗堰のある右岸側は広葉樹があるので砂礫地盤で自然堤防であること、左岸側は田圃があるので粘土地盤であることが推定される。即ち、洗堰は右岸側の砂礫地盤と左岸側の粘土地盤

の境界部に造られている。そのため、洗堰右岸橋台と護岸の漏水はそれらが両地盤にまたがるようにつくりだれていて不同沈下等が生じて発生したことが推定される。

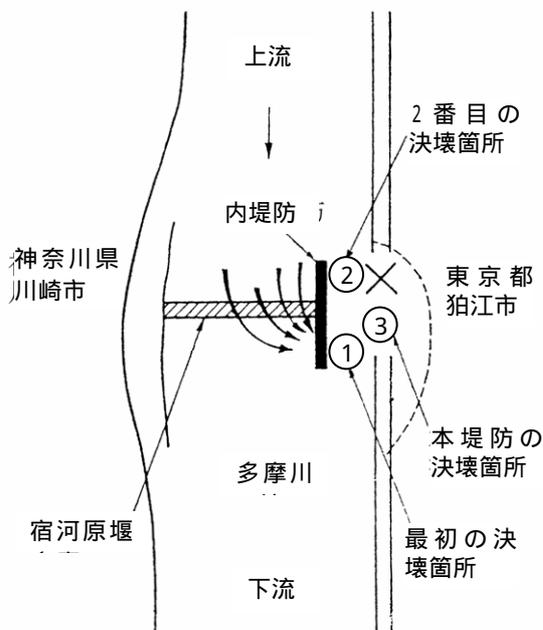
図-3 多摩川堤防の決壊状況¹¹⁾

1974年に台風16号の影響で多摩川堤防が決壊した。その決壊は図-3に示すように、内堤防の下流側で最初に起き次に上流側、本堤防と続いて起きて堤内地の地盤が侵食された¹¹⁾。ここで1982年発行の地形図¹²⁾に旧地形図による河道¹³⁾¹⁴⁾を記入した図-4をみると、内堤防は昔からの河道上に作られている。したがって、この地盤は元々緩詰め状態の砂質土等が堆積していて、河川の増水時にパイピング等が発生し易かったことが考えられる。また、本堤防の堤内地側の地盤は図-4から分るように多摩川の旧河道の蛇行跡であり¹⁵⁾、本来川が流れやすいところである。

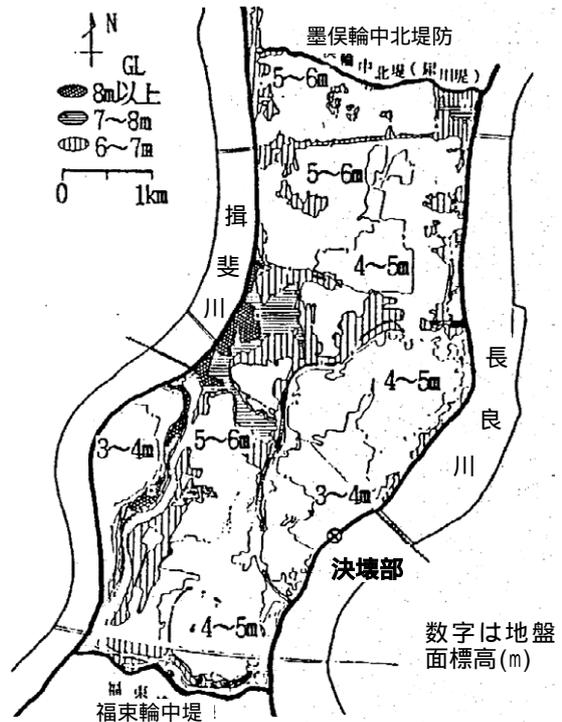
図-5 長良川堤防決壊箇所付近の地盤状態¹⁷⁾

ここで図-5¹⁷⁾をみると地盤標高の最も低いところから堤防の決壊が生じており、ここは旧河道締切り部の堤防であることが考えられる。また、そこは局部的に地盤沈下や浸透水が生じやすく増水時にパイピング等が

発生したことが考えられる。

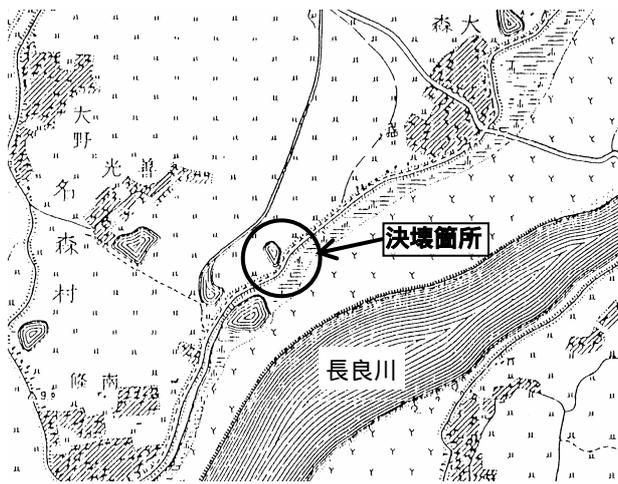
図-6 長良川堤防決壊箇所付近の位置図²⁰⁾

また、1981年発行の地形図¹⁹⁾をみると決壊箇所は自然堤防と自然堤防の間であって、決壊箇所の堤内地側の法尻付近で道路が階段型に屈曲しており、図-6²⁰⁾の旧地形図をみると堤内地側の法尻付近には沼があり、元々湧水等が生じていたことが推定される。

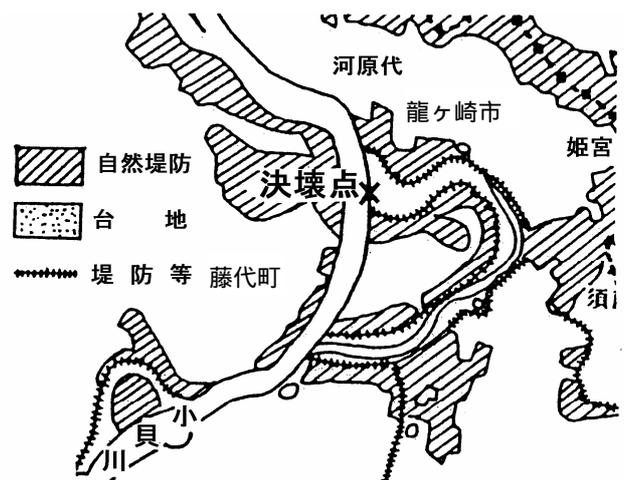
図-7 小貝川の堤防の決壊箇所の地盤²¹⁾

1981年に台風15号の影響によって小貝川の堤防が決壊した。それは図-7から分かるように、旧河道(旧小貝川)の締切り部で発生している。この破堤口周辺はシルト分の非常に少ない、いわゆる川砂で表面が覆われている²¹⁾。小貝川では破堤がいくつか生じているが、他の河川の破堤と同様に堤内地側法尻から漏水してから生じている例が多い。今回の破堤も地盤の土質状態からパイピング等で生じたことが考えられる。

小貝川)締切り部即ち自然堤防と自然堤防の間で生じている²⁾。旧河道締切り部はこのように堤防決壊が多くみられるところである²⁾。ここで、図-9 をみなすと、新川の今回の堤防決壊箇所は川の流下方向に地盤状態が急変する所(新川と直角方向に走る谷状地形の端部)で生じており、それは図-7 の決壊箇所の地盤状態とよく似ており、今回の堤防決壊箇所は小貝川堤防の決壊箇所と同様な旧河道締切り部に相当することが考えられる。

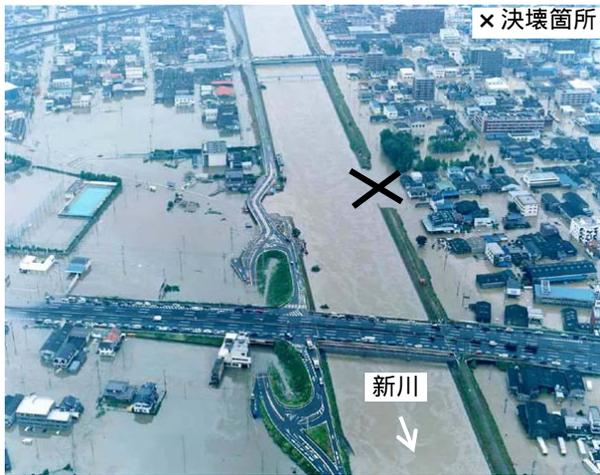
図-8 新川の堤防の決壊位置(文献 23)に追加)

2000年9月の台風14号の影響により、名古屋市西区・新川町・西枇杷島町境界で新川の左岸堤防が100mに渡って決壊し(写真-2²²⁾、図-8²³⁾、避難勧告・指示約22万

なお、堤防の決壊箇所周辺には現在でも田圃が多くみられるが(図-8 参照)、それはこの付近の地盤内に沖積粘土層 A_c が含まれていて(図-9 参照)、圧密沈下量が大きく生じ地表面の標高が比較的低いためと考えられる。

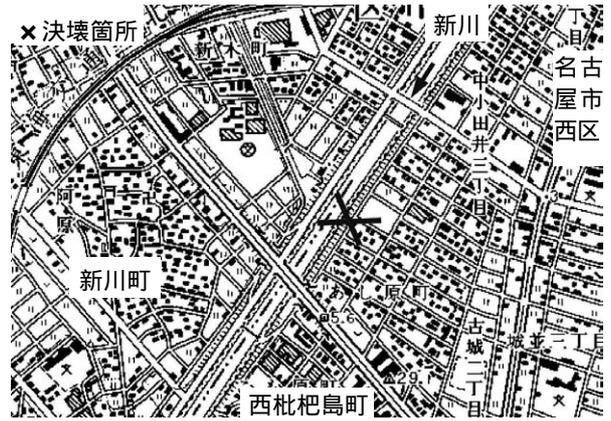
写真-2 新川の堤防の決壊状況²²⁾

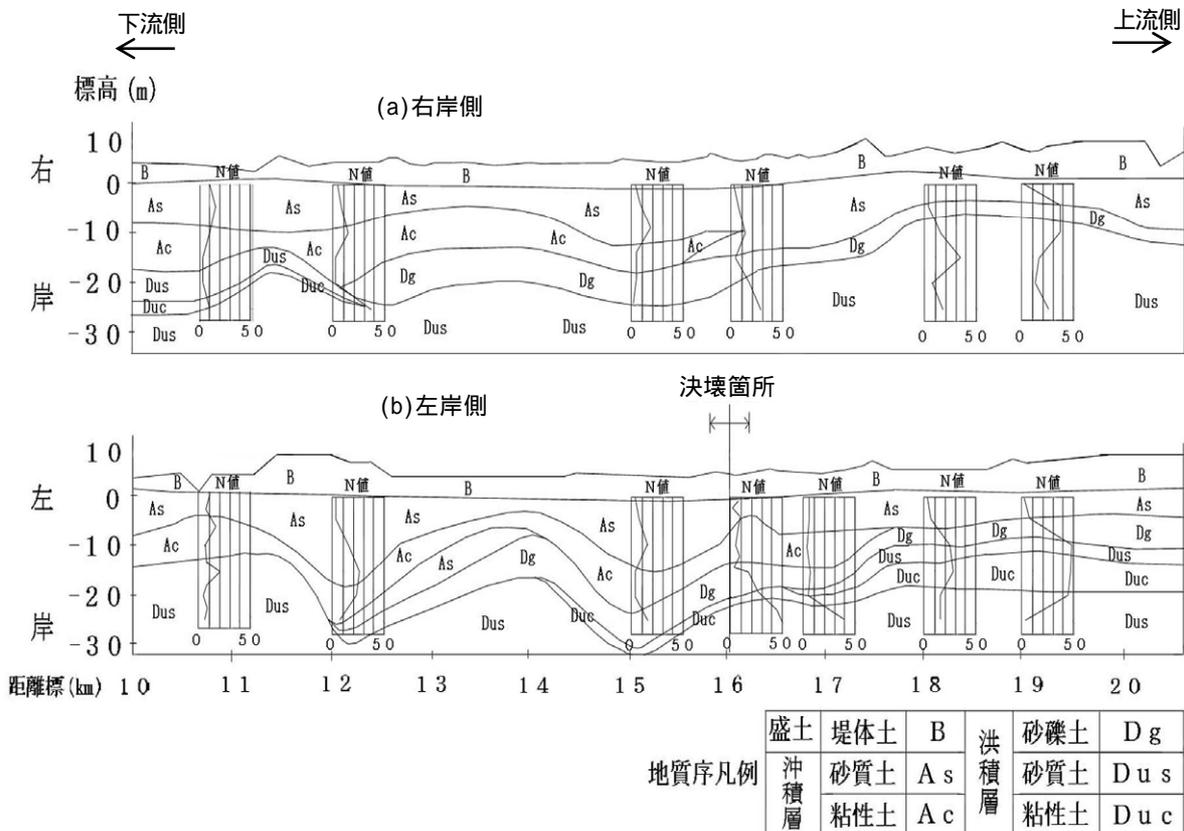
図-9 新川の堤防の地質縦断面図²⁴⁾

図-9²⁴⁾は新川兩岸直下の地質縦断面図を示す.この図から左岸側と右岸側の地盤状態がかなり異なっていることが分かる.右岸側の地盤はほぼ水平な土層から構成されているが,左岸側では地層が複雑に波打ち,埋没谷形状の構造を示すところが距離 12 km 付近と 15 km 付近の 2 箇所に存在する.左岸堤防の決壊(破堤)箇所は距離 15 km 付近の埋没谷形状地盤の上流側端部付近にあり,ここ

では最上層の沖積砂層 As の厚さが急変化し,下流側へ急に厚くなり,その下の砂礫層 Dg も急に深くなっている.また,沖積粘土層 Ac がここより上流側ではほぼ水平に堆積し下流側には傾斜して堆積しているが,決壊箇所付近の上流寄りには前後と比べて山形に厚く堆積するところがあり,左岸の決壊地点は地盤条件の変化点にあると考えられる.

が、ここでは A_c 層厚さが不均等でかつ存在深さも変化しているため、この圧密沈下量は不均等に発生し地盤表面が不等沈下すること等が考えられる。それによって堤防に歪みや亀裂²⁴⁾が生じて堤防の決壊につながったこと等が推察される。

ここで図-9 の新川堤防の決壊箇所付近の地盤状態をみなすと、例えば硬い D_g 層の表面は右岸側より左岸側が深く、その表面は右岸側から左岸側に傾斜し、しかもそれは図-10 の地盤状態と似ていると考えられる。このようなことから、新川は江戸時代に開削されたと言われているが、元々川が流れていたところを拡幅や線形改良等の改修が行なわれて、現在みられるようなほぼ真っ直ぐな川になったことが推定される。

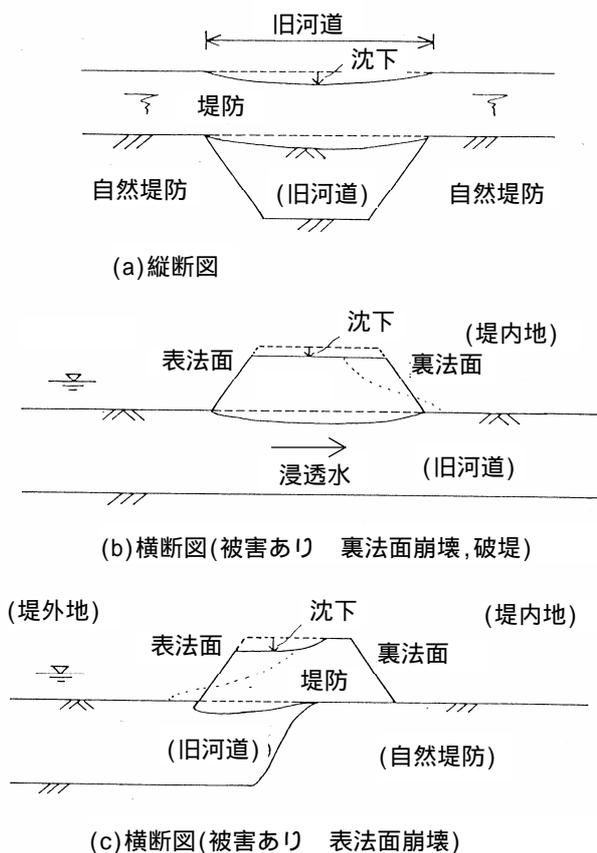
図-11 決壊や崩壊の起きやすい堤防と地盤の関係

以上の事例の調査結果から推定した、決壊等が起きやすい堤防とその変形状態の関係を図-11 にまとめて示す。図-11(a)は縦断方向を示しており自然堤防と自然堤防の間に旧河道部がある場合である。図-11(b), (c)は横断方向を示しており、前者はその旧河道部に堤防が全部載っている場合であり、後者は一部だけ載っている場合である。堤防がその旧河道部で特に沈下が大きく発生したり、崩壊したりすることが考えられる。

近の堤防に亀裂が発生して、そこが水道になって増水時に堤防の崩壊につながることも考えられる。

増水時の被害対策工としては堤内地盤に対しては有効応力増加のために透水性ブロック、堤外地盤に対してはクリブ長増大のために不透水性ブロック、止水壁(カッター)等が考えられる。地震時の対策としては地盤を一樣にすること等が考えられる。

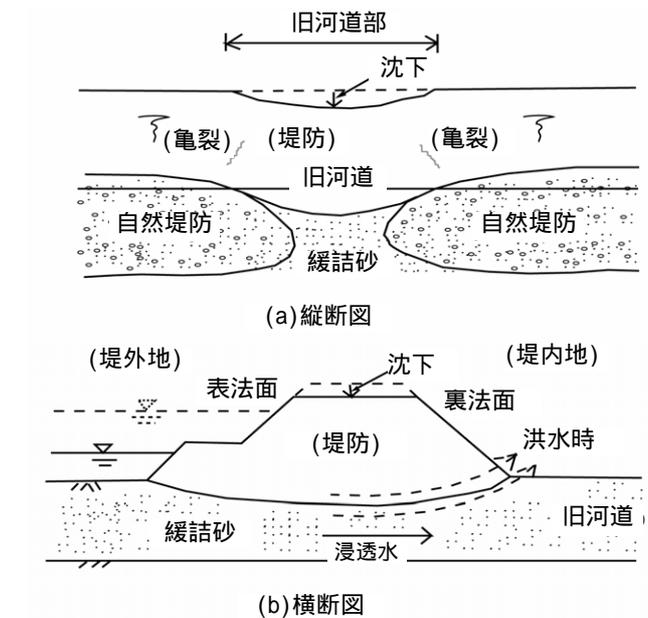
図-12 堤防の被害機構の推定図

図-12 に旧河道部での被害機構の推定図を示す。旧河道部では元々浸透水が生じやすく増水時には河川の水位が高くなって、その浸透水が勢いを増してパイピングやボイリング等が生じて土砂を流出させて堤防に被害が発生することが考えられる。

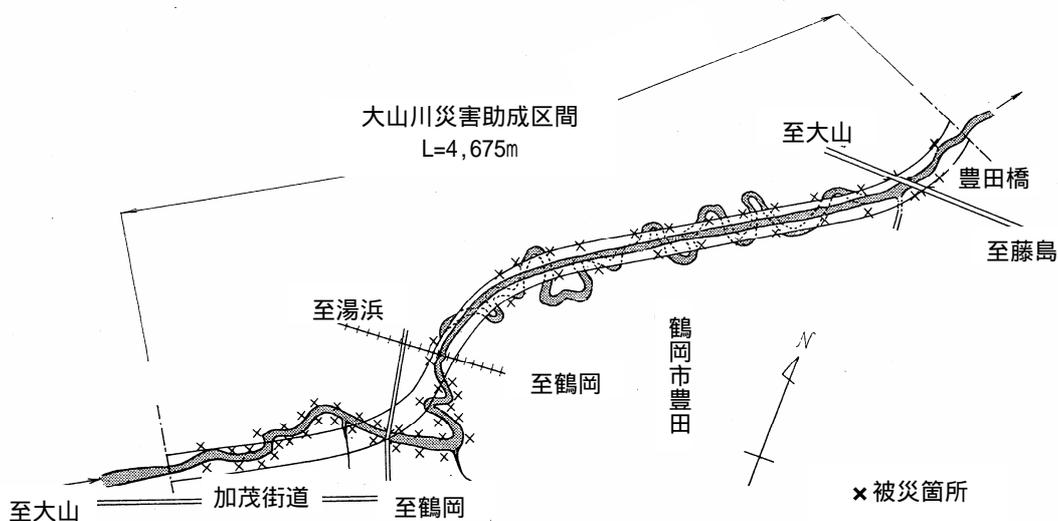
図-13 大山川中流部の堤防被害箇所(新潟地震)²⁸⁾

過去の地震時の堤防被害箇所をみるとそれは旧河道部締切部や地盤に傾斜があるところで多く発生している。前者の代表例として図-13²⁸⁾を挙げる。この図では昭和39年の新潟地震で被害を受けた大山川中流部の堤防被害箇所を×印で示している。旧川の蛇行を修正し短絡によってできた多くの旧川敷上(旧河道上)の盛土箇所が殆ど全区域にわたって被災している²⁸⁾。

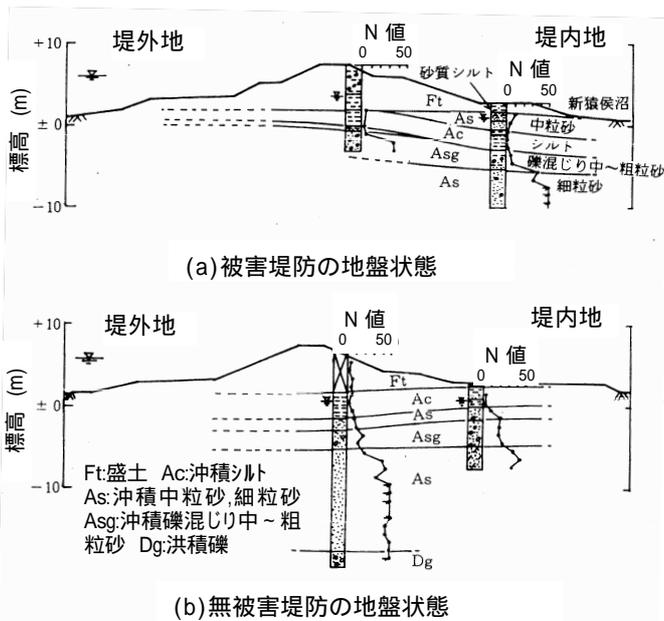
図-14 閉上上堤防の被害と地盤(宮城県沖地震)²⁹⁾⁻³²⁾

を受けた名取川の閉上上堤防の例を図-14に示す²⁹⁾⁻³²⁾。被害が発生した堤防(図-14(a))は軟弱層の薄い所と厚い所に跨っており、特に亀裂や沼の入り破壊等が生じた堤内地側地盤では、緩い中粒砂層の下にそれよりも極く小さいN値の軟弱シルト層がある。この地盤状態は、日本海中部地震で被害を受けた鯉川・鹿渡間盛土が、腐植土層を含む軟弱地盤と良好地盤に跨っていたのと類似している。図-14(a)の付近の基盤表面は堤内地側に傾斜するとともに、この変形の発生範囲で基盤表面が谷状に窪んでおり、ここは旧河道跡と推定される²⁹⁾³⁰⁾。

しかし、隣接の無被害堤防(図-14(b)参照)の地盤の最上層部のシルト層はN値が深さとともに大きくなり、特に盛土の天端を含む本体部直下と堤外地側のり面下の地盤内の表層土層はほぼ水平である²⁹⁾³⁰⁾。

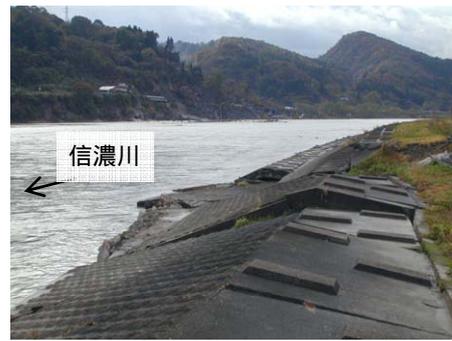
2004年新潟県中越地震の際に、越の大橋(妙見堰)の上流側に少し離れた位置で、写真-3に示すように低水敷護岸が変状している³³⁾。この位置の地形図を図-15に示す³³⁾。この図は2万5千分1の地形図(片貝)³⁴⁾の2004年修正測量図³⁴⁾に、1953年資料修正図³⁴⁾による川岸と砂州(破線)と1914年製版と1911年測図³³⁾による川岸と砂州(太実線)を追加して記入したものである。この図をみると、砂州に接する旧河道締切り部で護岸変状が発生しており、この場所も4.(1)で述べたような地盤状態に属

写真-3 越の大橋付近の低水敷護岸の変状(新潟県中越地震)³³⁾

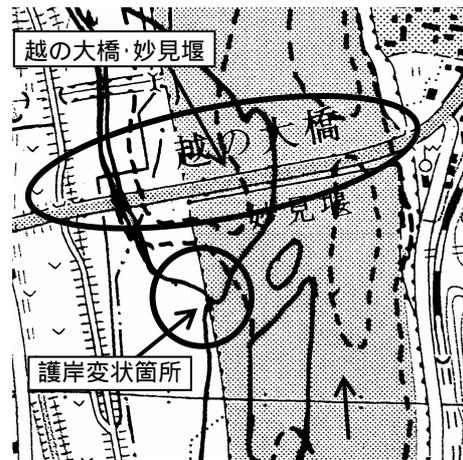
図-15 越の大橋付近地形図³³⁾

することが分かる³³⁾。
