# 櫓直下の石垣補修について

我が国の城郭石垣の多くは、築造後 400 年以上経過しているものが多く、変状が進行しているものが少なくない。こうした石垣は、貴重な文化遺産であり適切な方法で維持管理を行っていく必要があり、変状が進んだ石垣は、解体・積み直しにより健全な状況に戻されることが一般的であるが、その上部に櫓などの建造物が存在する場合は、そうした補修が困難な場合が多い。本事例は、石垣の健全性調査結果に基づいて、櫓直下の石垣の補修を計画し、変状状況に応じて間詰石の補充や解体・積み直しを行って、文化財的な価値を守りつつ石垣の安定性を向上させたものである。こうした補修方法は、櫓等の建造物下の石垣補修において参考になるものと思われる。

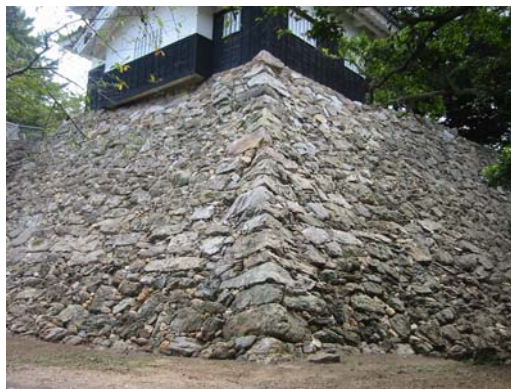
写真-1 吉田城鉄櫓と石垣（補修後）

この鉄櫓の下部の石垣は、勾配が緩い野面積みによるもの（写真-1）で、城跡内に現存する石垣の中でも最も古いものとされている。また、隅石部には野面石による算木積み構造が見られるなど歴史的な石積み技法を知る上でも貴重な文化遺産であると言える。

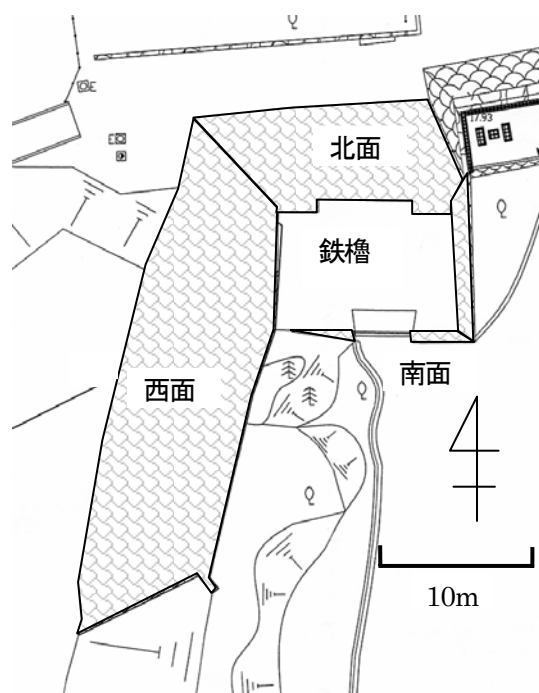
図-1 調査範囲

石垣の健全性については、目視調査と合わせてレーダー探査が実施された。調査範囲は図-1に示すように、鉄櫓下で古い構造を留める石垣（北面および西面）と櫓再建時に積み直されたと判断される低石垣（東面および南面）である。

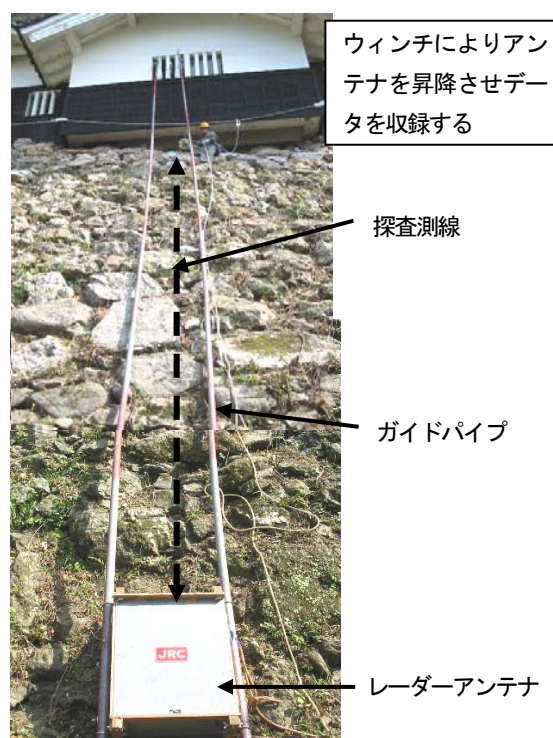
図-2 レーダー探査による背面調査状況

に移動させることで石垣背面の構造を調査するものであり、これにより石材の控え（奥行き）や背面構造を推定することが可能である。探査状況を図-2に示した。

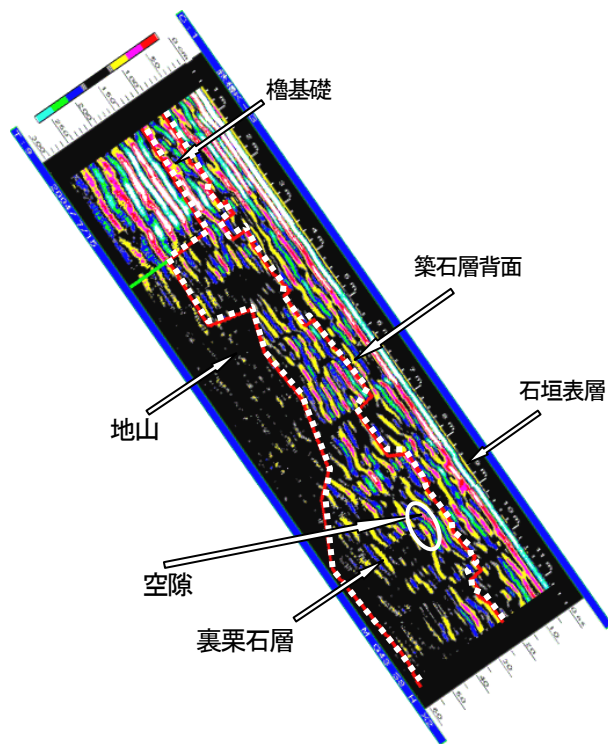
図-3 レーダー探査結果

この結果、鉄櫓下の石垣では石垣背面に規模の大きな空洞等は存在せず、石垣全体の安定性に問題を及ぼすような構造的要因は確認されなかった。ただし、石材の背

面には小規模な空隙が分布することが推定され、間詰石に加えて裏込め材の一部が流出しているものと推定された。

探査結果の事例を図-3 に、3 測線で実施した探査の結果から推定された北面石垣の模式的な内部構造を図-4 に示した。また、北面、西面の上部および東面、南面は背面に連続した反射面が見られ、櫓の地階部分または基礎のコンクリートによるものであると考えられる。

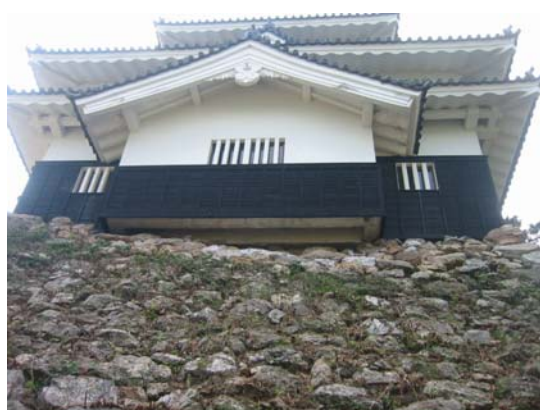
(1) 目視調査：調査に際しては、最初に表面に繁茂していた草本類を除草してから、目視により変状状況を確認した。この結果、鉄櫓下の石垣には大きな孕み出し等の変状は見られないものの、各所に間詰石の抜け落ちが見られ、北面および西面の石垣では多数の植物が石材間に根を張っている状況が確認された。こうしたことにより、既に半ば浮いている状況にある部分も存在し、落石の危険性があるものと判断された。

補修前：草本類が多く、櫓直下の石積みは不安定な状況にあるものも見られる

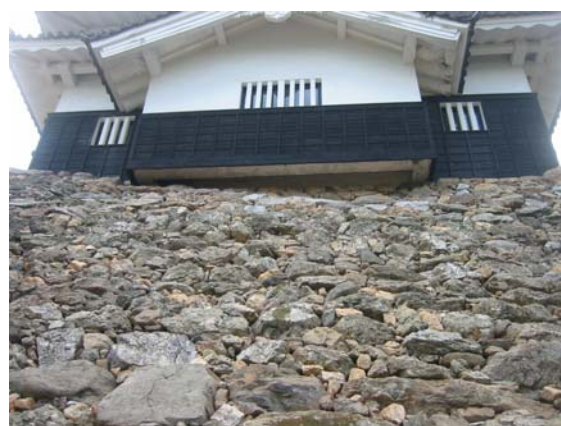
間詰石補充工の完了前後の北面の状況を写真-2に示す。この写真に示したように、間詰石工により、石材間の間隙は充填され、安定性が向上したものと判断される。

補修後：間詰石が補充され、櫓直下の石積みも整備され、石垣全体の安定性が向上した

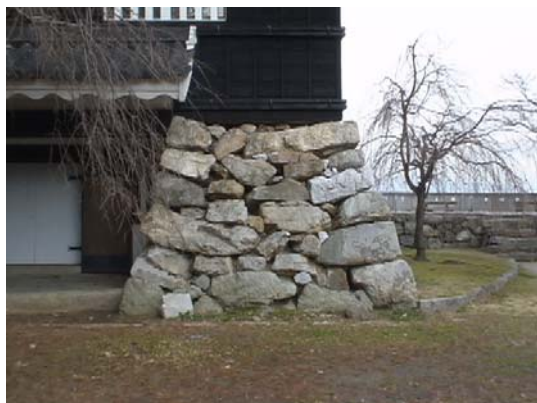
一方、東面や南面石垣は高さが2m程度と低く、直接雨水が当たらない位置にあることなどから、植物の繁茂はほとんど見られないが、石材の抜け落ちや伝統的な技法によらない構築などが確認された。

補修前：石材の抜け落ちが見られ間隙も多い
