# 日光華嚴の滝の崖面を守る 大谷川山腹崩壊対策工事第三期工事

華嚴の滝周辺の急崖では、過去に幾度となく崩壊や崩落が発生したことから、栃木県は県営観瀑台直下のオーバーハング部で崩壊の危険性があり、砂防並びに自然環境保全の両面から崩壊防止の必要性があると判断した。対策工は、崖面には構造物の構築は一切行わず、立坑内などから全ての作業を行うロックアンカー工法が採用され、無事平成13年3月第二期工事が終了し、平成14年10月第三期工事の施工を開始した。平成15年7月に小崩落が発生したため、新たな施工方法を検討し、崖面計測値に基づき管理値を再設定した上で、平成17年12月より施工を開始した。本論文は、計測結果に基づく新たな施工法の検討結果をまとめたものである。

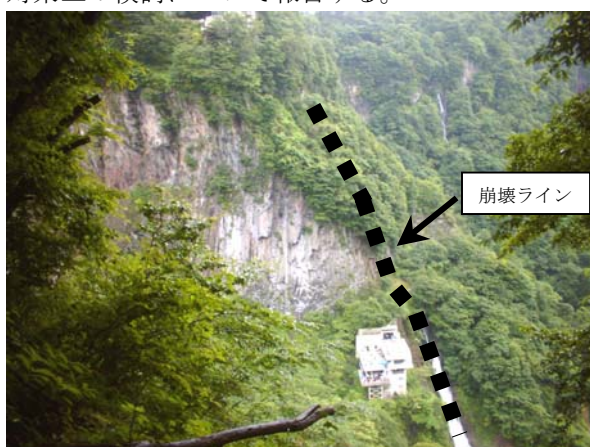
写真-1 第三期工事施工中発生崩落箇所

工事は三期に分けられ、平成2年度より6年度にかけて一期工事(上流側)が施工され、平成8年10月二期工事に着工し、平成13年3月に完了した。三期工事は平成14年10月着工し、平成17年3月完了予定であった(図-1)が、平成15年7月8日に有料観瀑台上部斜面にて崖面崩落が発生(写真-1)したため、一旦工事を中止した上で崖面踏査を実施した。

ケーブルボルトによる補強工の施工後、全ての計測項目に対して急激な変動は見られなかったが、平成 15 年 7 月 8 日有料観瀑台上部斜面（横坑軸方向）にて小崩落が発生した。その際、図-9 に示すようにケーブルボルトの SD の値が 0.08mm の変動を示した。ほかのケーブルボルトの変位は、凍結融解に伴い段階的に変位は増加傾向を示してはいるが、当日変化を示したのは SD のみであった。この変動量は非常に小さいものの、亀裂が卓越し、薄板節理と厚板節理に囲まれた小ブロックの崩落に到る変位

量のオーダーは 0.1mm 程度であることを示す貴重なデータであると考えている。しかしながら、予測は困難であることも事実である。

従って、予測困難である崩落発生により、横坑軸方向の崖面が不安定となることが懸念されるため、それまでの立坑からのロックアンカーにより崖面を補強する施工方法のみでは、有料観瀑台の観光客に対する安全性を確保することは難しいと判断され、追加の補強対策について検討を開始した。

その結果、崖面を直接保護するロープネット及びロックネット、さらには有料観瀑台に対する防護柵の対策工の採用に到った。

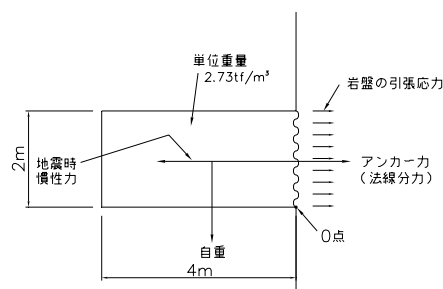
図-4 崩壊規模概念図

現況崖面の状況、ボアホールテレビカメラによる亀裂の解析およびせん断破壊と引張破壊の起こりやすさの比較等から対象崖面の崩壊形態を、厚板節理系の節理を主な分離面とする引張破壊とした。破壊規模は現状のオーバーハング最大幅(4～5m)及び昭和51年の大崩落の平均幅(約3m)を勘案して、厚板節理系2ブロックに相当する4mとした(図-4)。

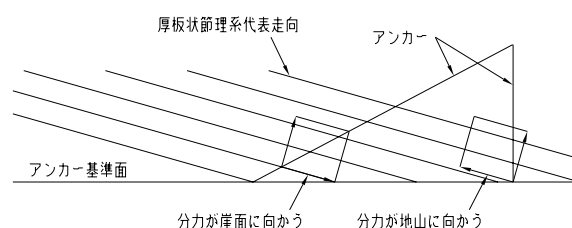
図-5 アンカー接線方向分力と崖面の関係

不連続面の状況からアンカーの配置は、アンカー基準面で2m×2mの格子状のパターンボルティングを基本とした。アンカー水平角の許容条件は「グラウンドアンカー設計・施工基準、同解説」で、一般に $\theta \leq 45^\circ$ で設計されるとしている。本対策工範囲では、地質調査結果より薄板節理系、厚板節理系が卓越していることから、水平角は崖面からではなく、厚板節理系の代表走向からの角度とすることにより、基本的に分力が崖面に向かうことのないように配慮した(図-5)。また、アンカー傾角については、本工事における不連続面の傾斜が垂直に近いものが多く、かつ下部崖面にはオーバーハング部が存在することから、下方向の分力が生じる様なアンカー傾角は避け、アンカーは基本的に水平とした。

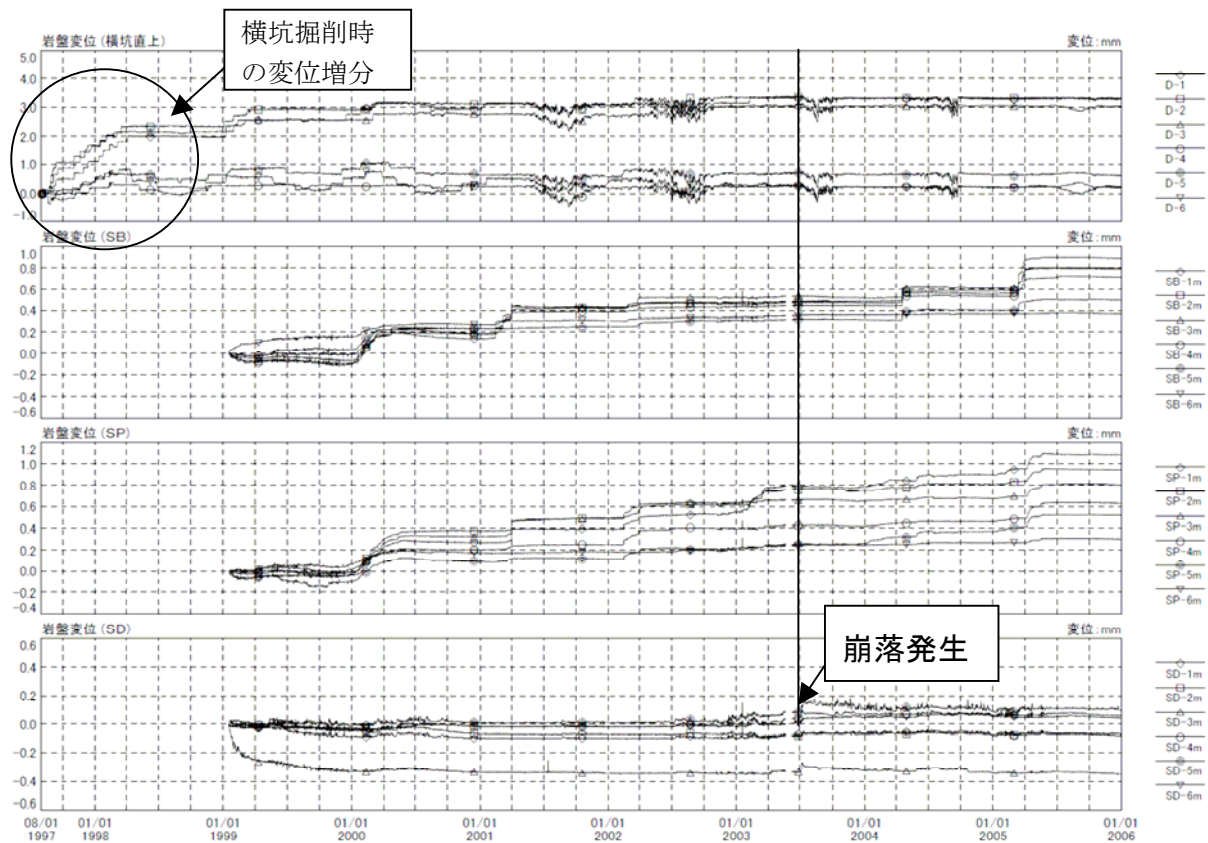
図-9 ケーブルボルトの変位計測結果

二期工事における横坑掘削に伴い、計測管理の重要な項目である直上の地中変位計が増加傾向を示し始めたため(図-9)、三次元的な崩壊面又は変位を起こしている不連続面を特定するため、立坑掘削を中断して、横坑先端から観瀑台方向及び横坑軸方向に 2 本のパイプ歪計を設置し、節理に沿っての上下方向の曲げ歪みか崖面方向へのトップリング破壊による軸歪みのどちらが卓越するかを判断した。パイプ歪計は、設置前にボアホールテレビによる孔内観察を実施し、開口している亀裂位置を把握し、その位置を挟み込む位置に歪みゲージを貼付して作成した。その結果、曲げ成分はほとんど観測されず、軸方向成分が卓越していたことより、崖面全体を巻き込むせん断破壊面は形成されておらず、局所的なトップリング破壊に起因する崖面挙動であることが明らかとなった。そこで、引続き計測監視を行いながら立坑掘削を開始したが、4 月に  $500\mu$  と 10 月に  $200\mu$  の 2 回（累計  $1200\mu$  程度）に渡って急激な変動がパイプ歪計に見られたため、局所的な小崩落の危険性があると判断し、対策工の実施を検討し横坑軸方向にケーブルボルトによる崖面補強<sup>3)</sup>を行った(図-6～8)。

ケーブルボルトによる補強後も、図-9 に示すように 7 年に渡る長期の監視が続けられているが、最大 1.1mm 程度の変位量しか発生していない。

これは、ケーブルボルトは、板状亀裂の卓越した岩盤内を縫い合わせることによる補強効果を発揮し、亀裂間の変位が微小であることを意味すると考えられる。

また、管理値についても、小崩落の発生に伴い、過去の計測値に基づいた見直しを行い、変位速度の管理値を 0.5mm/月から 0.08mm/hr に変更し、新たな管理値を適用した施工を進めることとした。

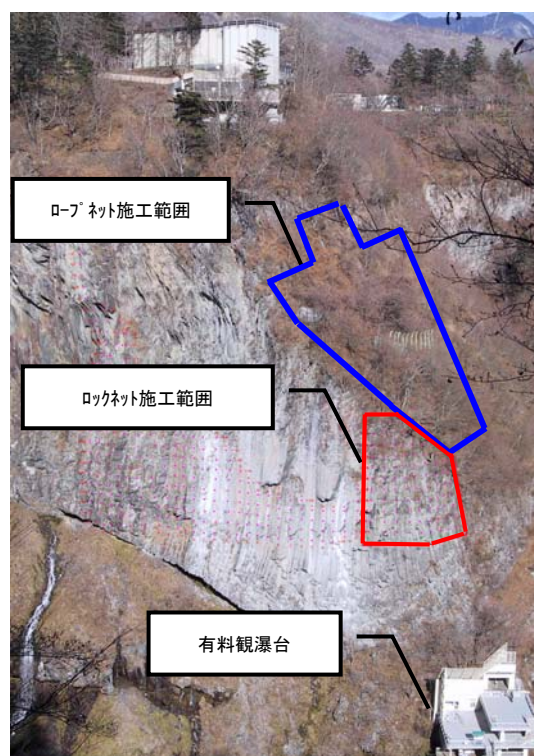
図-13 現地周辺状況図

ロックライマーによる踏査を実施した結果、斜面は崖錘堆積物等による被覆層分布領域と露岩部に大別された。被覆層の層厚は、50cm以下の領域がほとんどであり、露岩部は、浮石が分布する領域と存在しない安定岩盤に区分されることが明らかとなった。

また、急勾配の斜面が大部分を占めており、落石等による下部施設への影響が高いと判断された。

して、図-13に示すように、ロックアンカー施工と共に、斜面上部にロープネット、斜面下部にはロックネットを施工するものとした。そのため、資材運搬方法として、立坑を利用したタワークレーンを用いるものとした。これにより、設計上想定した崩落規模(4m×2m)以下の小ブロックに対する対策工に相当する施工方法が明確となった。
