石油タンク等の地震被害と地盤の関係及び 対策工法の考察

那須 誠

フェロー会員 博士(工学) 前橋工科大学 工学部建設工学科(〒371-0816 前橋市上佐鳥町460-1)

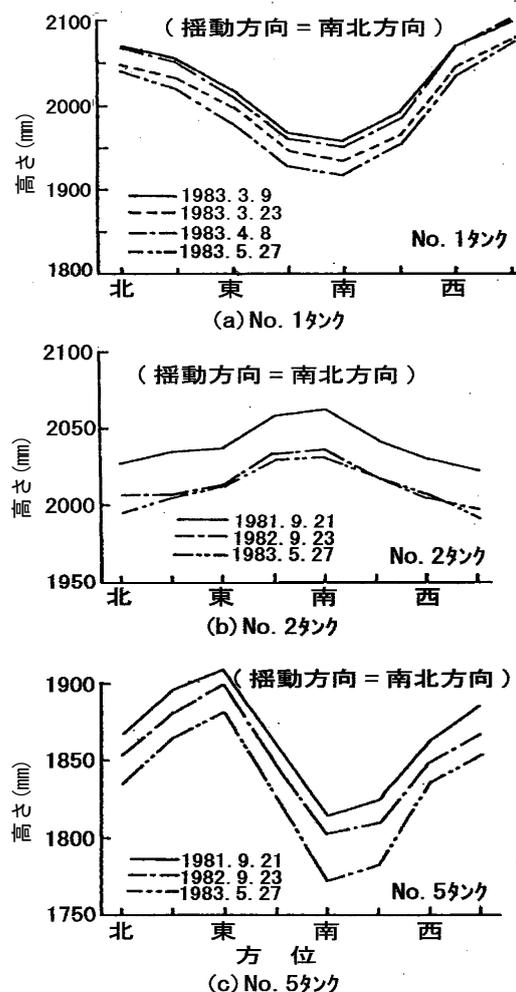
図-1 新潟地区の石油タンクの不同沈下と液面の揺動方向(1983年日本海中部地震)²⁾³⁾

(1)1983年の日本海中部地震(M=7.7)のときに、新潟地区の石油タンクでスロッシング(揺動現象)が発生し最大液面上昇量は4.5mに達した¹⁾。それらのタンクの中には図-1(文献2)を集成²⁾³⁾に示すように、スロッシング方向が常時からのタンクの不同沈下方向(タンクの傾斜方向)とほぼ一致するタンクがみられる。しかも、その不同沈下は地震発生以前から生じていて地震のときにさらに大きく生じているし、常時と地震時で同じ沈下傾向を示すことが分かる。

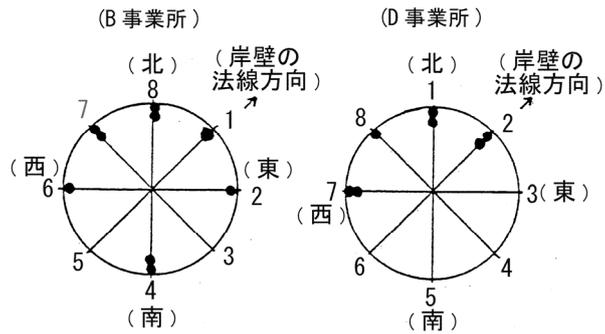
(a) 最大沈下方向の分布(●はタンク毎の最大沈下方位)

(2)1964 年の新潟地震(M=7.5)のときに新潟地区で、1983 年の日本海中部地震(M=7.7)のときに青森地区で、スロッシングで部分座屈が生じた石油タンクがある。その被害タンクの周囲地盤に亀裂や隆起、沈下等の変形がみられるものもある³⁾⁴⁾。後者の青森地区のタンクの中にはその地震時に発生した不同沈下の方向やスロッシング方向が、図-2(a)⁵⁾に示すように海岸線にほぼ直角な方向に生じたものが多く、海底地形の沖合への傾斜方向(図-2(a)ではほぼ北西方向)とほぼ同じものもある。即ち、地震時にそれらは盛土や建物⁶⁾⁷⁾と同様に土層の傾斜方向に生じたことが推察される⁵⁾。また、図-2(b)からもタンクの地震前後の沈下傾向が前述の新潟地区の沈下傾向と同じであることが分かる。

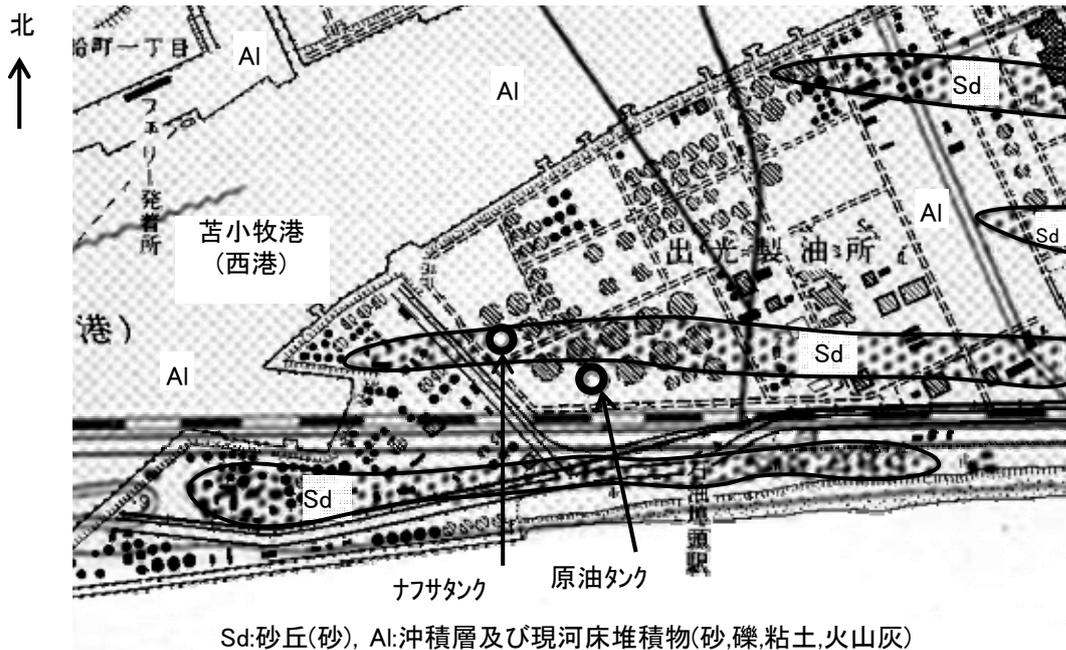
図-3 苫小牧地区の火災を起こした石油タンクの位置¹⁰⁾¹²⁾と地質図¹¹⁾の関係(2003年十勝沖地震)

この地震で原油タンクとナフタンクで火災が発生した¹⁰⁾。その位置を地質図¹¹⁾と地形図¹²⁾を集成して作った図-3に示す。両タンクの火災発生位置はともに砂丘(Sd)の縁に当たり、前述のタンクと同様に今回のタンクの火災も一樣な地盤でなく、傾斜のある地盤で発生したことが推察される。

れる. 従って, このような砂丘配列や街路の区画割即ち地盤の成立ちが影響して, 1983年日本海中部地震のときのスロッシングの主な発生方向が北東-南西方向(砂丘列に直角な方向)になったことが推察される.

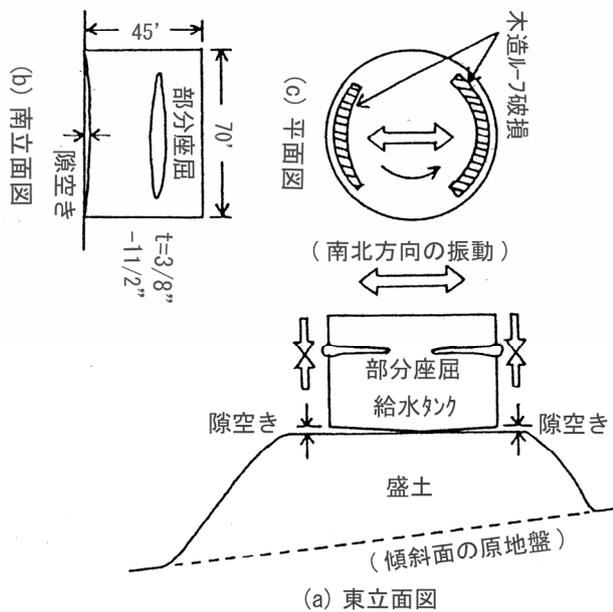
図-4 Limekiln Canyon Horse Flats における盛土上の給水タンク被害(1971年サンフェルナド地震)¹³⁾

1971年のサンフェルナド地震(M=6.6)のときに, アメリカの Limekiln Canyon Horse Flats で, 比高 100~150m の断層崖下の斜面上にある盛土上の給水タンク(溶接高張力鋼板で 1969年製)が, 図-4 に示すように被害を受けた¹³⁾. タンクはほぼ南北方向に振動するとともに反時計廻りに回転して, 側壁の南北面に部分的な提灯座屈や, 木造ルーフの南北縁の破損, タンク底と基礎の南北縁の隙空き等が生じた. この振動方向の南北方向は図-4 から分かるように, 緩斜面の原地盤

面の傾斜方向で盛土厚さの変化方向に等しい²⁾. これからも地盤の傾斜方向にタンクが振動しやすいことが推察される.

図-3 のタンク等の損傷と内部液体の振動方向を見ると、反時計回りに液体が回転もしているが、タンク側壁の南北面に部分的な提灯座屈や木造ルーフ南北縁の破損、タンク底と基礎の南北縁の隙空きなどが発生している。この反時計回りの回転は地球の北半球で台風が左回りに回転し、洗面台の排水も排水口から左回りに流れてゆくのと類似であり、両者に関係があることが推察される。また、タンク等の破損や隙空き等は南北方向の振動で、即ち南北方向のほぼ一直線の振動で、しかも地盤の傾斜方向へ大きく卓越した振動によって発生している。

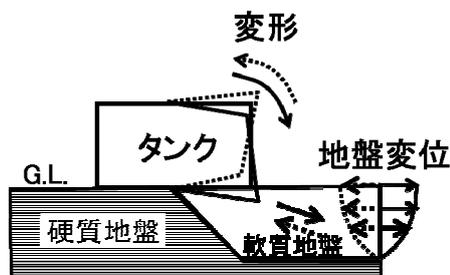
図-6 タンクの地震時挙動の推定図

が異種支持地盤状態になっている場合の模式図を
 図-6 に示す. この図ではタンクが硬質地盤と軟質地盤に
 跨って作られており, 地震のとき硬質地盤より軟質
 地盤の方の動きが大きいため, タンクの軟質地盤側は相
 対的に大きく図のように変形する. その結果, 内部液
 体も大きく左右に揺動する.

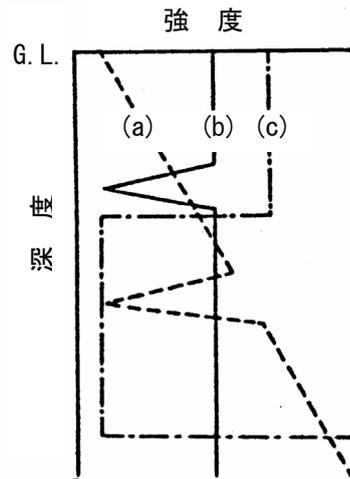
図-8 地震被害の発生しやすい地盤強度の深度分布²⁰⁾

なお, 2. (3) で述べたように新潟地震で沈下を起
 した石油タンクの地盤の砂質土層間に粘性土が存在し
 ているが, その地盤強度の深度分布は図-8 のよう
 になり, このような地盤強度分布を示す地盤でも各種
 の構造物で地震被害が多く発生しやすいことが調べ
 られている²¹⁾.
