# 既存鉄骨構造建物の石材外壁 及び福岡西方沖地震

王 建華

阪神大震災における建築石張り被災状況調査報告書<sup>2)</sup>によると建物における石張り外壁は従来の湿式構法による被災状況は乾式構法に比べて大きな被害を受けている。しかし、乾式石張り構法に関する指針に定められた適応範囲は鉄骨構造建物を含んでいないため、既存鉄骨建物の乾式石張り外壁の剥落が懸念される。

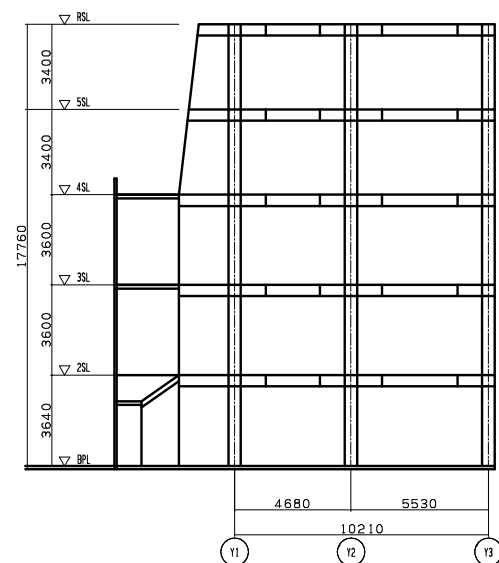
図-1 南面骨組構造図

この建物は図-1に示すような鉄骨構造5層2スパンラーメンである。

設計図書に基づいて施工図そして、竣工に至るまで建物の骨組の剛性や耐震強度などを増減するような変更の有無を確認した。そのような変更は見当たらなかった。

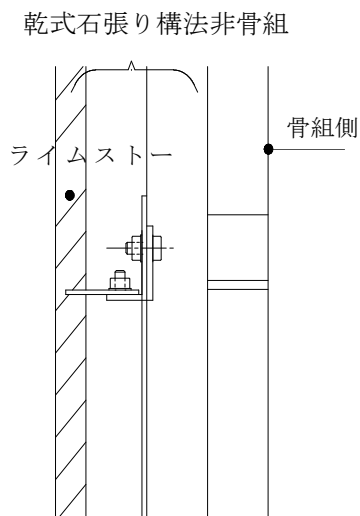
図-2 石材外壁の取付け図

外壁（西側）には1階から5階まで石材を採用した石張り乾式構法で施工されていることを確認した。4, 5階部は道路斜線制限のため、セットバックしている。外壁非骨組が骨組の剛性を変えるような位置ではなかったことも確認できた。図-2に示す。

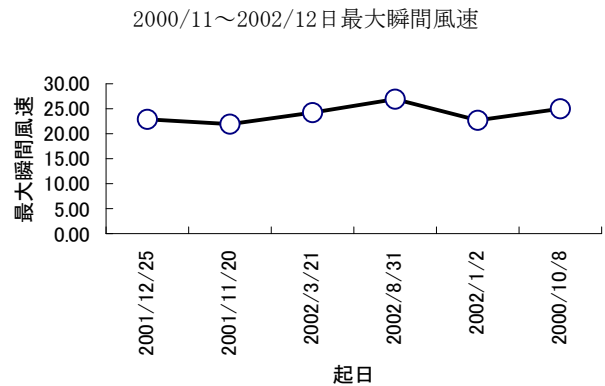
図-4 最大瞬間風速

気象庁気象官署の過去63年間の極値順位表（福岡）観測データによると、該当する期間内にあった最大速度風圧は243N/m<sup>2</sup>であったが、設計風圧値の248.5N/m<sup>2</sup>より小さかった。一方、検討までの期間内に発生した最大規模の地震が2.8Mであったが、竣工以来相談を受けるまでの間に、発生していた暴風や地震の最大値が何れにしても設計基準値より低かったし、まだはそれによる石材の破損も見当たらなかったことで、設計基準による計算で、検討することが必要である。

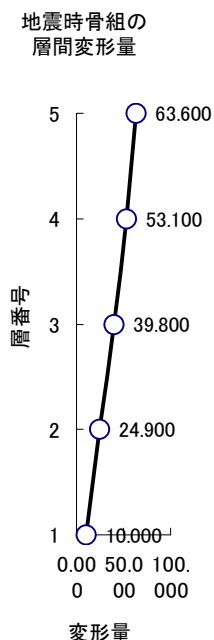
図-8 骨組の層間変形量

解析結果から骨組及外壁非骨組のそれぞれの層間変位量がほぼ一致であることが分かった。ゆえにこの鉄骨構造建物の層間変形角を求めたが、耐震基準

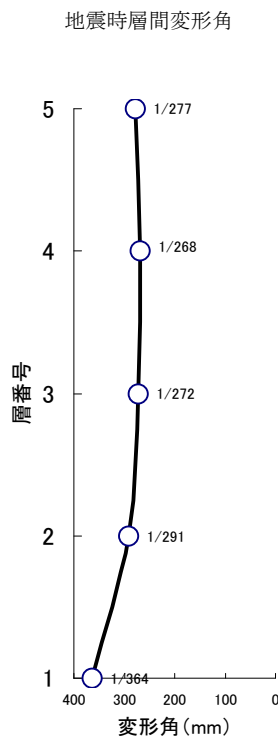
図-10 層間変形角

値の許容値の  $\frac{1}{200}$  より小さいことも分かった。

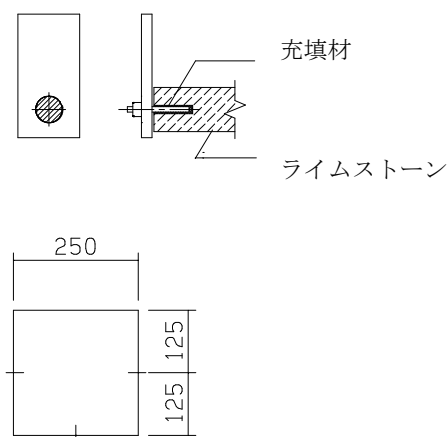
図-11 試験に用いたモデル

本試験結果による石材固定部の破壊荷重が地震慣性力より大きかった。その破壊荷重による石材のコン状破壊に対して、金物の変形量はゼロで計算結果とほぼ一致であることが分かった。
