大断面シールドにおける凍結工法を用いた切開き接続工事の計画と施工

キーワード: 大断面シールド, 凍結工法, 切開き接続工事

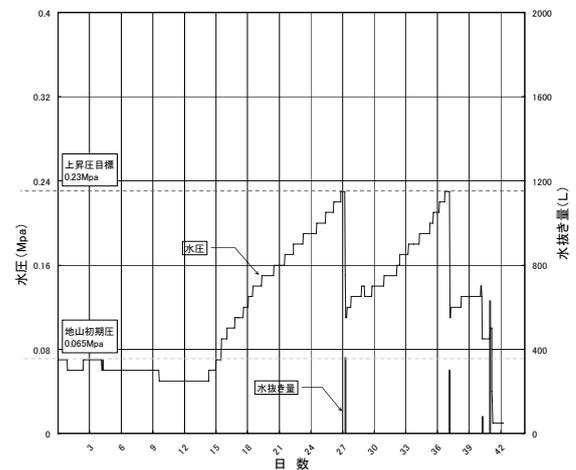
図-5 水圧経時変化図

また，今回の工事では，凍土が掘削範囲を完全に閉合していなければ，掘削箇所の止水性を確保することができないため，凍土が閉合しているか判断するために，図-4 に示す位置に水圧計を設置しセグメント背面の水圧を計測することによって凍土の閉合状況を判断した．図-5 に示すように，凍土の閉合が進むと閉合された内部の水は行き場が少なくなり徐々に水圧が上昇する．本工事では閉合に伴う水圧の上昇が自然水位による水圧(0.23MPa)よりも高くなった時点で閉合がなされたと判断した．

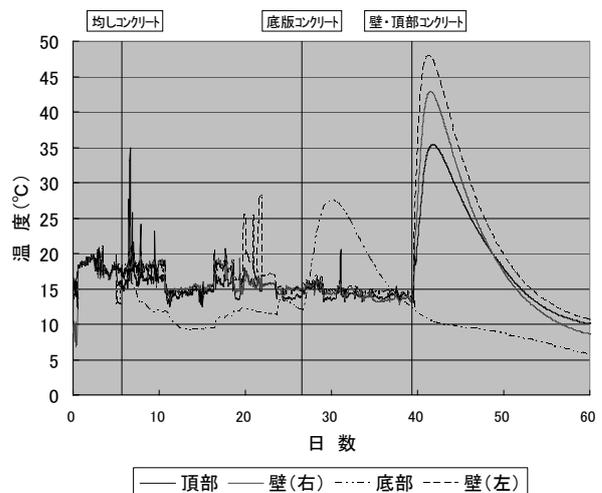
図-6 断熱材内面の温度履歴

連絡坑の構築は、セグメントを切開いて地山を掘削し、地山を裏型枠としてコンクリートを打設する。今回、凍結工法を採用しているため、コンクリートが接する地山及びスチールセグメント部は 0 以下になっているため、コンクリートを直接打設すると凍害が生じることになる。そのため、凍土面に対しては断熱材を設置し、コンクリート温度が 5 以下にならないようにした。断熱材の性能は厚さによって変わるため、断熱材の選定にあたっては、熱解析を実施して、コンクリートの自重によって断熱材がつぶれた状態でも、断熱材内面でコンクリート温度が 5 以上になるものを選定した。今回、断熱材にグラスウール ($t = 50\text{mm}$) を選定したが、本断熱材は、コンクリートの自重によって想定されるつぶれ量 40mm よりもさらにつぶれて厚さが 5mm になってもコンクリートの凍害を防止できるものである。本工事においては、断熱材の効果が確実に得られているか確認するために、断熱材の内面に測温計を設置しコンクリート温度の経時変化を観察した。その結果、図-6 に示すように、コンクリート温度はいずれの段階においても 5 以上となっており、コンクリートの凍害防止を図ることができた。

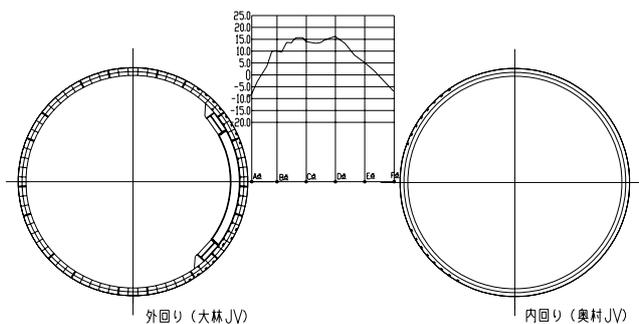
図-7 地中温度分布

本工事では、3箇所ある連絡坑のうち No. 2 連絡坑で、図-7 に示すように、トンネルスプリングライン付近の地中温度が低下せず凍土が造成されないといった問題が発生した。凍土が造成されない原因としては、トンネル坑内から熱が供給されている、地中内に熱を供給しているものが存在する、地下水の流れが存在する、といったことが考えられた。これらのうち については、図-7 に示すようにセグメント側の温度は低下しているため、今回の原因ではないと考えた。また、 についても外・内回りのシールド間に埋設物等がないため、原因としては考えにくい。よって、凍土が造成されない原因として を考えた。

そこで、地下水の流れを抑制することを目的として、図-9 に示す位置に薬液注入（二重管ストレーナ）を一行行った。なお、薬液注入を凍土の近傍で施工するため、0 以下であってもゲル化し強度が発現する注入材（トクヤマエムテック「ジオキープ」）を使用することとした。その結果、薬液注入後 1 日程度で地中温度が低下し始め、凍土造成が可能となった。

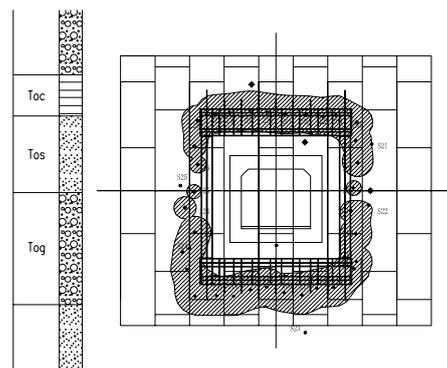
図-8 凍土造成状況想定図

2m/日以上であると、凍土の造成が進行しないといわれている。当該箇所の近傍の土質データによると地下水の流れは 50cm/日であるが、土質調査が行われた後、現在は開削工事が当該箇所近傍で行われており、地下水の流れが早くなっている可能性も考えられた。図-8 は、地中温度の測定結果から凍土の造成状況を想定したものであり、Tos 層と Tog 層の間で凍土が造成できていないため、この層境に地下水の流れが存在していると推察した。

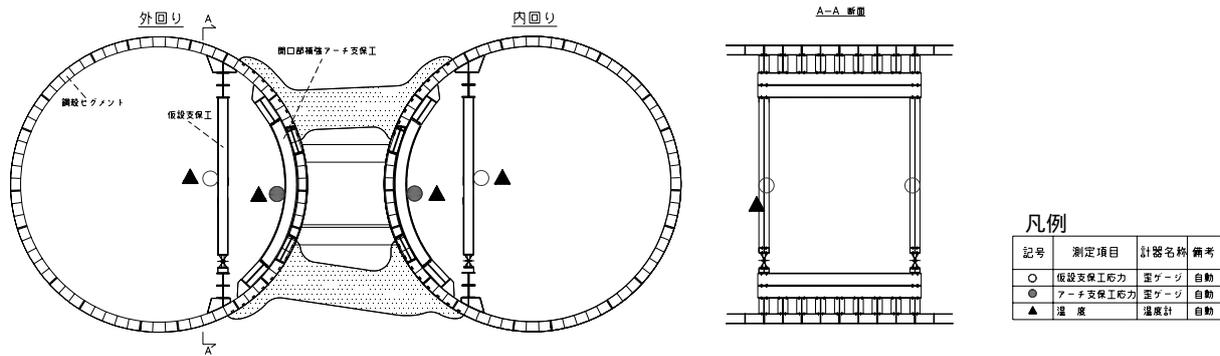
図-10 仮設支保工及び計測位置

凍結工法では細粒分が多い地山を凍結すると間隙水が凍結することによって膨張して凍上が生じる。本工事においては、凍結範囲にToc層やEds層といった細粒分が多い地山があるため凍上が生じ、凍上による膨張圧がセグメントに作用することが予想された。そのため、図-10に示すように仮設支保工を設置し膨張圧に対抗することとした。

実施工にあたっては、膨張圧は地山の細粒分の状態によって設計上考慮したものと相違する可能性があるとして想定されたため、図-10に示すように支保工の応力を計測するとともに、セグメントの変形も計測して、膨張圧の作用状況を監視することとした。

その結果、表-3に示すように、仮設アーチ支保工に生じた曲げモーメントが設計で考慮していたものよりも大きな値を示し、セグメントの変形については「縦つぶれ」と変形モードが相違していた。

原因としては、設計上、膨張圧はこれまでの施工実績からトンネル中心方向に作用するものとしていたが、上記の現象から推察すると、トンネル中心方向よりもトンネル水平方向に作用する膨張圧が卓越

していたと考えられる。今回の工事については、支保工に生じた応力は許容応力以下であり、セグメントにも有害な変状が見られなかったため、大きな問題にはならなかったが、今後の類似工事にあたっては、膨張圧の作用方向について留意して計画を行う必要があると考えられる。
