新潟県中越地震における各種構造物の被害と地盤の関係

那須 誠

新潟県中越地震によって盛土や建物、護岸、堰、トンネル、橋梁など各種の構造物が多数の被害を受けた。今回、それらの構造物毎に新潟県と群馬県における代表的な被害を取り上げて地盤に着目して調べた。その結果、今回の地震被害も過去の地震被害と同様に地盤の不連続点において多く発生していること、即ち地盤状態が大きく関係していることが分かったので、その結果と推定した被害機構を報告する。

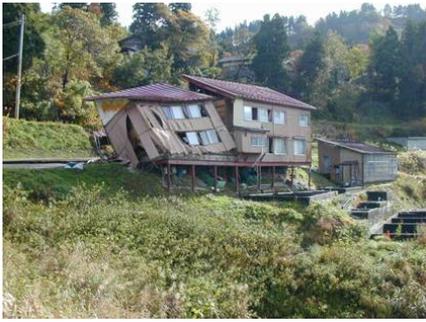
図-1 山古志村の建物被害と地盤
(その1)

建物被害は斜面上の盛土につくられた建物、切土と盛土の境界部につくられた建物等で多くみられる(例えば、

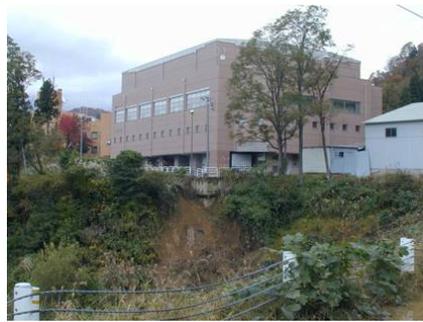
図-2 山古志村の建物被害と地盤
(その2)

-1)。中の家具等が散乱状態になった村役場の隣の村営体育館の地盤に亀裂や建物と地盤間に分離がみられ、建物裏側の地盤が崩落して基礎が露出したところがあり(

-2 参照)、これらの建物は斜面上の切土と盛土からなる地盤につくられたことが推定される。

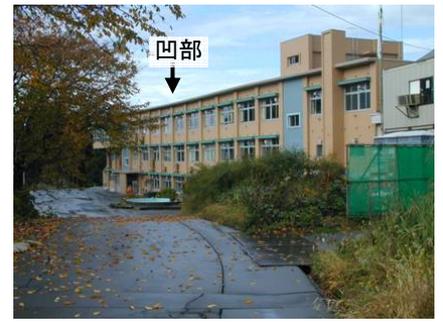
図-3 山古志村の建物被害と地盤
(その3)

-3 の中学校建物は中央部分が沈下しているが、地盤が建物中央部で窪み建物はその凹地形を横断するようにつくられており、窪んだ箇所の地盤は盛土地盤でないかと推定される。また、そのゲラント⁴⁾に亀裂が発生しているが、周囲の地形から切土と盛土の境界部に生じていることが推定される。いずれも地盤条件の変化点と言えるところであり、異種支持地盤状態の建物が被害を受けている。しかるに相当古い木造建物でも地山につくられた建物には、例えば

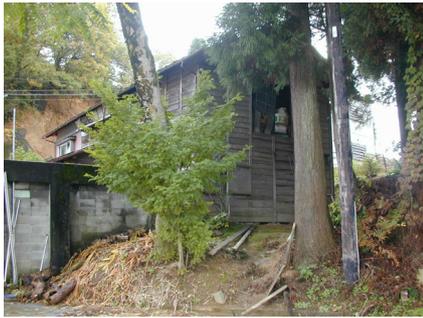
図-4 山古志村の無被害建物と地盤
(その4)

-4 に示すように被害が認められないことが多い。

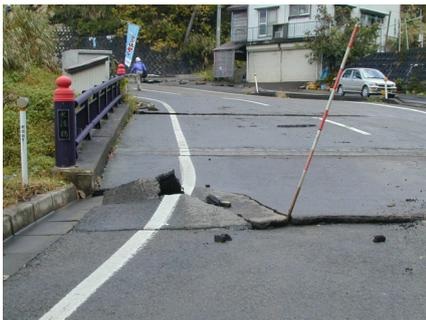
図-5 山古志村の道路被害と地盤
(その5)

-5 のように沢を渡る橋梁の前後で盛土が陥没しており、その他に道路の沈下と陥没、亀裂等が沢上の盛土や片切片盛土等で多くみられる。

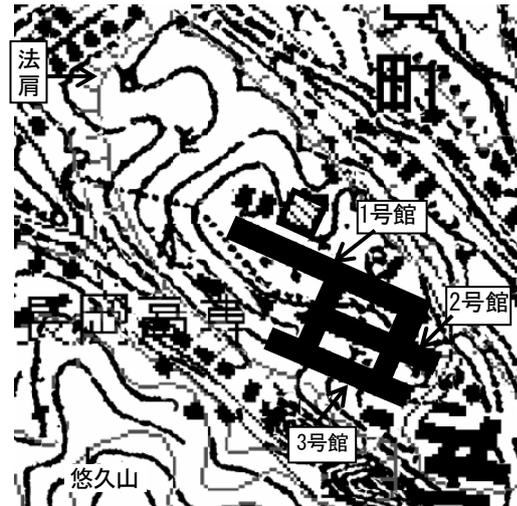
図-6 長岡工専付近の地形図

長岡工業高等専門学校で被害を受けた建物(図-6の3号館等)は丘陵上にあり,旧版地形図⁴⁾を参照すると図-6に示すように建築前に存在した沢を埋め立てて,その旧沢部に跨がるように建てられていることが分かる。即ち,この建物は異種支持地盤状態で被害を受けている。長岡駅前の軽微な被害を受けたホテルのコンクリート造り建物周辺の地盤に沈下,亀裂等がみられたが(図-7参照),今回の地震も含めていつの地震でも建物の被害箇所ではこのように地盤に何らかの変状が発生していることが多い。しかも,地盤が一樣でないところでの建物の変状が多い。

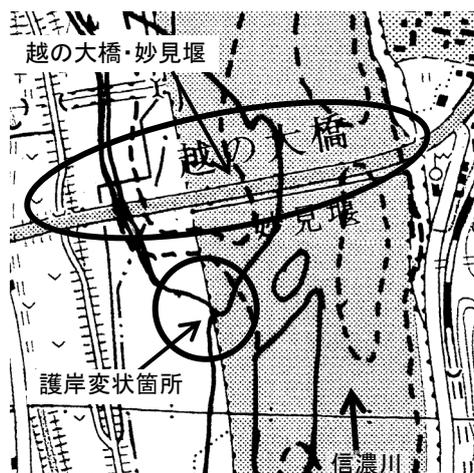
図-9 越の大橋付近地形図

越の大橋(妙見堰)の被害箇所を旧版地形図⁴⁾で調べると,図-8に示すようにこの橋は砂州とそうでない地盤に跨ってつくられている。このような地盤では過去の地震でも被害がみられる⁵⁾。越の大橋の上流側で低水敷護岸が図-9に示すように変状しており,その低水敷護岸の位置を旧版地形図で調べると図-8に示すように,砂州に接する旧河道締切り部でその変状が発生しており,この場所は過去の地震でも被害が多くみられる地盤状態⁶⁾と同じである。

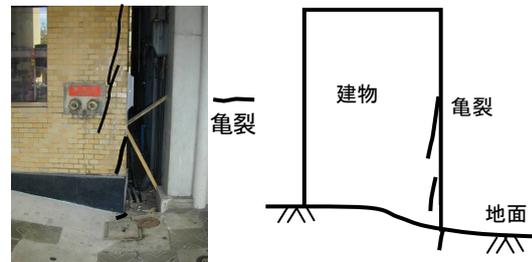
図-7 長岡駅付近の建物の変状と地盤

(a) 建物側壁の亀裂と地盤の変状写真

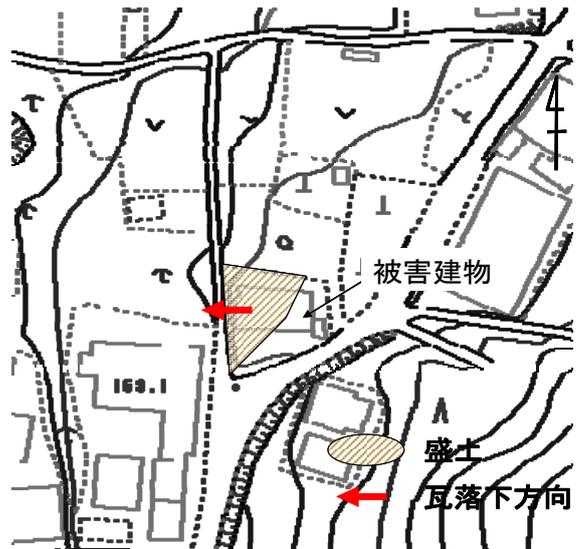
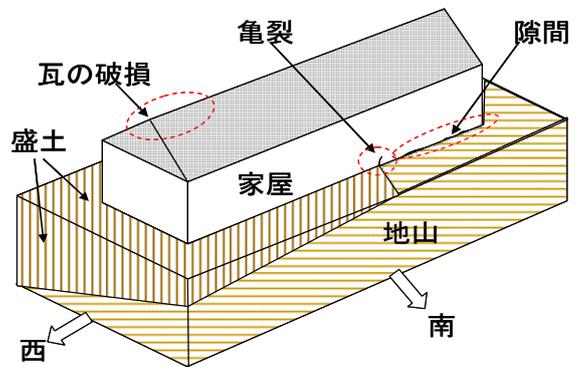
前橋市田口町は前橋市の北側に位置し,今回の地震によって約14件の被害が報告されており,被害の多くは屋根瓦の落下である⁷⁾。今回調べた建物は約30年前に建てられ,図-10と図-11に示すように,建物西側が盛土で東側が地山である。被害としては西側の屋根瓦が落下し,屋根が少し沈下したような感じも見られた。また,盛土と切土の境界部で建物の基礎に亀裂が生じ,建物東側で基礎と地盤の間に隙間が生じていた。それらは地盤条件の変化点で生じた地震時の不同沈下や不同水平変位が原因と考えられる。即ち,地震で盛土が西側へ動き,その反作用で建物が東側へ動き,さらにその反作用で瓦が西側へ落下したことが推察される。

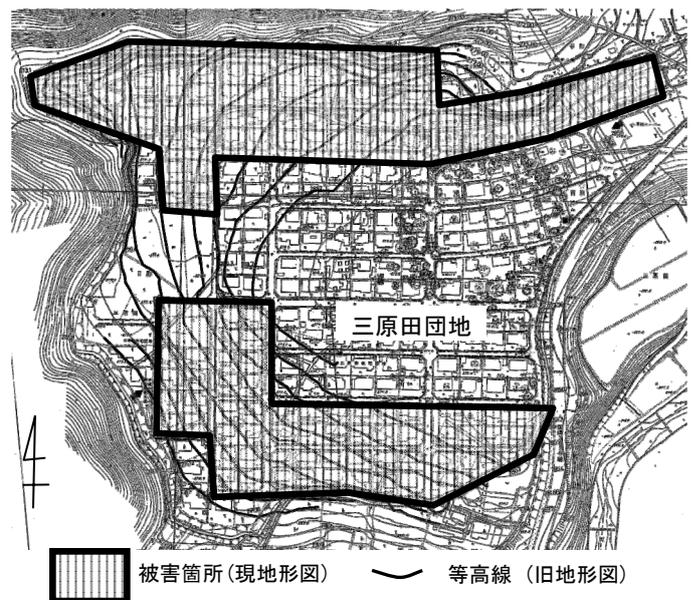
図-12 三原田団地の位置地形図(文献9,10)を集成して作成)

三原田団地は利根川沿いにあり、赤城村西部の赤城山麓の丘陵地に位置しており、1975 年ごろに造成されはじめ、団地全体で約 300 棟の建物が立地している。今回の新潟県中越地震では震源からの距離が約 100km と遠いにもかかわらず、団地全体の約 3 割の建物で、棟瓦の落下や壁面の亀裂による被害が発生した。その被害は図-12 に示すように北側、西側および南側に集中し、中央部および東側ではほとんど発生していない。団地の北側の端および西側の端は崖地形になっている。図-12 の造成前の旧地形図⁹⁾と現在の地形図¹⁰⁾の地盤面の標高の等高線を見ると、被害のあった場所では中央部よりも等高線が比較的密な状態であり、また現在の地形図でも傾斜が中央部に比べて勾配が少し急である。これらのことから、造成前には傾斜のゆるやかな中央部に比べて傾斜のきつい場所である北側や西側および南側の盛土された場所で、地震の際に地盤の不同変位(沈下、水平変位)などで瓦の落下や、壁面の亀裂などの被害が集中したのではないかと考えられる。

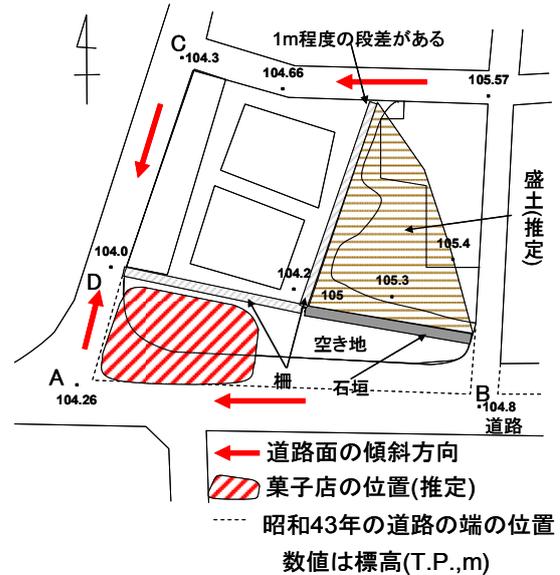
図-13 紅雲町被害地地形図(文献 8)に追加

ここでは 1923 年の関東地震での前橋市内で唯一の顕著な被害について述べる。前橋市で震度 4 を記録した。前橋市内では唯一、紅雲町の前田菓子店の煙突が崩壊するという被害が報告されている^{11),12)}。図-13 に示すように、その被害があったと思われる場所¹³⁾は、現在は道路の拡張によって道路および空き地になっている。道路は B 地点から D 地点が約 12/1000, C 地点から D 地点が約 11/1000 で比較的急勾配で傾斜し、また A 地点から D 地点が 9/1000 で傾斜しており、D 地点は谷底のような地形になっていることが分る。菓子店があったと思われる空き地も D 地点に向かって傾斜しており、菓子店は比較的急な勾配の傾斜地盤上の盛土に立地されていたと考えられ、関東地震によって平坦ではなく比較的急勾配の地盤上の盛土に不等沈下や不同水平変位などが発生して、煙突が倒れたのではないかと考えられる。

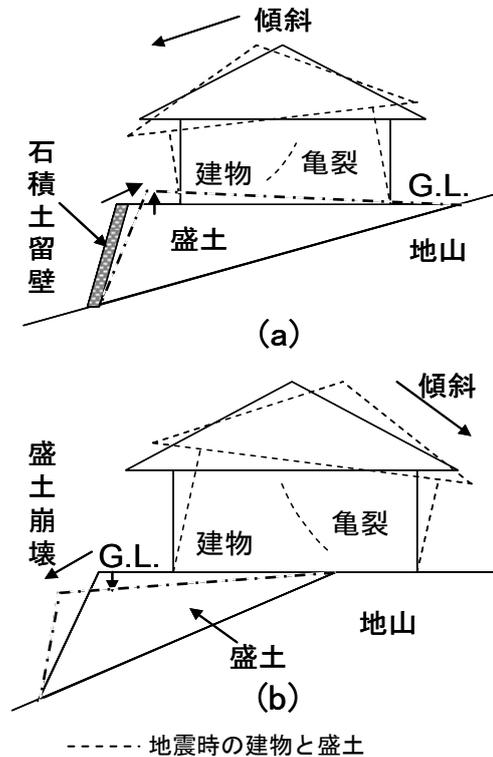
図-14 玄界島の建物被害とその発生機構推定図

前述の田口町の被害に類似した例として、2005 年に発生した福岡県西方沖地震による玄界島の被害がある¹⁴⁾。玄界島ではその南側が緩斜面で北側が急斜面になっており、緩斜面側に建物が集中している。ここでは図-14(a)に示すように、土留壁があり盛土が崩れていない場合には斜面下方向に建物が倒れたり傾いたりしているが、図-14(b)に示すように土留壁

がなく盛土が崩れている場合には土留壁がある場合と反対方向に建物が崩れている例が多く見られる。これらの被害は図-14 に示すように盛土等が変形、即ち盛土等の地震時の不同沈下や不同水平変位を起こして生じたことが考えられる。

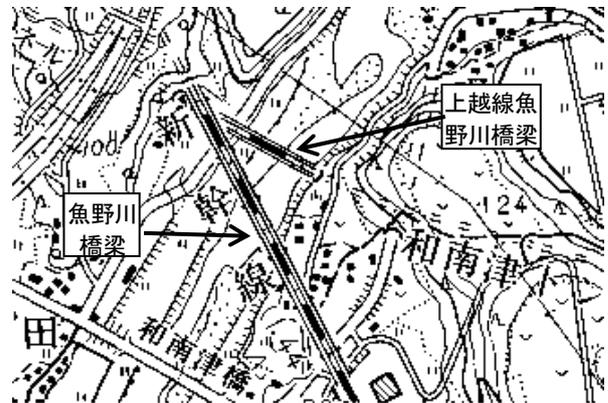
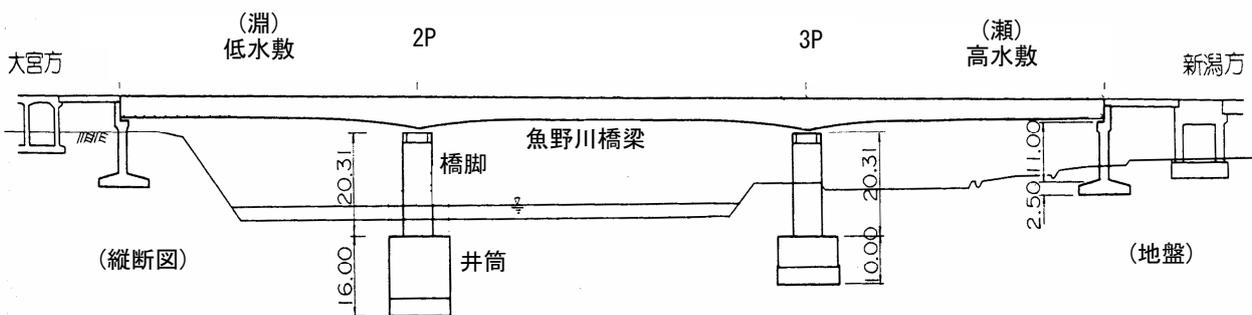
新幹線魚野川橋梁は図-15,16 に示すように魚野川を約 60 度の斜角で横断する¹⁷⁾⁻¹⁹⁾。2004 年新潟県中越地震で橋脚 2P と橋脚 3P の主鉄筋段落し部(剛性変化点)にコンクリートの剥落や鉄筋のはらみ出し等が発生した。特に被害程度が大きい橋脚 3P は図-16 から分かるように川の「瀬」側の高水敷(緩斜面上)に存在する。水平方向の曲げクラックの他に両橋脚に起点側と終点側の側面に西下がりの斜めクラック^{18),19)}が発生した。

2004 年新潟県中越地震で新しい橋梁(新幹線魚野川橋梁)が被害を受け古い橋梁(上越線魚野川橋梁)が無被害であった。前者はトップ・ベーターのコンクリート製橋梁で基礎がしっかりしている。前者の被害は地盤変位抵抗型¹⁷⁾で発生し、後者の無被害は地盤変位追従型¹⁷⁾で発生したことが推察される。即ち、以上に述べた地震被害状態と地盤の関係から、新幹線魚野川橋梁の被害は河床の緩傾斜面側の埋積地盤が傾斜方向に地震で比較的大きく動いたとき、橋梁がトップ・ベーターでしっかりした基礎を持って地盤の動きに抵抗したため、基礎に強い偏土圧が作用して発生したことが推定される。このように、橋脚に作用した地震力は地盤が左側の川岸の方向に動いて生じたこと、即ち地盤状態に大きく影響されて生じたことが推察される^{20),21)}。

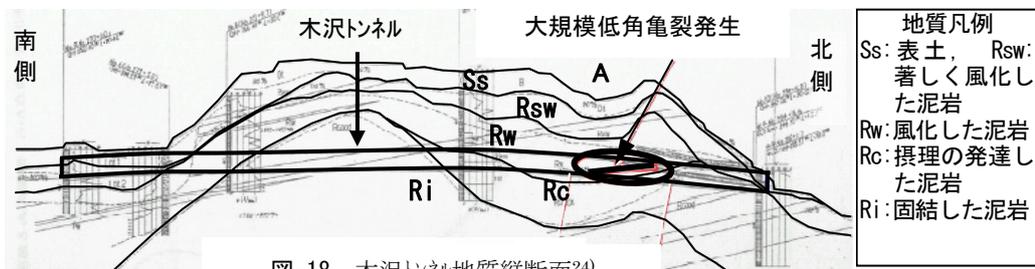
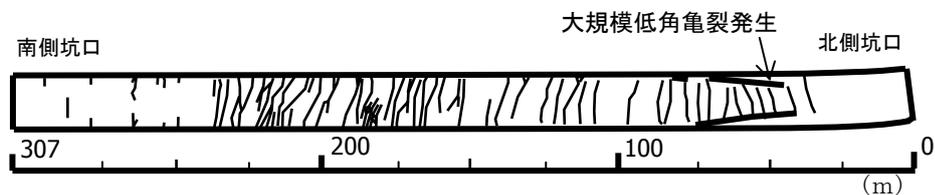
2004 年新潟県中越地震によって、県道 71 号木沢トンネル(延長 305m,幅 9.2m,高さ約 6m,図-17²³⁾参照)では,図-18²⁴⁾,図-19²⁵⁾に示すように北側坑口より 30~80m 区間で大規模低角亀裂,100~307m 区間で横断方向亀裂や打継目の開口が現れるなどの被害が生じた²²⁾.この附近のトンネルひび割れ展開図(図-19²⁵⁾)をみると,沢地形(図-18 の A 部)に集中荷重が作用したように,即ち沢の下流方向に地すべりが生じて荷重が作用したかのように曲げひびわれが発生している.これは図-20 に示す RC 単純梁載荷試験時の曲げせん断ひびわれの現れ方に似ている.大規模低角亀裂も地層境界位置で発生しており,曲げ亀裂のような変形発生後に大きい地すべりが地層境界に沿って発生して大規模低角亀裂が生じたことが推察される.

附近の沢地形(図-18 参照)での地下水の集中が地すべりの原因の 1 つとなり,これがトンネルの地震被害に影響を与えたこと等も考えられる.

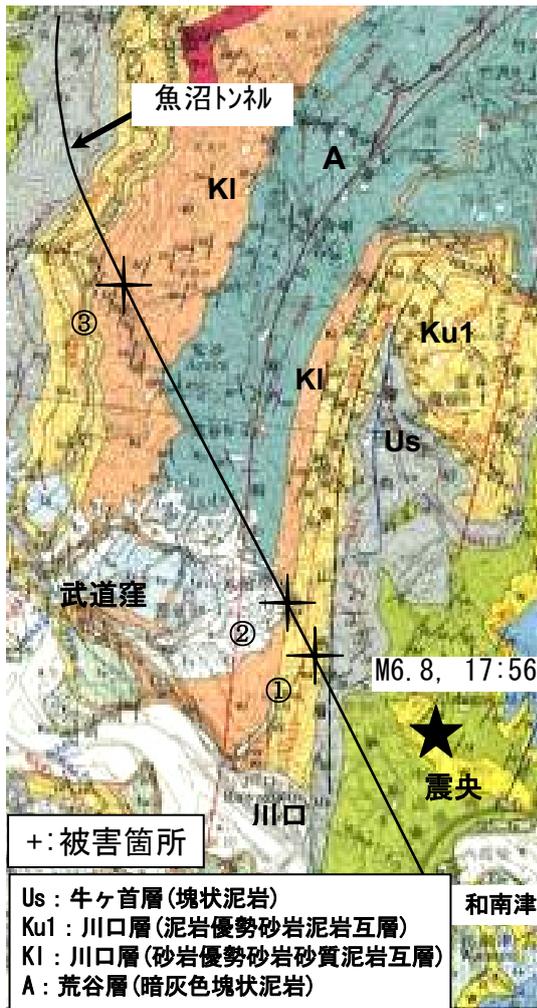
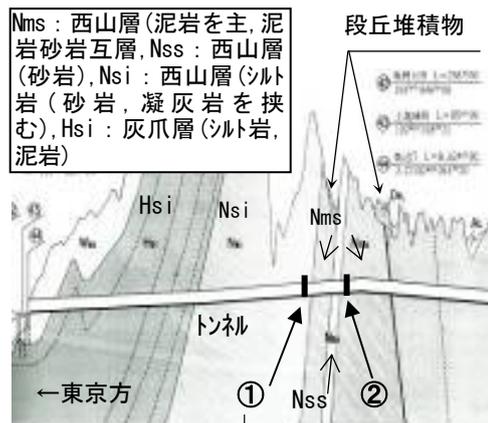
けたように変形した.主な被害箇所は図-22,23 に示す南側坑口より①約 2,400m 附近,②約 2,820m 附近,③約 6,020m 附近の 3 箇所である.図-22,23 をみると,①及び②の被害地点は震央と非常に近く,附近

をほぼ NS 方向に延びる猪倉山断層が通っている。そして両者は地層境界部に位置していることが分かる。この地点はトンネル施工時に多量の湧水が発生した場所²⁸⁾に近い。一般に岩盤の節理を水みちに地下水が存在することもあるが、地層境界部には透水性の違いから地下水が集中し易いといえる。

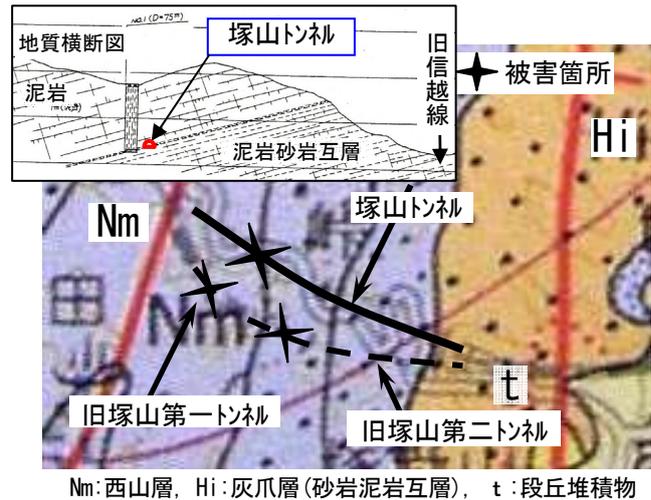
図-24 塚山トンネル附近地質平面図(文献 31)に追加

信越本線塚山トンネル(延長 1766m,幅 8.7m,高さ 6.3m)では、1966 年の完成直後から覆工コンクリートひび割れ、断面縮小、墳泥発生、沈下などの変状が現れ、長期間修復を行ってきたが³⁰⁾、今回の新潟県中越地震でも圧挫、ひび割れなどの被害が発生した²⁷⁾。また、1964 年の新潟地震(M7.5)において、旧トンネルの塚山第一トンネルと第二トンネルが圧砕、剥離、ひび割れなどの被害を受けている(図-24 の①

と②に示す)。この地点は新潟地震の震央から直線距離で約 120km 離れている。現在の塚山トンネルで常時から特に著しい変状を見せた区間は、西側坑口より 300m 地点から約 30m 区間(図-24 の③に示す)であり、詳細な地質図が示されている文献³⁰⁾をみるとここは図-24 の左上の枠内図のように地層境界(不連続点)に当たることが分かる。この地層境界部をモデルに 2 次元 FEM 静的応力変形解析(文献 32)の解析プログラム使用)を行った結果、地層境界部に卓越するせん断変形を確認することができた³³⁾。従って、常時でも変位量に違いの現れる地層境界部は、地震時であればなおさらそこにせん断変位が大きく生じ、トンネルに被害を及ぼすことが考えられる。

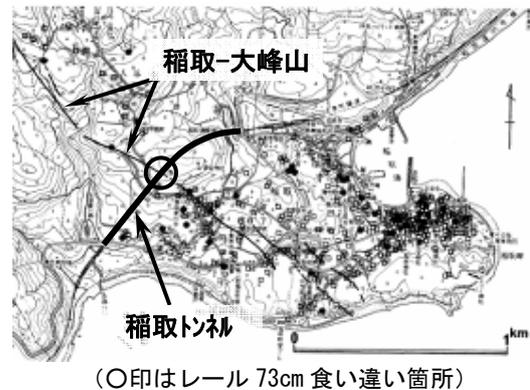
図-25 稲取トンネル位置図³⁴⁾

1978 年伊豆大島近海地震(M7.0)で稲取トンネル(延長 906m,伊豆急行鉄道)が、トンネルのほぼ中央部(図-25³⁴⁾の丸印)で、横断方向にレールが最大 73cm の食い違いを生じた。被害箇所附近には、トンネルとほぼ直交するかたちで稲取一大峰山断層(右横ずれ)が通っている。なお、この断層は稲取泥流地帯の南側縁端部ではないかという説もある。この断層の約 3km ほど北側に浅間山断層(左横ずれ)がほぼ平行する形で存在する。この 2 つの断層に挟まれた部分で地すべりが起きたとする見かたもあるが^{35),36)}、トンネルが大きなせん断力を受けたことは間違いないと考えられる。
