地震により被災した調整池の復旧工事

本論文は、中越地震により被災した新潟県小千谷市にある山本調整池を復旧する工事の施工実績についてまとめたものである。

山本調整池は堤高27.5m、堤頂長926.6mのゾーン型アースフィルダムである。この工事はダムの新設工事ではなく、復旧工事であることが大きな特徴であった。工事は調整池内の堆泥処理、堤体の掘削、堤体の盛立から成り立っており、それぞれの工事の施工方法、問題点と解決策をまとめ、ダム復旧工事の特徴について紹介する。

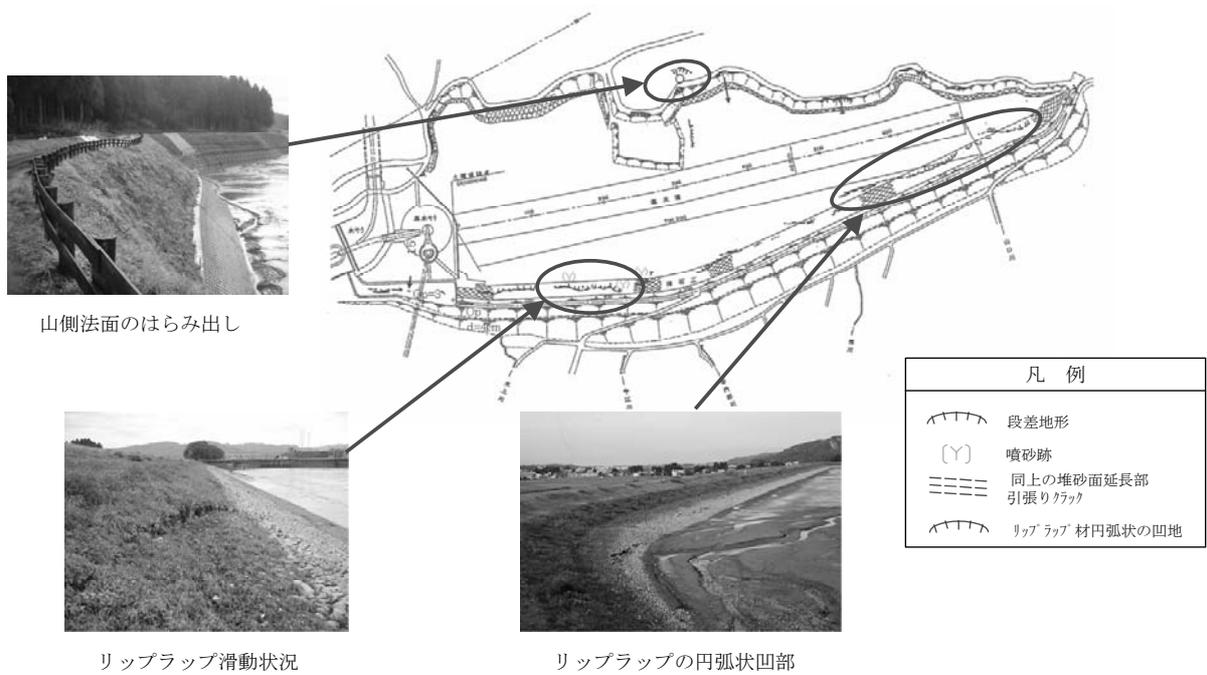
図-3 山本調整池の被災状況

被災状況は調査結果によると、激しく揺すられたにも関わらず下流面は無傷であり、堤体は沈下したが、さや土の盛土は健全であった。上流側リップラップ面には滑動等の変状が地震時の水位付近に見られたが、後日堤体撤去時の調査において、クラックの深度は30～50cm程度の浅いものであったことが確認された。ただ、ダム始点の止水壁部の天端にクラックが見られ、掘削調査の結果、止水壁コンクリートと心壁（コア）の間に隙間が認められた。堤体撤去時、新たに止水壁コンクリートの目地の損傷が判明し、この部分については大掛かりな補修を行った。

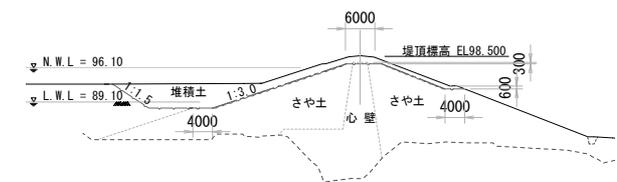
図-4 堤体撤去図

- 1) 滑動などの被災原因と考えられたリップラップ下の粘性土と砂の層を掘削、除去する。
- 2) 建設時、上流面途中までのリップラップを天端まで延ばす。
- 3) 下流側小段（幅2m）を利用して建設時の天端幅を確保する。
- 4) リップラップ背面に粗粒フィルタ（幅2m）を新設する。
- 5) 再盛立するさや土と粗粒フィルタは、沈下が収束するまで転圧し、よく締固める。

決定された復旧方法の基本方針による堤体撤去図（図-4）および堤体復旧図（図-5）を示す。

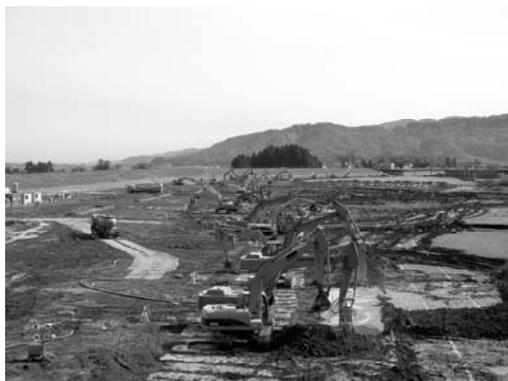
写真-2 堆泥処理工全景

図-8に示すように堆泥は最大粒径が0.25mmと小さく、シルト分62%の砂質シルトであった。従って、何らかの方法で固化しない限り場外搬出は不可能であった。実際、施工前は重機はおろか人の歩行さえままならない状況であった。特に一度乱すと手が着けられないほど軟弱化した。

日当り6,000m³の施工が必要であり、施工能力の高いパワーブレンダー工法を採用することにした。パワーブレンダー工法とはバックホウのアタッチメントに取り付けた混合用の回転装置で攪拌する工法である。
