電気防食工法の維持管理支援システムにおける 栈橋上部工PC桁への適用事例

川島仁¹・小畑孝欣²・作井孝光³・網野貴彦⁴

RC構造物の補修工法に電気防食工法があるが、劣化したPC桁を補修する場合、その劣化状態、構造特性や設置される環境条件などの要因から電気防食工法が採用されるケースがある。本工法は長期にわたる防食効果の確認が必要であり、その情報の理解、処理・分析に専門的な知識や莫大な労力を要する。そこで、電気防食工法の維持管理支援ツールとして、電源装置および照合電極からの連続的なデータの取得そして効率的なデータの処理、そして異常が得られた時の専門技術者による具体的な対処方法をインターネット技術を介して構造物所有者に提供するシステムを開発した。本論文では、本システムの概要および栈橋上部工に本システムを初めて導入した工事について述べ、システム導入後約半年間のモニタリング状況を報告する。

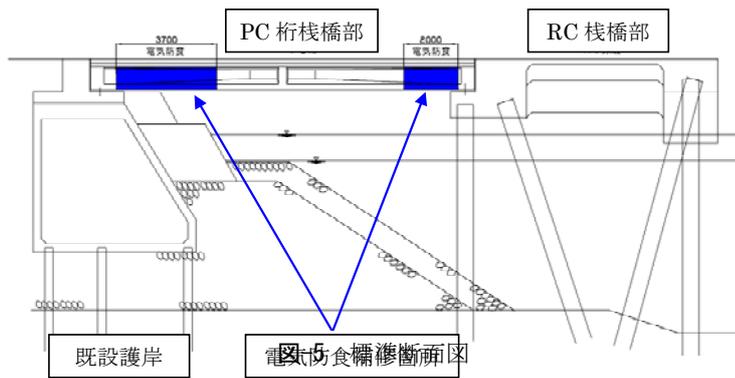
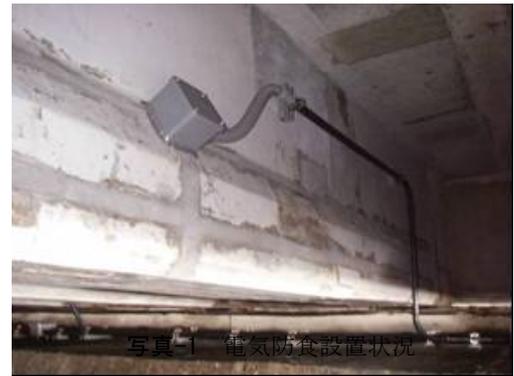
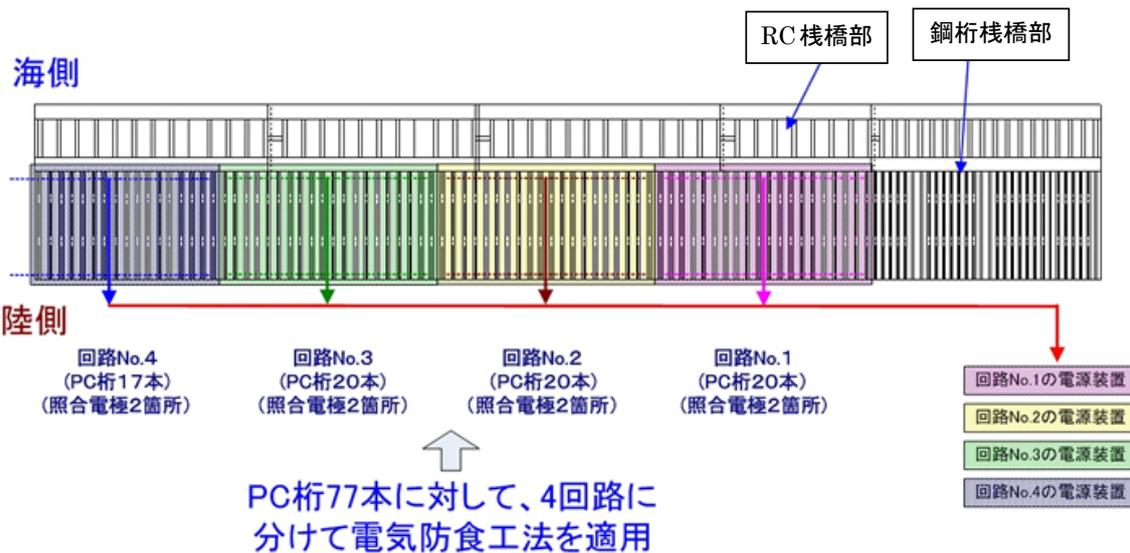
補修・補強前の栈橋上部工のPC桁の劣化は、「波浪が遡上しやすい被覆ブロックの直上」や「その返し波がぶつかるRC栈橋取付部付近」のPC桁の両端部に顕在化しており、一部にPC鋼線が破断している箇所もあり、フルプレストレスでなく引張応力が発生している状況であると推測された。PC桁は、コンクリートに圧縮応力が蓄積されていることから、断面をはつり取る事は、極力避けなければならない。したがって、補修工法としては、既設コンクリートに与えるダメージが小さい「電気防食工法」と浮きや剥離部分を対象とした「部分断面修復工法」が採用

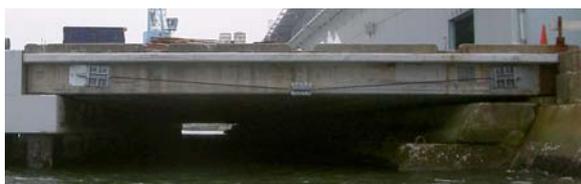
写真-2 外ケーブル補強状況

された。さらに、劣化状況から当初設計より安全率が低下していると推測されたことから補強も必要となり、電気防食と併用が可能な外ケーブル工法を採用した(写真-2参照)。

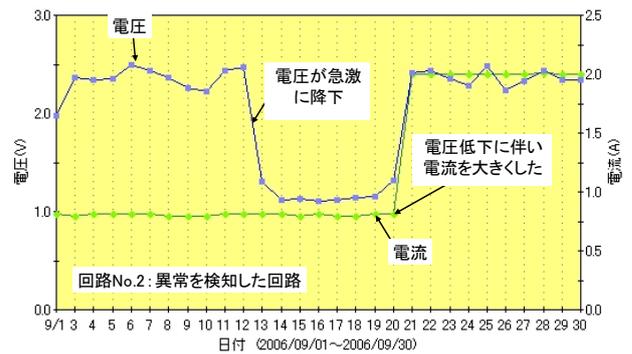
図-7 電源装置のモニタリング状況

図-7に回路 No.2における電源装置の電流、電圧のモニタリング状況を示す。この結果を見ると、回路 No.2では通電開始後から一定の電流であったにもかかわらず急激に電源装置の電圧が降下する現象が見られた。

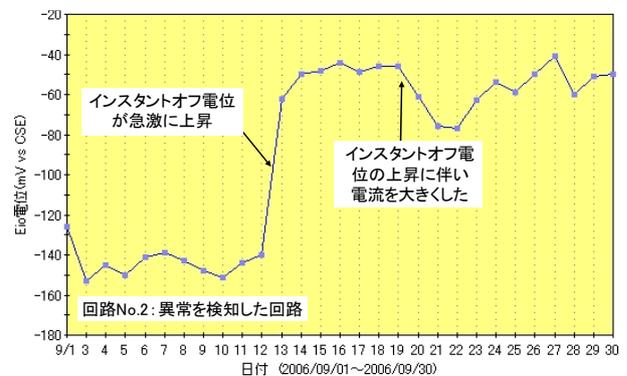
図-8 インスタントオフ電位の

一方、インスタントオフ電位のモニタリング状況を図-8に示す。この結果によると、回路 No.2においては電源装置の電圧の降下と同時に急激にインスタントオフ電位が貴な方向にシフトする現象が確認された。これを受けて、回路 No.2の防食電流の不足を懸念して電源装置の電流値を大きくしたが、インスタントオフ電位は卑な方向に移行せず、10月1日に測定した復極量においても目標の100mVが得られていないことを確認した。そのため、回路 No.2の防食回路に何らかの異常が生じている可能性が考えられた。

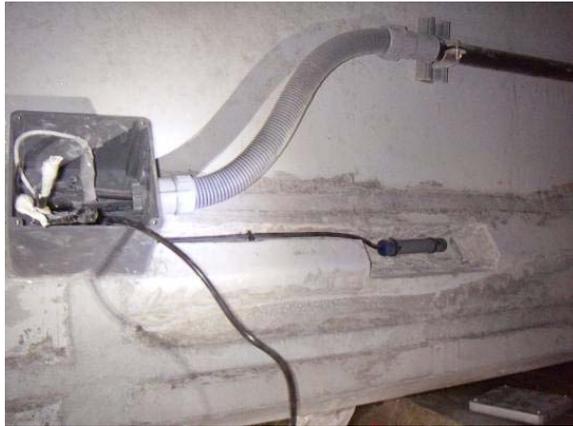
写真-3 照合電極の取替え状況

回路 No. 2 の防食システムに異常が発生した原因について確認するため、直接現地にて専門技術者による詳細調査を実施した。詳細調査では、電源装置の表示値、手動テスター値、遠隔監視データのデータ回収状況または通信状況などの確認作業を行った。これにより回路 No. 2 の照合電極に異常があることが判明したため、異常な値を計測した照合電極の取替えを実施し（写真-3 参照）、通電を再開した。

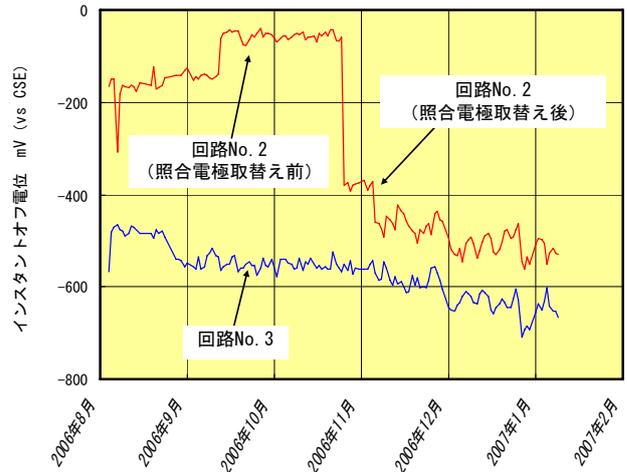
図-9 照合電極取替え前後のインスタントオフ電位の計測結果

その後のインスタントオフ電位のモニタリング状況を図-9 に示すが、照合電極を取り替えた後は、気温等の変動に対しても回路 No. 2 と No. 3 は同じような傾向でインスタントオフ電位が計測され、また、復極量についても 100mV が得られており、正常に計測できていることを確認できた。
