新横山橋ケーソン基礎軟弱地盤対策

設計・施工一括発注方式である新横山橋工事において、ケーソン基礎支持層付近に事前の調査では発見されていない軟弱地盤の存在が確認された。調査の結果、 $\phi 7\text{m}$ 、深さ8mの軟弱地盤が存在し、基礎の安全性が損なわれると考えられた。軟弱地盤対策として、ケーソンを水平方向に6.0m移動、深さ方向に5.5m掘削し、軟弱地盤を包含し除去する方法を採用した。また、比抵抗トモグラフィーを実施し、軟弱地盤がケーソン周辺に存在しないことを確認した。

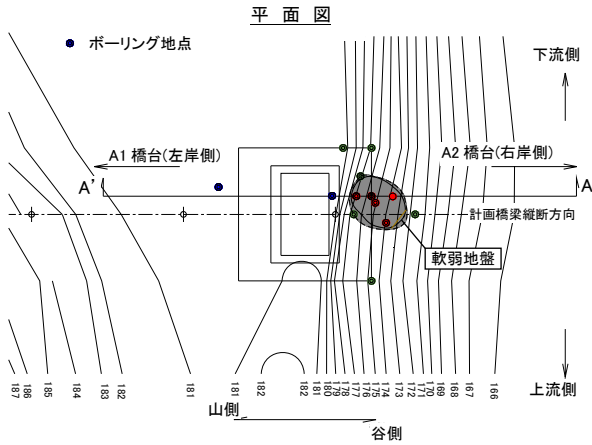
図-2 軟弱地盤位置図

計画ケーソン付近のボーリング調査位置を図-2に示す。当該地盤には基盤として美濃帯(中生代)の砂岩やチャートを主体とする強風化岩、その上位に層厚5m程度の段丘堆積物、崖錘堆積物が分布し、最上部には横山ダム建設時に造成されたと考えられる旧盛土層が分布している。

- ・軟弱地盤の範囲は直径7m前後、深さ8mであり、ケーソン谷側に局部的にポットホール状に分布する。

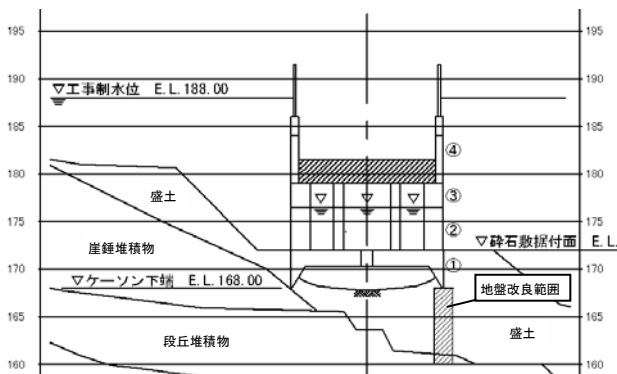
図-6 地盤改良範囲

ケーソンの設置位置が斜面側に6.0m移動したため、施工中におけるケーソン基礎の安定性が確保できているかを、円弧すべりを想定した安定検討を行った。

その結果、頂版コンクリート打設時において、斜面地盤の安定性が確保できていないことから、地盤改良を行うことにより安定性を確保することとした。

また、刃口先端が山側は崖錐堆積物に到達するのに対し谷側は盛土層中であることから刃口先端部の地盤支持力が山側と谷側で異なることとなる。そこで、盛土層の地盤支持力を強化させることにより掘削沈下時の不等沈下を抑止する目的でも地盤改良を施工するものとした。

地盤改良は鋼殻ケーソン組立前に、砂礫土に適し水質に影響の小さい二重管ダブルパッカー工法で実施した。改良強度を $q_u = 300\text{N/m}^2$ 、改良幅は1.9mと

した。ダム湖水の水質の影響を低減するため、リーク対策として改良体の上側にシリカゾル（中性グラウト）を注入した。

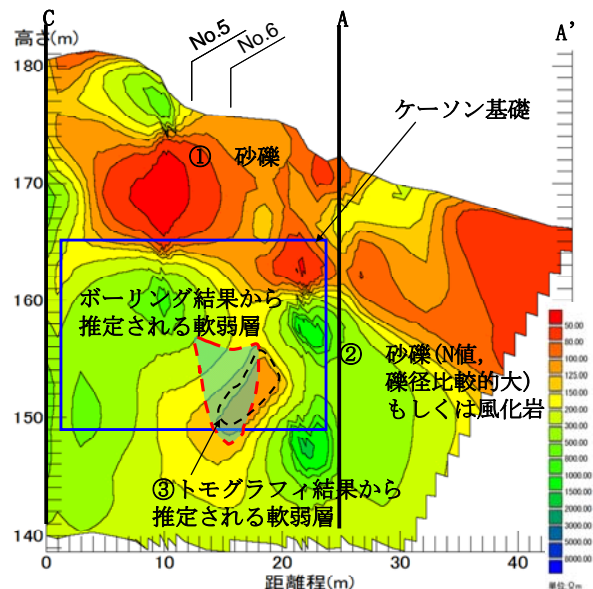
図-9 比抵抗トモグラフィ解析結果

図-9に断面A'-Cの比抵抗トモグラフィ解析結果を示す。軟弱部を反映した低比抵抗部(100~125 Ω m)が認められ、その分布は既往ボーリング調査で確認された軟弱地盤の分布範囲とほぼ一致していることが確認できた。

また、比抵抗トモグラフィ結果から、ボーリング調査で確認された軟弱部以外の軟弱部は存在せず、再発リスクが回避できると判断できた。
