# 各種工場の地震被害と地盤条件変化点の関係

那 須 誠

2007 年新潟県中越沖地震によって工場が被害を受けその影響が大きく発生した。工場という大規模な敷地を使用する場所の地盤は様でないことが推測される。今回、地震被害を受けた幾つかの工場の地盤を地震被害調査報告書や地形図、地質図、土地条件図等を元に調べた。調査対象は1923年の関東大地震から2007年の新潟県中越沖地震までの地震で顕著な被害を受けた工場施設である。それらの施設の地盤を調べた結果、いずれも特異な地盤即ち地盤条件の変化点で被害が発生しており、工場被害は主として異種支持地盤状態でつくられていたため地震で生じた地盤の不同変位が原因で発生したことが推定されたので、その結果を報告する。

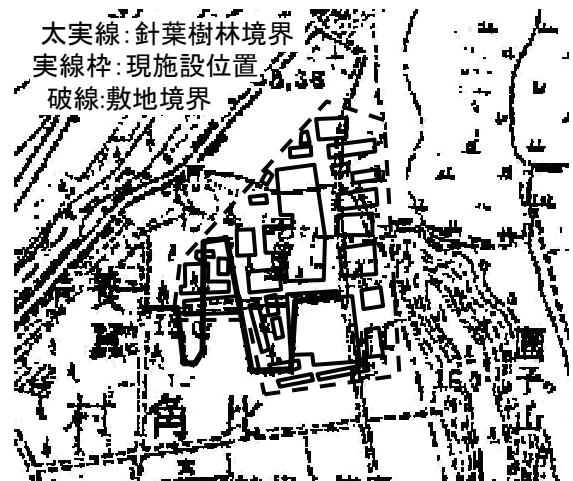
図-2 リケン付近の旧地形図<sup>9)</sup>

とんどの設備が位置ズレたり、もしくは転倒し、工場建屋については倉庫の一部が損壊している<sup>7)</sup>。周辺地盤としては新生代第四紀完新生新期砂丘堆積層が広がり、表層地盤は砂、その下部には砂の他礫・泥などの層となっている<sup>8)</sup>。旧地形図(図-2)をみると工場建物は桑畑とそうでない地盤に跨っていることから表層地質に変化があり、建物が異種支持地盤状態にあったため各種の被害を受けたことが推察される<sup>10)</sup>。

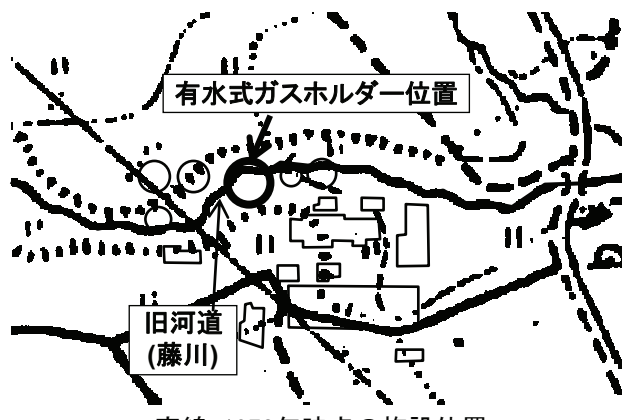
図-4 仙台市ガス局付近の旧地形図<sup>14)</sup>

1978年宮城沖地震により仙台市ガス局原町工場内(図-3<sup>11)</sup>)の有水式ガスホルダーの上部支柱が倒壊した<sup>13)</sup>。ここの周辺の表層地盤は洪積台地である<sup>6)</sup>。その倒壊原因はガスホルダーを支える上部支柱と下部支柱との接合ボルトの腐食にあり、地盤との直接的な関係はないとされている<sup>12)</sup>。しかし、図-4の工場建設前の旧地形図みると倒壊したガスホルダーは旧河道部に位置しており、さらに有水式ガスホルダーは旧河道部埋立地盤の軟弱地盤の方へ倒壊して

いることから、ガスホルダーは異種支持地盤状態になっていたため被害が発生したこと、すなわち倒壊後の破壊形状に地盤が大きく関わっていたことが分る<sup>10)</sup>。また、腐食として地盤の不同沈下によってタンクが普段から傾斜していたため片側に大きく発生した応力による腐食等も考えられる。

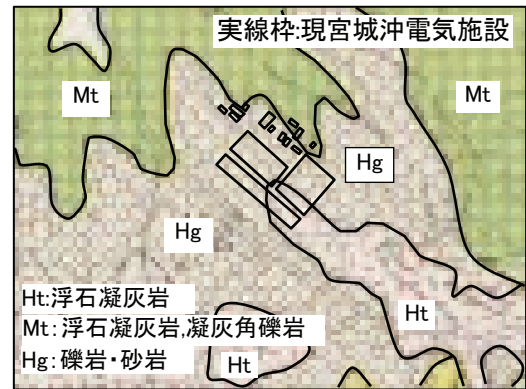
図-6 宮城沖電気工業付近の地質図<sup>17)</sup>

2003年5月26日の三陸南地震によって宮城沖電気工場(図-5)の設備の損傷の他、拡散炉の石英ガラスが割れるなどの被害が出た。同年7月26日の宮城北部地震でも被害を受けた<sup>16)</sup>。図-6をみると表層地盤が複雑な土地で、建物は種類の異なる地盤(地質 Hg と Ht, Mt と Hg)の上に跨って作られ、工場は異種支持地盤状態にあったことが推定される<sup>10)</sup>。また、新旧地形図等<sup>17)</sup>を参照すると傾斜地盤に敷地が造成されている(最深部で厚さ約8m)。したがって、ここで被害が大きく発生した位置は、後述の仙台変電所の地盤と似ていて、盛土厚さ急変点や軟弱土層存在箇所等ではないかと推察される。

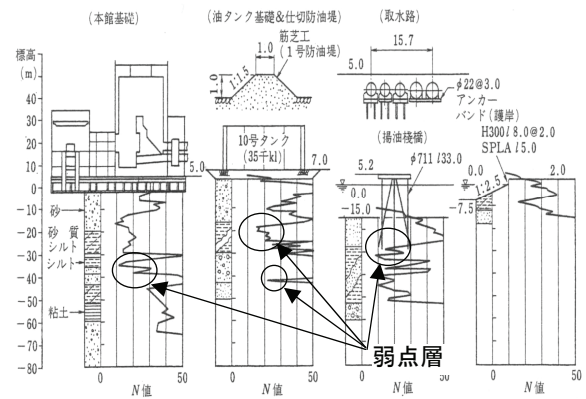
図-8 秋田火力発電所内地盤の土質柱状図<sup>18)</sup>

等を見ると、複雑に入り組んだ土崎砂丘台地であるが砂丘間低地にも跨って施設がつくられており、ここに切土盛土されて敷地が造られていることが分かる。ここの被害原因は燃焼タンク等の液面振動等にあるとされているが<sup>18)</sup>、図-8を見ると標準貫入試験のN値が極小値を示す弱点層が位置によって異なる深さに存在しており、施設の多くは異種支持地盤状態であることが分かる<sup>10)</sup>。

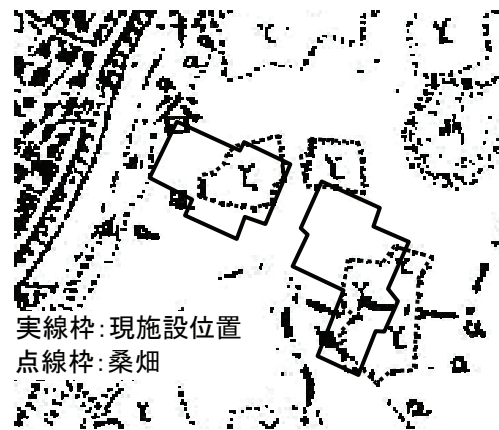
図-10 新潟三洋電子付近の旧地形図<sup>24)</sup>

2004 年新潟県中越地震によって被害を受けた新潟三洋電子工場(図-9)では、建設前に地盤調査を実施し、工場は震度 6 の耐震設計をされていたが、地震のときクリーンルームのガス漏れ、生産・検査設備等に損壊があった<sup>22)</sup>。ここの表層地盤は礫・砂・泥等である<sup>23)</sup>。旧地形図(図-10)をみるとここの工場は河川の氾濫原(粘性土土層等)にあり、桑畑(点線枠内、砂礫混じり土層)が点在しており、工場は異種支持地盤状態につくられていることが分かる<sup>10)</sup>。

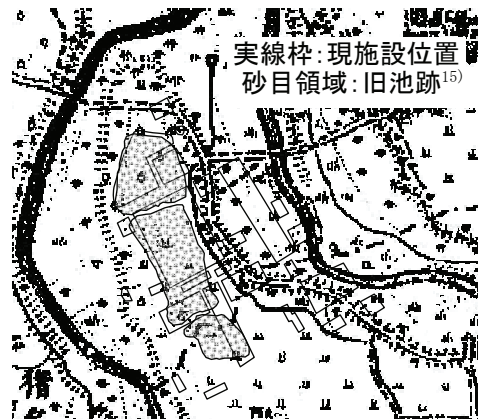
図-12 猪名川浄水場付近の旧地形図<sup>27)</sup>

1995 年兵庫県南部地震で猪名川浄水場(図-11)の管理棟屋上のろ過池洗浄水槽(800 m<sup>3</sup>)の受梁や排水処理施設等に被害が生じた<sup>26)</sup>。図-12 をみると猪名川浄水場の敷地には自然堤防(集落)や後背湿地(田圃)、草地(砂勝ち地盤<sup>28)</sup>)があり、施設は異種支持地盤状態でつくられているものが多いことが分かる<sup>10)</sup>。

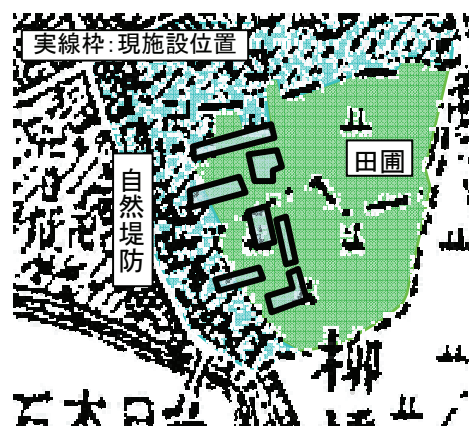
図-14 原酒造付近の旧地形図<sup>9)</sup>

2007 年新潟県中越沖地震によって原酒造建物(図-13)が被害を受けた。ここの昭和 12 年建築の貯蔵庫用土蔵 5 棟や事務所など約 6 割の建物が倒壊した<sup>30)</sup>。図-14 の旧地形図をみると原酒造敷地の左側の自然堤防(この上に南北方向の道路の両側に建物が多数存在している)の右端付近と旧田圃に跨って、原酒造の建物が存在しており、その建物は異種支持地盤状態であることが分かる<sup>10)</sup>。

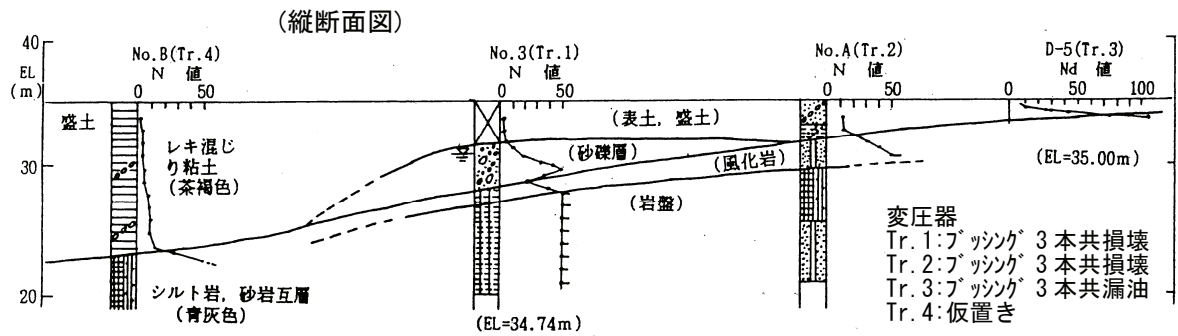
図-15 仙台変電所の地盤状態 (図-16のG-G'断面) 35), 36)

1978年の宮城県沖地震(M=7.4)のときに東北電力仙台変電所において、変圧器のブッシング折損や遮断器、壁雷器等に倒壊等の大きな被害が発生した 35)。超高圧設備などの大型がい(碍)管類に損壊などの被害が多く発生した。ブッシング全数が破損して特に被害の大きかった変圧器は盛土上にあった(図-15, 16)。切土部では被害が軽微であり、外資(碍子)形機器の被害もほとんどが盛土と地山にあり、切土上にあるものは殆ど被害がなく、地盤と被害の間に相関性が認められている 35)。

この地盤は図-15, 16 に示すように旧地形の沢部に造成されており、詳しくみると盛土と地山の境界付近で、盛土が比較的薄くかつその底面が縦横断方向に傾斜したところで大きい被害が発生していることが分かる 33)。また、ここは砂・礫層の下にN値が極小値を示す極軟弱な土層(粘性土層)がある互層地盤である。このようにこの変電所の大きい地震被害も、盛土や建物等の地震被害 37)と同様に傾斜構造のある上下逆転型地盤で発生している 34)。

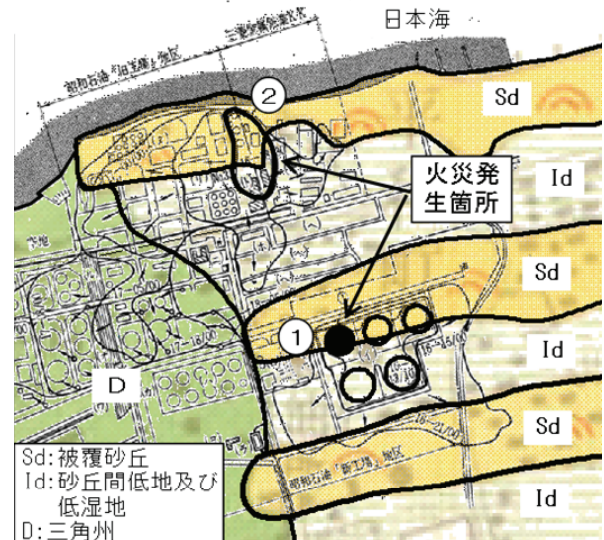
図-17 昭和石油タンクの火災発生位置 (①: 第1火災, ②: 第2火災) 38) と地盤 39)

1964年新潟地震のとき昭和石油新潟製油所で石油タンク火災が発生するとともに、不等沈下やタンク本体の変形等、付属設備(消火ポンプ、配管等)の不等沈下等が発生した。火災は2つ発生し、第1火災の出火点は図-17の①の●印のNo1103タンクであり、第2火災の出火点は同図の②の範囲である。第1火災はタンク浮屋根が大きく揺れてから発火したといわれている 38)。

これらのタンクの被害が発生した製油所内の地盤は、図-17をみると被覆砂丘(Sd)、砂丘間低地及び低湿地(Id)、三角州(D)から成り立っている。しかも、第1火災の出火点①のNo1103タンクは、被覆砂丘(Sd)の縁で砂丘間低地及び低湿地(Id)との境界部に存在する。すなわち、タンクは異種支持地盤状態になっていたため被害を受けたことが分る。また、第2火災の出火点は②の範囲となっている。ここで、図-17をよく見ると、この範囲は被覆砂丘(Sd)と砂丘間低地

および低湿地(Id)(南側と東側)の境界部付近に当たっており, このタンク等の地盤が一様でなかったために被害が発生したことが推定される<sup>34)</sup>。

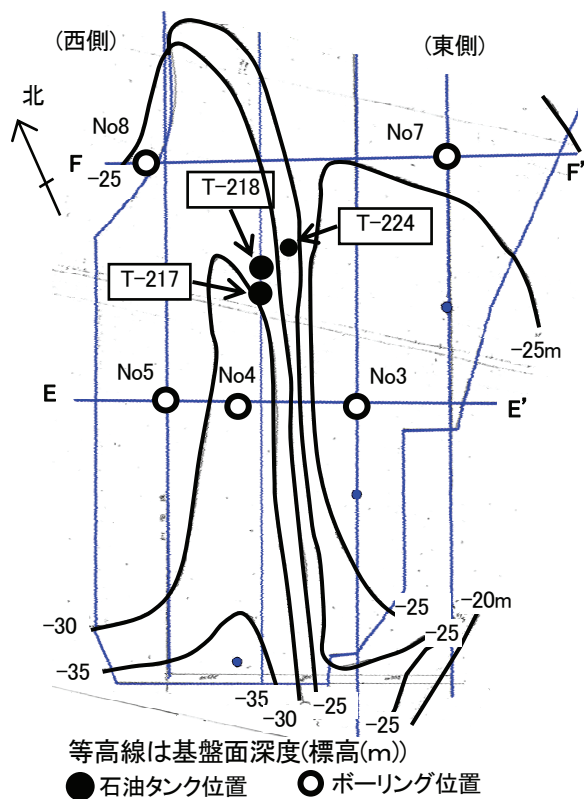
図-19 石油タンクの位置と地盤<sup>40)</sup>

仙台製油所の位置を図-18に, 地盤の基盤面等深線を図-19に示す。特に図-19からこの敷地(地表面約 T.P.+2m)は基盤面の傾斜部すなわち埋没谷(最深部約 T.P.-35m)に存在していることと, タンク底部に顕著な破断が発生した T-217, T-218, T-224 タンクは埋没谷斜面部(基盤面の急傾斜部)に位置していることが分かる。また, ここは地質図<sup>42)</sup>をみると盛土地と浜堤堆積物の境界部に当たる。T-217, T-218, T-224 タンクには大きい不同沈下量が発生している。その沈下量を示す図-20と図-19を比較すると, この不同沈下は埋没谷斜面(基盤面)の傾斜方向に発生していること, しかも図-20からタンク底面の破断箇所は不同沈下量の大きいところとほぼ一致していることが分かる<sup>43)</sup>。ここでも文献<sup>50)</sup>に示すように普段から不同沈下が比較的大きく発生していて, その方向に内容液体が大きく動いて被害が発生したことが考えられる<sup>44)</sup>。

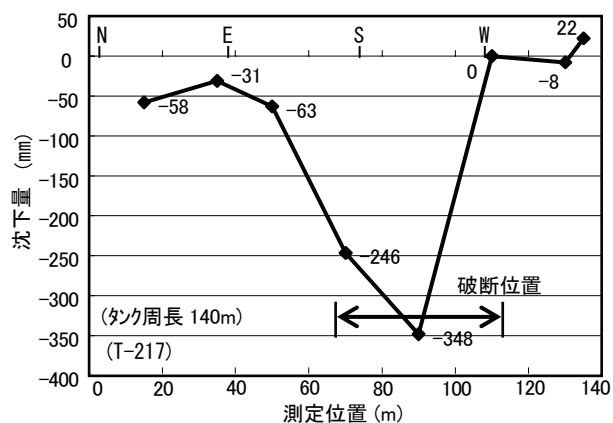
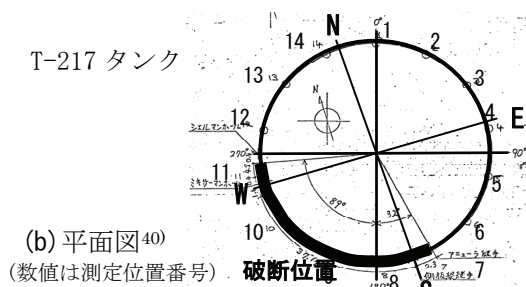
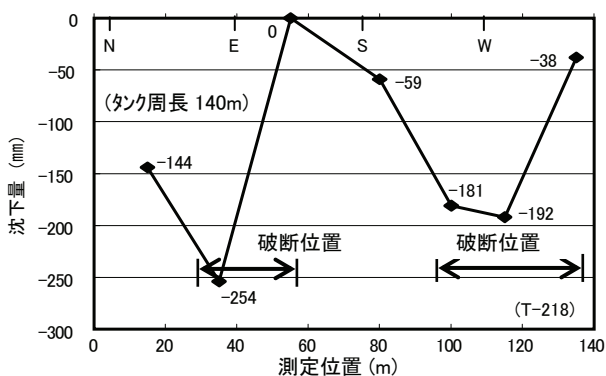
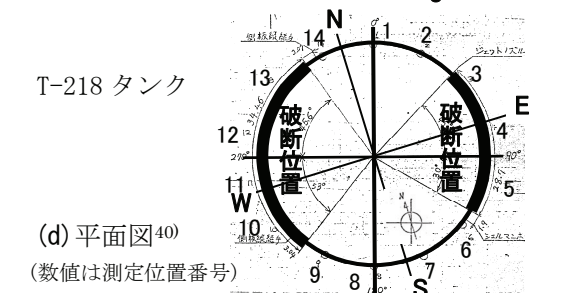
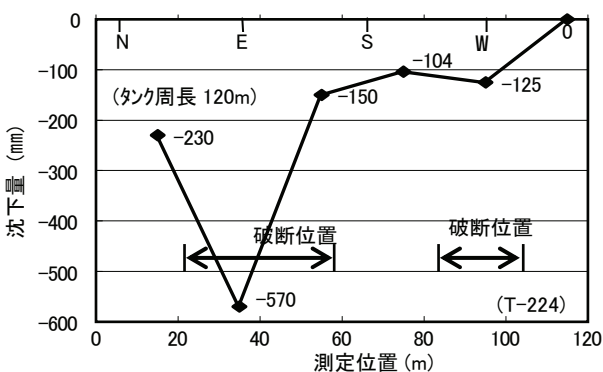
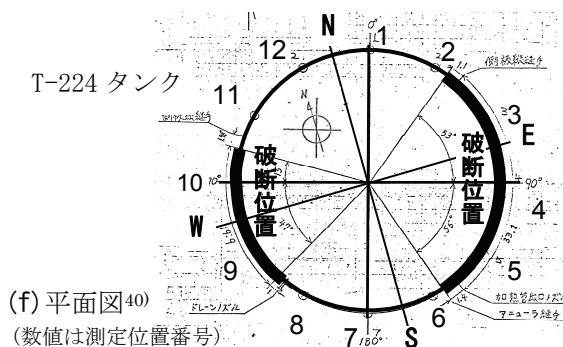
図-20 石油タンクの不同沈下量と破断位置<sup>40)</sup>(図(a), (c), (e)は文献<sup>40)</sup>より作成)

1978年宮城県沖地震(M7.4)によって東北石油仙台製油所において, 屋外タンクの底部(側板とアニュラ接合部)が破断し内容物が流出したり, 配管の破損による漏洩, 不同沈下等が発生した。そのうち T-217, T-218, T-224 タンクで底部の顕著な破断が発生し, T-221 タンクで沈下, 漏洩, T-130 タンクで沈下, フローティングルーフ衝突, T-121 タンクで沈下が比較的大きく発生した<sup>40)</sup>。

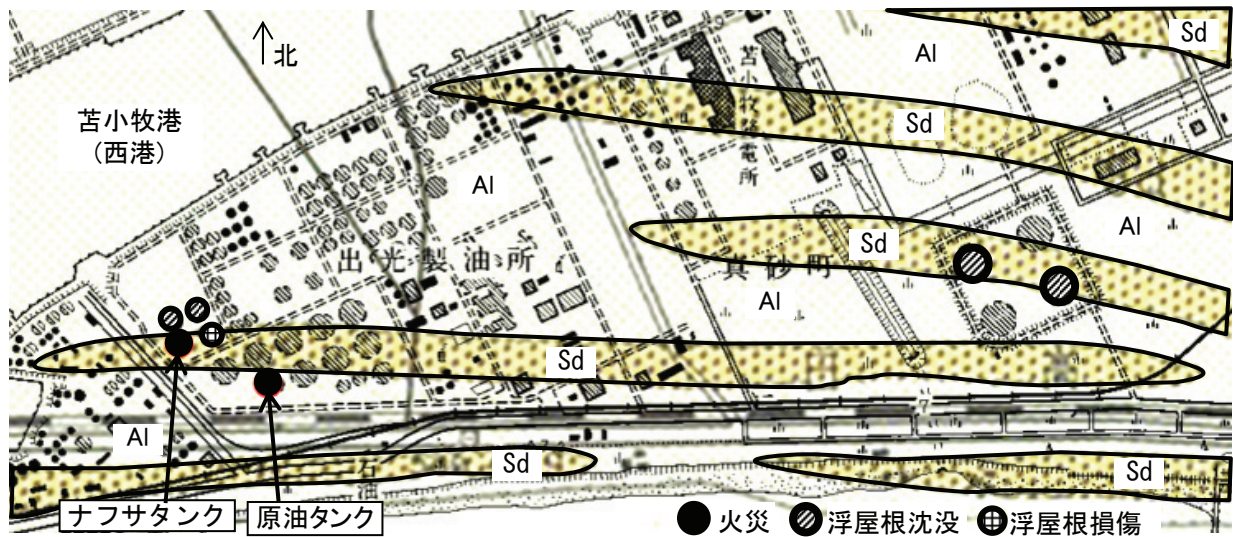
図-21 北海道製油所の火災等が発生したタンク等の位置<sup>46)・48)</sup>と地質図<sup>49)</sup>の関係

2003年十勝沖地震のときにも同北海道製油所の原油タンク(#30006, リング火災)とナフサタンク(#30063, 全面火災)で火災等が発生した<sup>46)・47)</sup>。その位置を地形図<sup>48)</sup>と地質図<sup>49)</sup>を集成して作った図-21に示す。火災が発生した2つのタンクの位置はともに砂丘(Sd)の縁に当たり, 一様な地盤でなくて傾斜のある地盤で発生したことが推察される<sup>44)</sup>。また, 浮屋根の損傷や沈没が顕著に発生した5箇所のタンク位置<sup>47)</sup>も示されているが, そのうち3箇所は砂丘の縁にあり, やはり傾斜のある地盤<sup>44)</sup>で発生したことが推察される。
