# 各種工場等の災害と地盤の関係

那須 誠

日本では地震や火災等による災害が多く発生している。前回の本シンポジウムで新潟や苫小牧等の石油タンク、仙台市のガスタンク、秋田火力発電所、猪名川浄水場、リケン柏崎等の工場等の地震被害発生に、地盤が大きく影響していたことを発表している。今回は、自治体消防制度60周年記念“消防のあゆみ”(2008.3.7発行)に掲載されているものの中から、三菱石油水島製油所、鹿島石油(株)鹿島製油所、パチンコ店ダイエー、三重ごみ固化燃料(RDF)発電所、ブリヂストン栃木工場、柏崎刈羽原子力発電所等の災害を取り上げて、災害調査報告書や地形図、地質図、土地条件図等を元に調べたところ、地盤条件の変化点での災害が多く、地盤の(鉛直、水平方向の)不同変位等の影響が推定されたので、その結果を報告する。

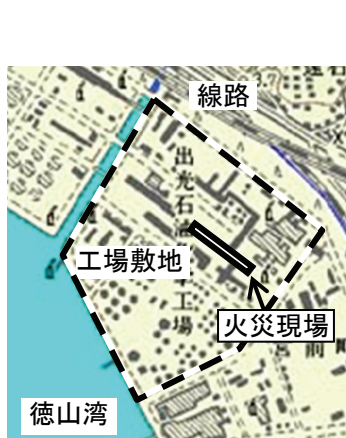
図-1 工場付近の新地形図  
(原図<sup>4)</sup>に加筆)

出光石油徳山工場(図-1)の第二エチレンプラント装置アセチレン水添部で爆発、火災が起こった<sup>3)</sup>。工場は海岸埋立地に建設されている。ここで図-2をみると、粘土層底面が尾根状になっているところに火災が発生した工場があり、しかもその尾根の片側の斜面部に寄ってつくられており、また図-3をみると、同工場は異種支持地盤状態でつくられていることが分かる。このように工場が旧海底の複雑な地盤状態のところに立地して、支持地盤が一様でなかったことが火災発生の一要因になったと推察される。

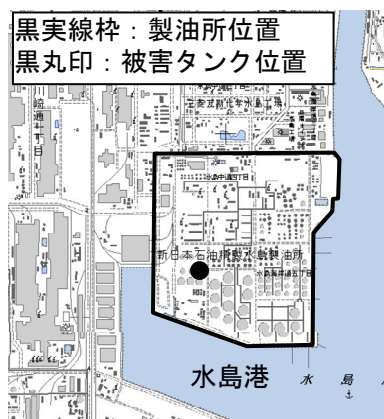
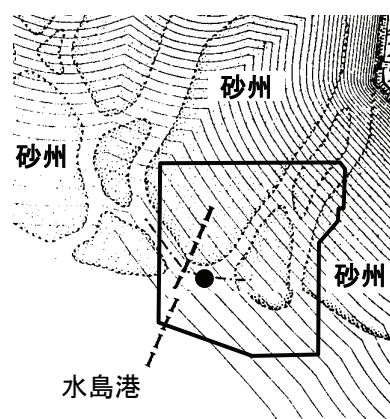
図-4 災害現場の地形図(原図<sup>8), 9)</sup>に加筆)

この製油所は海岸埋立地の軟弱地盤に建設されたためサンドドレーン工法とプレロード工法で地盤改良工事が行われた。水島製油所は海岸埋立地にあり、新旧地形図(図-4(a), (b))を比較すると、破損した

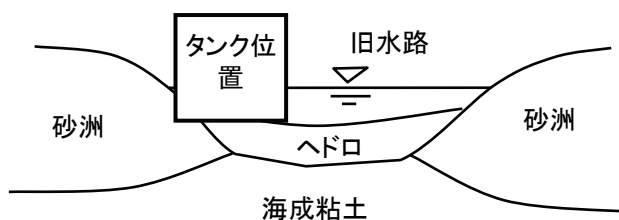
図-5 災害現場の地盤断面の推定図

タンクは砂洲(砂質地盤)と水路跡(粘土質地盤)の境界部に位置しており、図-5 のような地盤状態になっていたことが考えられる。従って、タンクの破損原因が直立階段の設置による基礎の支持力低下と局部沈下だと考えられているが、基礎の支持力低下と局部沈下は主として軟弱粘土地盤の部分で相対的に大きな沈下が発生して不同沈下が起きたため発生したことが推察される。

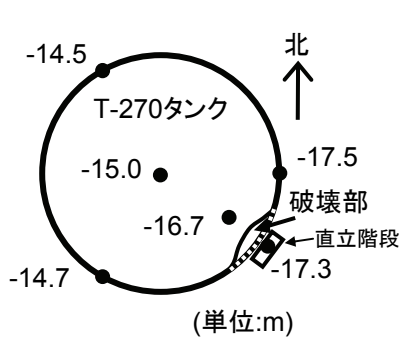
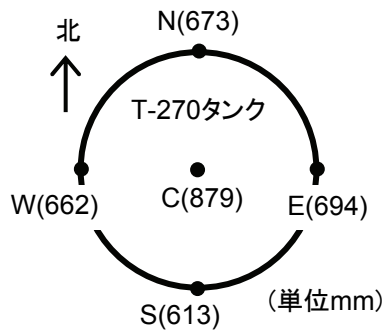
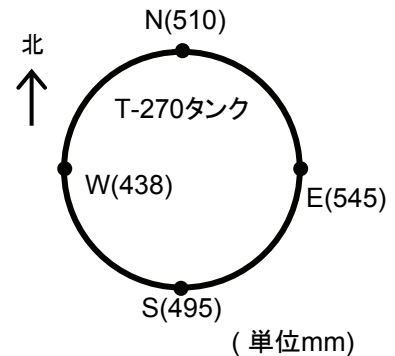
それは文献 6)、10) より作成した図-6～8 に示す T-270 タンク基礎地盤の標準貫入試験による N 値 30 の出現深さの分布と、プレロード(高さ 4.5m の盛土 (1.6t/m<sup>3</sup>) を 40 日間放置)による地盤沈下測定結果、水張試験(88 日間で水位を 0 から 19m まで段階的に上昇)によるタンク側壁沈下測定結果からも推定される。即ち、それらの図によるとタンクの東側で N 値 30 の出現深さが深く(その上に洪積粘土層あり)、プレロード試験と水張試験の両方でタンクの東側の沈下量(N 値 10 以下の土層厚さに対応して発生)が大きく、N 値 30 の出現深さ(G.L.からの深さ)と沈下測定結果が対応しており、この地盤は元々様でなく不同沈下が発生しやすい地盤であったことが分かる。

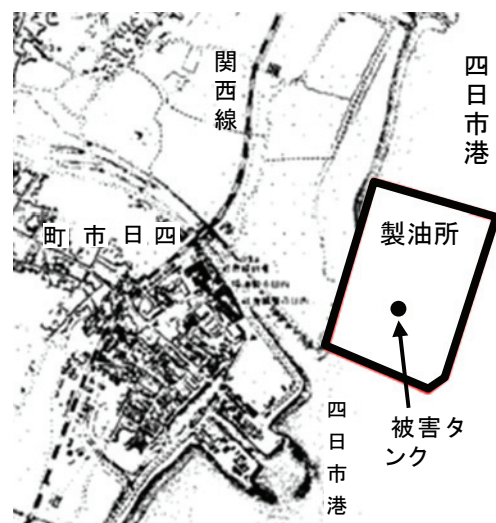
図-9 製油所周辺の旧地形図(1991 年作成図<sup>12)</sup>に加筆)

図-9 をみると製油所は軟弱な埋立地に立地し、

火災の起きたタンクはほぼ製油所の中心に位置しており、他に地質図が見当たらず、この図からだけでは地盤の不均質性を読み取ることはできない。

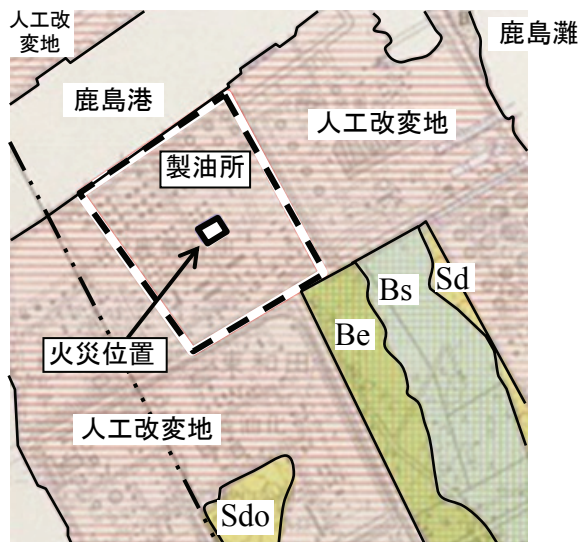
図-10 製油所周辺の地形分類図(原図<sup>14)</sup>に加筆)

鹿島製油所周辺は泥層を基盤として、表層に未固結堆積物である、礫・砂・シルト・粘土が分布している。製油所は人工改変地に立地しており、周辺の地形は砂丘や後背湿地・離水した湾口砂洲となっている(図-10<sup>14)</sup>)。また、火災位置は離水した湾口砂洲の西側境界部の延長線上にあり、地盤境界部に立地していることが考えられる。

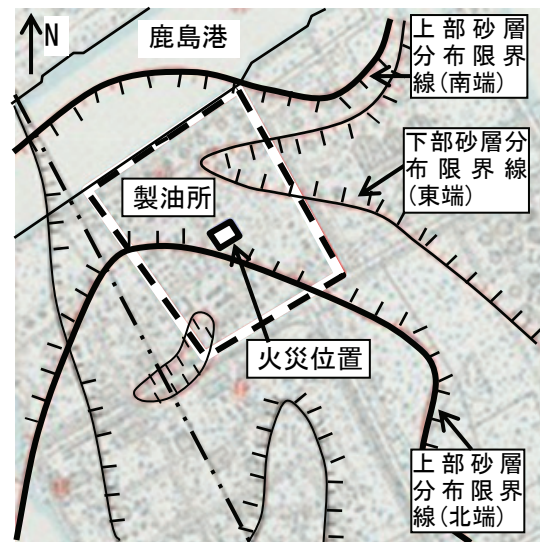
図-11 製油所周辺の表層地質図(原図<sup>14)</sup>に加筆)

低地に存在していることが分かり、図-11 をみると火災発生工場は地層分布限界線(上部砂層分布)付近でその北側にあることが分かる。図-12(原図<sup>14)</sup>に加筆)は図-10～11 の左側に示す2点鎖線に沿う地質断面図であり、製油所の真下ではないが、図-10～11 と文献 15)等から製油所付近の地質断面図を表していると考えられる。この図より、火災発生工場は上部砂層・泥層(U)の北側分布限界線付近でその外側(北側)に存在し、最上部砂・泥層(Um)底面とその下にある下部砂・泥層(L)底面の傾斜部に存在していることが分かる。従って、ここの事故原因の1つとして地質境界部で土層に傾斜が存在したことが考えられる。

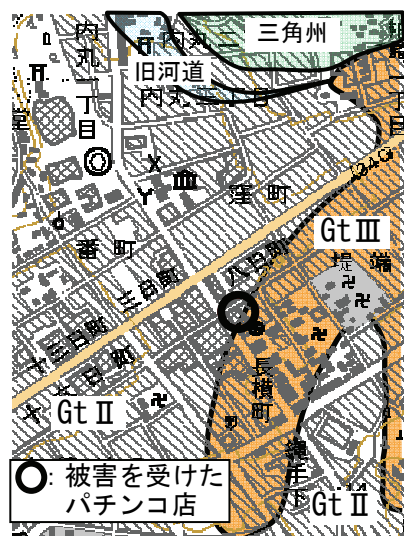
図-13 被害建物付近の地形図<sup>18)</sup>と地形分類図<sup>19)</sup>の集成図

1994 年三陸はるか沖地震(M=7.5)で、八戸市にある地上4階・地下1階建てのパチンコ店ダイエーでは一階の柱が破損して、内部の鉄筋が折れ曲がり、2階床が崩れ落ち、1階部分が押し潰されるような大きい災害が発生した<sup>16)</sup>。この付近は表層が八戸ロームで覆われているが<sup>17)</sup>、図-13(地形図<sup>18)</sup>と地形分類図<sup>19)</sup>の集成図)に示すように砂・シルト・泥で構成されるGtⅡ面と、八戸礫層で構成されているGtⅢ面の2種類の砂礫台地から成り立っており、災害のあったパチンコ店はGtⅡ面とGtⅢ面の境界部に位置しており、異種支持地盤状態になっていることが推定される。

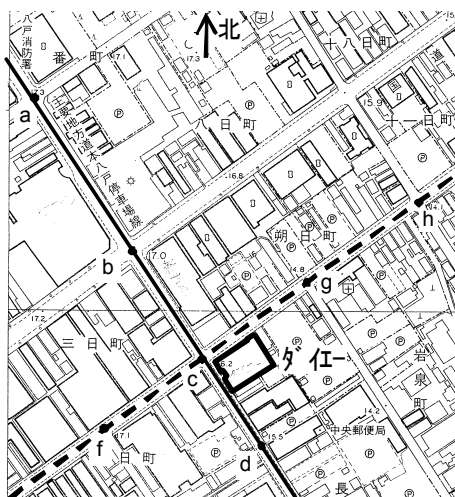
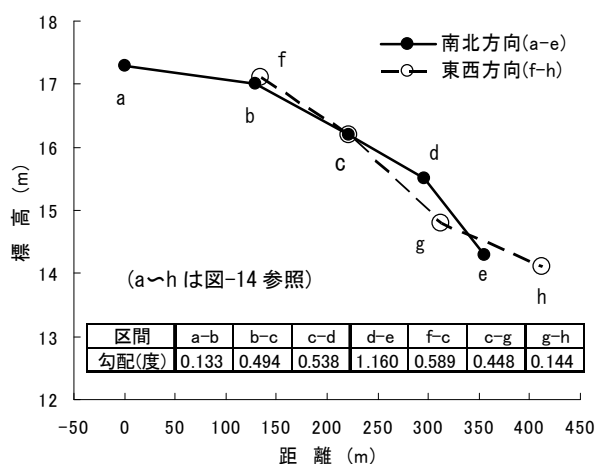
図-14 はパチンコ店付近の都市計画図<sup>20)</sup>であり、図-15 は同図中の実線 a-d、破線 e-g 沿いの道路上の標高分布である。これによると、この店付近(c点付近)は地表面勾配の急変点しかも遷急点付近に

当たることが分かる。従って、この店は図-16 で示すように北側からの地震時の地盤の動きが建物の地下部分や杭などを強く押したため、建物基礎が大きい偏土圧を受けて 2 階部分が崩れ落ち(例えて言えば、ダルマ落としのような現象が生じて)、1 階部分が押しつぶされる形になったことが推察される。

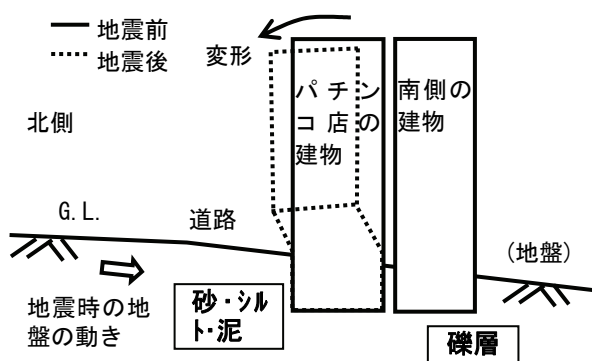
図-16 建物の被害機構の推定図

さらに、災害を受けた建物の南側に別の建物があったため地盤の動きが抑えられて、その分だけ災害建物への作用力が大きくなって災害がより大きく生

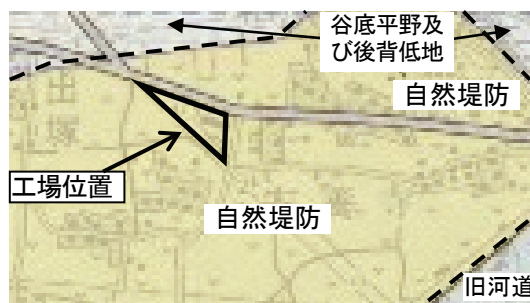
図-18 工場周辺の地形分類図(原図<sup>22)</sup>に加筆)

日進化工(株)群馬工場の化学薬品製造工場において、ヒドロキシルアミン(劇物)をタンク内で再蒸留していた際に爆発が起きて火災が発生した<sup>21)</sup>。爆発事故は今回爆発した蒸留塔が組み込まれている装置内の空ポンプの上部についている蛇腹ホースで起こった。工場周辺は図-18<sup>22)</sup>をみると、旧河道沿いの自然堤防上にあることが分かる。自然堤防地帯は砂質土よりなり表層部の地質は比較的良好である。

しかし、下部には粘土層が存在していることが多く<sup>23)</sup>、表層部の重量の大きい構造物による圧密沈下や、下方の砂礫層より地下水の過剰揚水により広域

地盤沈下で不同沈下が生じていることも、災害の原因に関係しているのではないかと推察される。

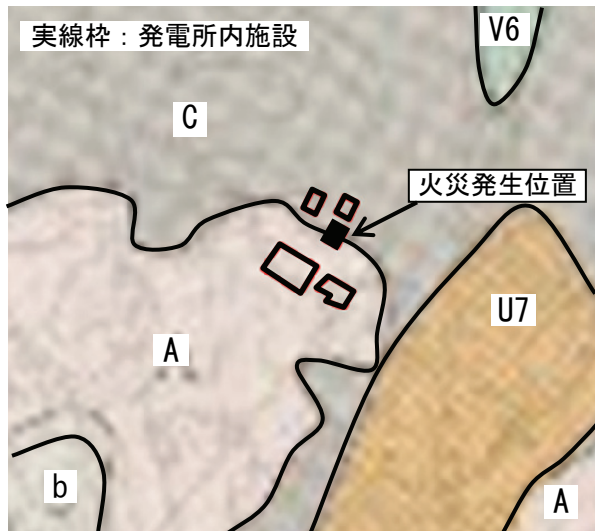
図-19 発電所周辺の地形分類図（原図<sup>26)</sup>に加筆）

ゴミ固化燃料(RDF)発電所の RDF 貯蔵槽でいくつかのトラブルが続いた後に爆発が発生した<sup>24)</sup>。発電所周辺は地形図<sup>25)</sup>によると沢の源頭部に位置しており、表層地質<sup>26)</sup>は礫・砂・粘土互層(T<sub>2</sub>)や粘土・砂互層(T<sub>3</sub>)、礫を主とする堆積物(th)からなり、地形分類図<sup>26)</sup>によると人工改変地(A)や丘陵(緩斜面, b), 丘陵(一般斜面, C), 浅い谷(V6), 砂礫台地(U7)に分類され、発電所敷地は T<sub>3</sub>, th の境界部や、A と C の境界部に存在している。特に、火災のあった場所は人工改変地と丘陵に跨って立地している(図-19)<sup>26)</sup>。また、火災を起こした発電所は丘陵地を切土して発生した材料でつくった盛土の厚い部分に位置しており、異種支持地盤状態であった可能性がある。

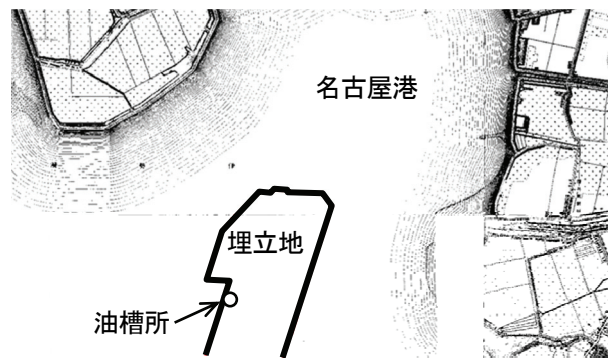
図-20 油槽所周辺の旧地形図（原図<sup>28)</sup>に加筆）

エクソンモービル名古屋油槽所で清掃作業などを行っていた 2 号タンクで火災が発生した<sup>27)</sup>。図-20(旧地形図<sup>28)</sup>に加筆)からこの油槽所は軟弱な埋立地に建設されていることが分かる。しかし、他に地質図等が見当たらないため、現在のところ災害の原因と地盤の関係は分からない。

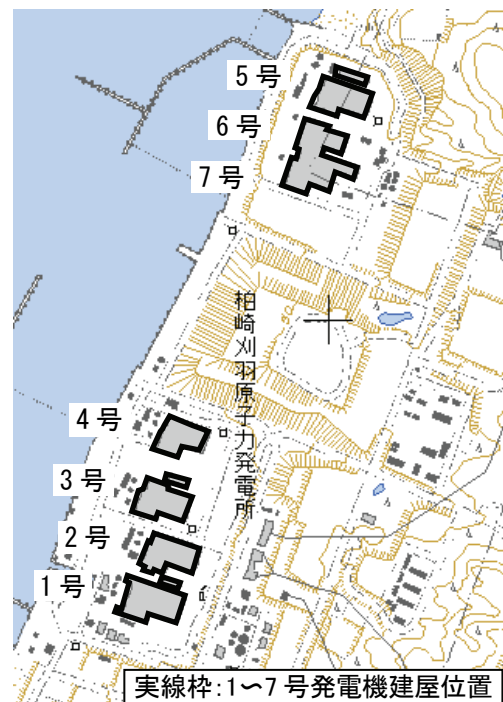
図-22 原子力発電所周辺の地形図（原図<sup>31)</sup>に加筆）

2007 年新潟県中越沖地震(マグニチュード 6.8)の際に柏崎刈羽原子力発電所構内(図-22<sup>31)</sup>)で大きい陥没、亀裂等の地盤変状や、3 号発電機建屋脇で変圧器火災等が発生した。変圧器火災は二次側接続母線部の支持台沈下に伴う上下のずれによるケーブルのショートで発生した。ここで、図-23<sup>32)</sup>の丸印の火災発生位置付近をみると、新期砂丘堆積物と古期砂丘堆積物の境界部で火災が発生していることが分かるが、地層境界部では地盤陥没の発生しやすいことが調べられているので<sup>33)</sup>、ここでも地震前から地盤内で細粒分等が流出して間隙が発達して大きくなっていたことの影響が推察される<sup>34)、35)</sup>。
