# 各種斜面災害への地盤構造と透水性の不連続性等の影響

那須 誠

斜面災害対策確立の基礎的資料を得るために、各種の斜面災害を地盤に焦点を当てて調べた。斜面災害として、地すべりや盛土、切土、自然斜面等における被害が含まれる。災害に大きく影響したと考えられる、素因としての地盤の構造と透水性の状態に共通性が認められ、誘因は地震や降雨、地盤の人工改変等であるが、素因としての地盤の構造不連続性や透水性不連続性等が共通に挙げられることが分かった。なお、透水遮断(透水不連続性による)には施工時の盛土や切土等(人工改変)による排水性低下、あるいは施工後の経時的な排水性低下、地震時の水道の崩壊等による排水性低下等が含まれる。

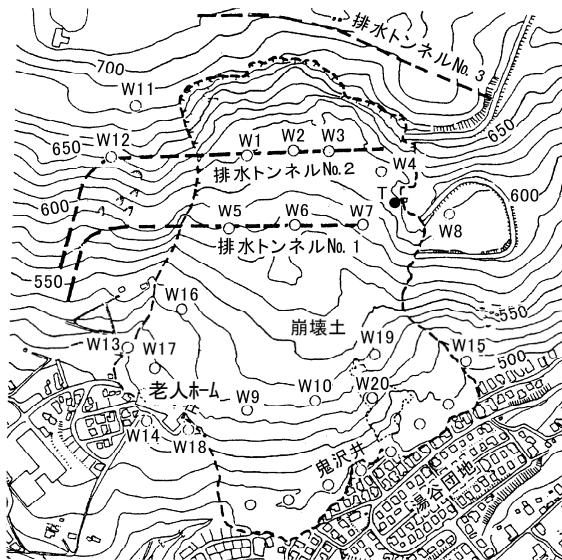
図-1 地すべり状態(原図<sup>1)</sup>に加筆)

1985年7月26日に発生した地すべり状態を図-1に示す<sup>1)</sup>。地山は裾花凝灰岩からなる旧地すべり崩土である<sup>2)</sup>。地すべり後施工の排水トンネルと集水井(○印)では、滑落崖直下のトンネルNo.2が多くの水を集め、特に集水井W1が働き、地すべり下部では集水井W17が特に多くの水を集めている<sup>1)</sup>。地すべり発生前後でW1からW17に向かう流れがみられる。W17は地すべり発生前は湧水のある湿地で老人ホームの付近である<sup>2)</sup>。この老人ホームは1953年開設し、1978～1980年全面改築拡張さ

れた<sup>2)</sup>。1980年暮れは豪雪で翌年春の融雪期に戸隠有料道路(バードライン)の各所で石垣や斜面の亀裂、路面凸凹、側溝変形等が発生した(1985年地すべりによる同道路の崩壊区間は1963年10月着工、1964年8月完成)<sup>2)</sup>。集水井W2, 6, 19を結ぶ別な流れもある<sup>1)</sup>。以上は泥岩層以浅の浅層地下水でこれらの井戸は降雨直後に水を集めている<sup>1), 2)</sup>。

地すべり末端部にある鬼沢内集水井も泥岩層以深の深層地下水を多く集めている<sup>1), 2)</sup>。1968年から1970年にかけて行われた湯谷団地造成工事<sup>2)</sup>の際に沢部で盛土がなされている。なお、図-2の旧地形図<sup>3)</sup>では老人ホームは丸印A内の沢部の四角枠内にあった。図-2の丸印B内の沢部では5～6日前に大崩壊に先立つ小崩落が生じている<sup>2)</sup>。図-1の観測点Tでは地すべり発生前に、地下水位が梅雨期と融雪期に顕著な上昇を示し、1985年6月には20mの水位変動が観測されている<sup>4)</sup>。長野市の1985年の梅雨期の総雨量は6月11日～7月20日が544mm(年間降水量平均約980mmの55%)で平年の約2.5倍、7月11～20日が187mm(同19%)で平年の約3.5倍で多かった<sup>2)</sup>。

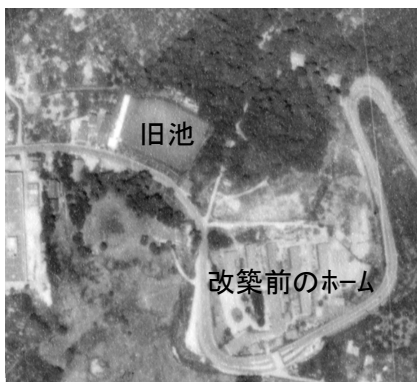
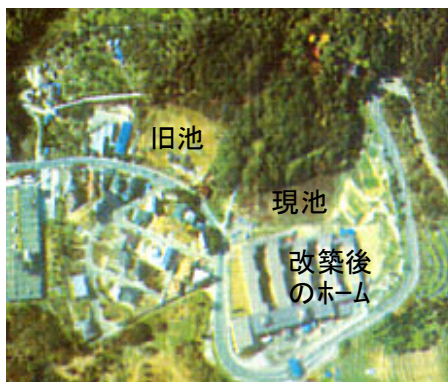
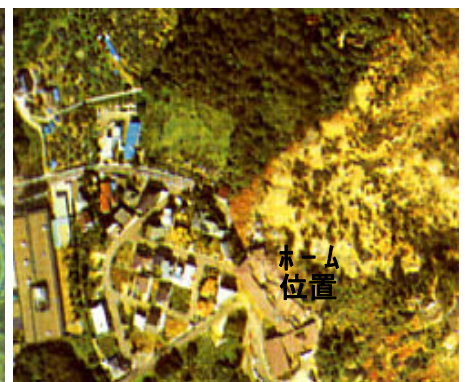
図-3 空中写真が示す地形の変遷(原図<sup>8),9)</sup>に加筆)

ここで、図-3(文献5), 6)に加筆)に地すべり前後の空中写真を示すが、特に同図(a), (c)を比べると池が移設されていることが分かる。崩落した地附山斜面の地すべり下部にあった、この水の湧く池(湿地)<sup>7)</sup>が地すべり発生前に埋め立てられて水道が塞がれて透水遮断が起き地すべりに影響したことが考えられる<sup>8)</sup>。さらに、地すべり末端部の鬼沢には宅地盛土が作られているが<sup>7)</sup>、これによって同様に地中の透水性が低下して水が貯留したことが地すべりに影響したことも考えられる<sup>8)</sup>。

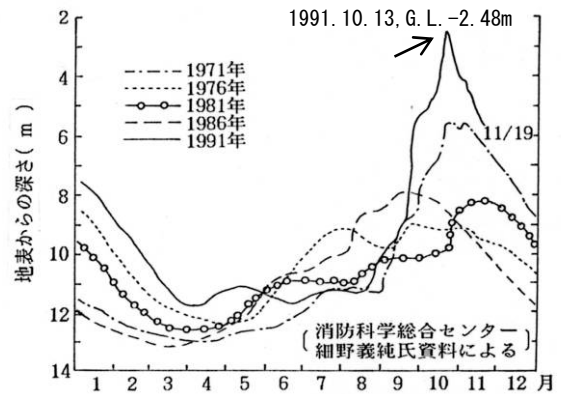
図-4 地下水位の経年変化(新小平駅付近)<sup>9)</sup>

なお、武蔵野線新小平駅の隆起災害(1991年10月11日)<sup>9)</sup>をみると、同年8～9月の累積雨量が725mm(年平均降水量の約半分)で、同年9～10月も350～500mmと過去平均値(例年150～200mm)と比べて非常に多かった。同駅と約1km離れた地点では例年の年間地下水位変動量が約6m前

後なのに対して、この災害時は約9mと異常に高かくかつ上昇割合も異常に大きかったこと等が調べられている(図-4参照)<sup>9)</sup>。ここで上記地すべり地と同様のことが認められる。なお、この地下水位変動量が大きい地点は透水性の急変化点と考えらる<sup>10)</sup>。

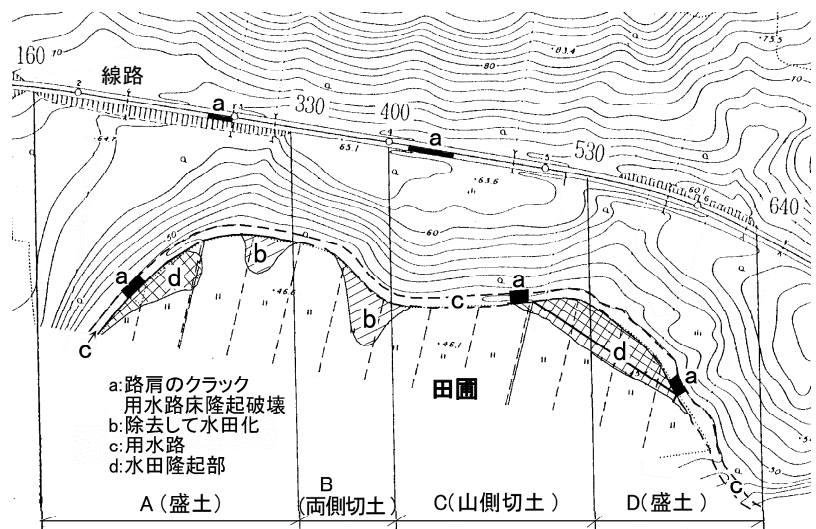
図-5 平面図(1994 年時点)<sup>11)</sup>

図-5 は A, C, D 区間における線路と用水路、水田等の変状を示す(1994 年時点)<sup>11)</sup>。ここでは 1973 年 4~12 月に水田造成と農業用水路掘削(図の c, 幅 3m, 深さ 1m)が行われ、山裾凸部 2 箇所(図の b, 図-6<sup>12)</sup>も参照)も切り取られてから変状が顕著に大きく現れた。即ち同工事の 8 月の台風による 106mm の降雨と、その後降り続いた計 323mm の降雨により数箇所に変状が発生した。特に C 区間の a 付近で右側側溝の間知石変状、右側法面の亀裂や食い違い等の変状が発生した。同年 10 月にも 2 回の変状が生じた。これらの変状は地すべりに関係するものであり、その後の変状は現在(1994 年当時)まで融雪期(3~5 月)に現れ、降雨が少ない 6~7 月に治まり、台風や集中豪雨の時期(8~9 月)に再び活発になっており地中水の影響が大きいことが分かる。さらにこの地すべりは用水路造成に伴う地すべり末端部の除去と関係が深く力学的なバランスが崩れたことの外に、降雨に地すべりがよく反応しているので、水田の客土等が透水性を低下させたことなども考えられる。

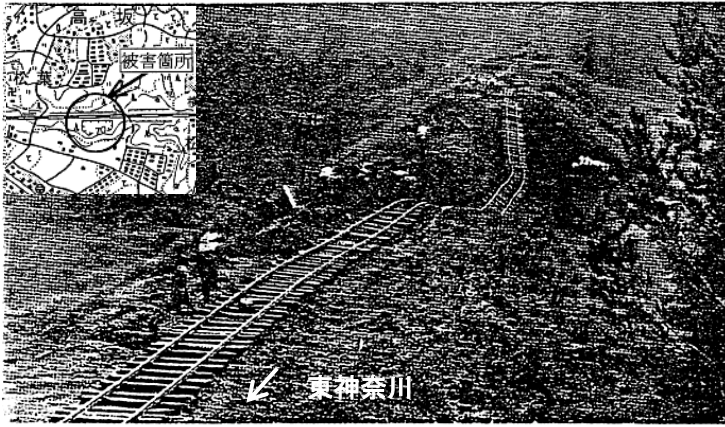
図-7 成瀬・原町間盛土崩壊(1923 年関東大地震<sup>13)</sup>, 左上の地形図は文献<sup>14)</sup>より)

大正 12 年関東大地震(1923. 9. 1)で、横浜線成瀬駅・原町田駅間(東神奈川起点 13 哩(20.92 km)付近)の最大高さ約 14.7m の盛土が、図-7 の写真に示すように大規模に崩壊(最大沈下 6m)して右方(北側)の田圃を遠方まで埋めた<sup>13)</sup>。ここは同図内の左上の地形図(1969 年頃、原図<sup>14)</sup>に加筆)に示すように、台地の縁の枝谷(支谷)を渡る高盛土であり<sup>15)</sup>、現在でも枝谷中央出口にある法尻から伏樋を通して湧水があり、法尻付近の地盤は含水状態が高く、その地盤の上を歩くと表層の埋土の下に腐植土層等があるように軟らかく感ぜられる。

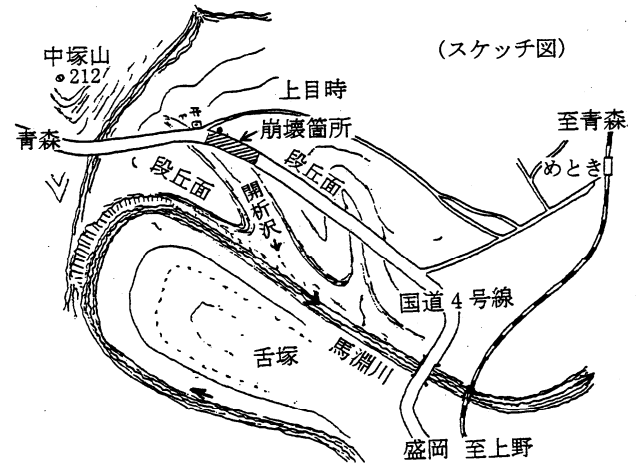
図-8 目時地区盛土の崩壊位置図<sup>17)</sup>

目時地区の国道 4 号線の砂質土からなる最大高さ約 5m の盛土が、幅約 110m に渡って 1 方向に法先から約 40m の遠方まで流出する大崩壊を起こした<sup>16)</sup>。この盛土は段丘を開析して発達した沢の枝谷を横断し(図-8<sup>17)</sup>)、この枝谷の下流方向に盛土のみの流出が生じた。図-9<sup>18)</sup>から分かるように、盛土下の軟弱地盤はローム層や有機物混入の粘性土からなり、その下の基盤の表面は枝谷の延長方向に傾斜している。盛土はこの基盤表面の急傾斜部分に位置して崩壊した。左右両側に法面のある盛土であるが両側の田圃の高さが異なっている<sup>16)</sup>、両側法面の高さも異なっているのは、基盤表面の急傾斜部分に位置しているためである。土砂の移動や路面の亀裂等の発生状

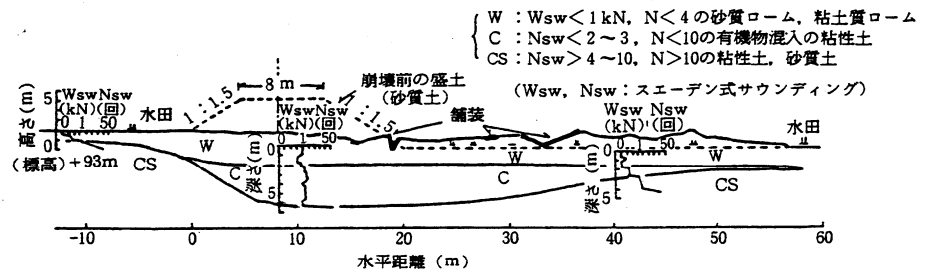
図-9 目時地区盛土の崩壊状態と地盤<sup>18)</sup>

況から崩壊は青森方向から盛岡方向に向かって斜めに生じたことや、道路の舗装のアスファルトが最上層に乗った状態で流出していること、そのほかに滑落崖の下部や崩壊路体の下部に湧水があること等が認められている。また、崩壊箇所の盛土の盛岡側には流動を防ぐ木杭が多数打ち込まれており、過去にも流動の兆候があったことが推定されている<sup>17)</sup>。

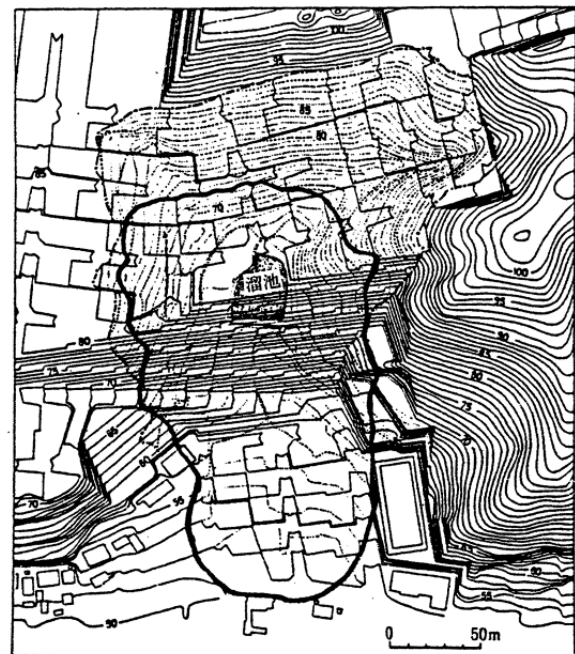
図-10 寿山団地盛土の崩壊図(1978 年宮城県沖地震, 文献<sup>19)</sup>を集成)

昭和 53 年宮城県沖地震(1978. 6. 12)で、白石市において寿山第四団地の宅地造成盛土が図-10<sup>19)</sup>~11<sup>20)</sup>に示すように大規模(土量約 8 万 m<sup>3</sup>)にすべって崩壊した。その崩壊部の側方は切土と盛土の境界部にほぼ一致している<sup>20)</sup>。この盛土は元の谷を埋めてつくられており、元の谷には旱天でも溜れたことがないという湧水とそれを受ける溜池が存在していた<sup>19)</sup>。また、この盛土の末端の法面には、前々年の夏に台風による強い雨の影響で崩壊して土石流が起きた経歴があることと<sup>19)</sup>,<sup>20)</sup>、地震による崩壊箇所がほぼその強雨の際の被害箇所と一致していたこと<sup>20)</sup>が報告されている。このように湧水があって雨による崩壊歴があったこと等を考慮すると、この盛土は水を溜めやすい構造になっていたこと等が推定される。

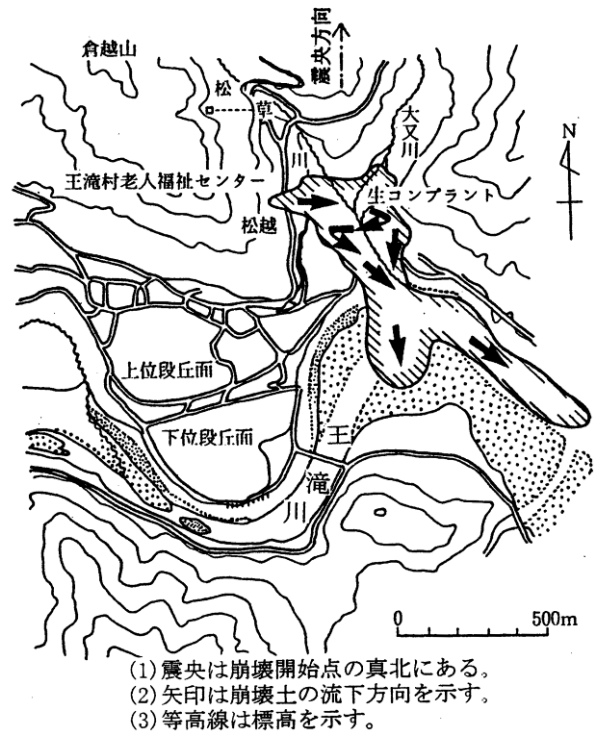
図-12 松越地区土石流発生状況(1984年長野県西部地震)<sup>21)</sup>

長野県西部地震(1984. 9. 14)で、長野県王滝村松越地区にある御岳山の麓で泥流堆積物の土石流が、図-12に示すように大規模に(崩壊土量約 29 万 m<sup>3</sup>)発生した。地震後の調査で滑落崖から湧水が生じていることと、旧地形の谷部に堆積した軽石凝灰岩が挟んでいる高含水比の軟弱層を主なすべり面として、その上の泥流堆積層等が崩壊したこと等が明らかにされている<sup>21)</sup>。

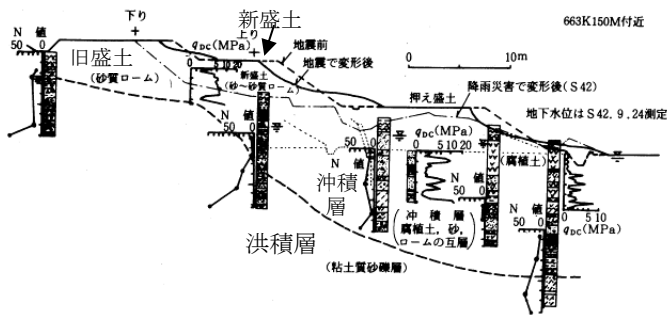
図-14 向山・三沢間盛土の地震被害と地盤<sup>23)</sup>

1968年十勝沖地震で向山・三沢間で崩壊した盛土とその付近で無被害の盛土がある<sup>23)</sup>。軌道まで及ぶような大崩壊が生じた盛土は台地際の枝谷の出口にあって、図-14のように台地の硬地盤と谷底平野の腐植土等からなる極軟弱地盤に跨がっていて、新盛土本体と押さえ盛土総てが軟弱層の上にのっている。盛土の変形は基盤面の傾斜方向に生じた。何らの変形も生じなかった盛土の下には図-15に示すように、腐植土等からなる軟弱地盤がほぼ水平に堆積している。ここでは地盤に不同変位は発生しない。以上はそれぞれ図-13(b), (d)に該当する。

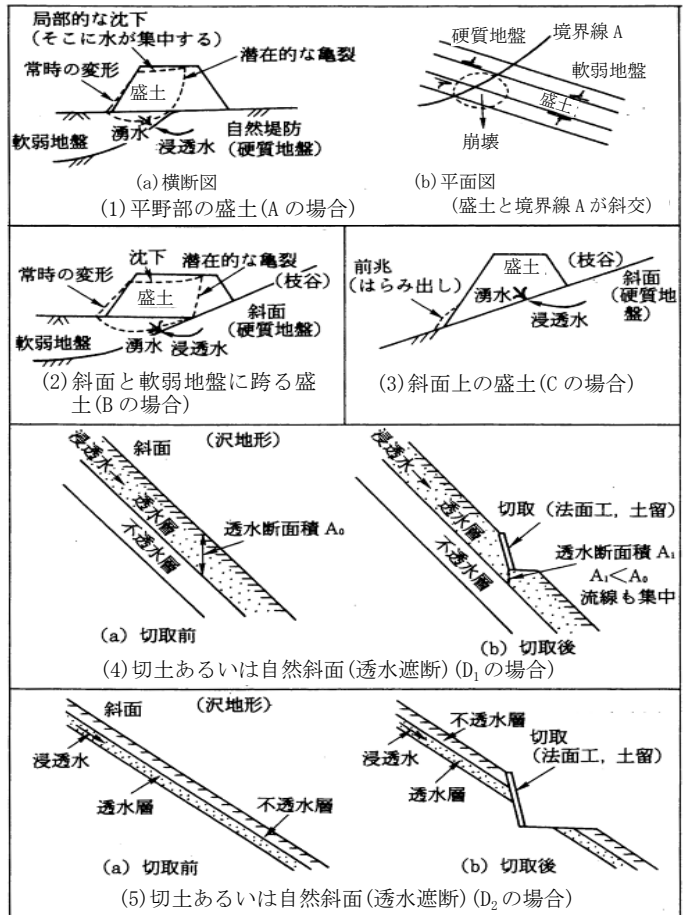
図-16 崩壊法面・斜面と地盤構造の関係<sup>25)</sup>

降雨等により崩壊した法面・斜面と地盤構造の関係を図-17に示す<sup>24), 25)</sup>。盛土の災害は平野部の平坦地形では自然堤防のような良好地盤と軟弱地盤の境界部(Aの場合)で発生し、山間部や台地等では比較的小さな沢地形(枝谷)と軟弱地盤の境界部(Bの場合)あるいは比較的小さな沢地形上(Cの場合)で発生し、法面・斜面の災害は比較的小さな沢地形上(D<sub>1</sub>, D<sub>2</sub>の場合)で発生している。次に図-16をもとに主として透水性の不連続性に着目して推定した崩壊発生機構を示す。

①Aの場合、平野部の盛土の地盤に建設中と供用時に変位差が生じる場合である。盛土は良好地盤の自然堤防上では変形が小さいが、軟弱地盤上では地盤の圧密沈下や側方流動のために比較的大きく沈下や水平変位して、両地盤境界部では盛土に比較的大きい亀裂が発生する。しかも軟弱地盤は厚さや強度が一様でないため、

軟弱地盤そのものが不同変位(沈下, 水平変位)するので、その上の盛土に亀裂や間隙が生じたり軟らかくなったりして不均質性が生じる。さらにその盛土表面がたるんで集水し易くなる。このように地盤状態に応じて盛土の透水性に不連続性が生じて、その亀裂や間隙に浸透水が堰き止められたり貯溜したりして、あるいは盛土が自然堤防の湧水箇所につくられたりして崩壊する。例えば常時から浸透水によって盛土が水分を多く含んで軟弱化したり、河川の増水して高くなった水位が自然堤防内を伝わって盛土内の水位や水圧を高めたり、盛土が湧水口を塞いだため、あるいは圧密沈下の進んだ軟弱地盤は透水性が小さくなって浸透水遮断が起きて、浸透水が地山あるいは盛土に貯溜したりして大きな水圧が生じて盛土が崩壊すると考えられる。

③C の場合は、斜面上の盛土の地山が崖錐等で砂礫等からなる透水性土層と粘性土のような不透水性土層を含む場合である(例えば、図-18<sup>26)</sup>)。何らかの原因で透水性の良い土層の透水性が悪くなって(例えば盛土で崖錐が圧縮されて透水性が悪くなったときや、水道が土砂によって目詰まりを起こしたとき、あるいは盛土が湧水口を塞いだとき等)、透水性土層に水が時間の経過とともに溜まって盛土が崩壊する。また、そのような水の貯留によって粘性土が強度低下を起こして崩壊が生じることも考えられる。

④D<sub>1</sub> の場合は、切土あるいは自然斜面で、地山に粘性土のような不透水性土層の上に崖錐等(砂礫等)の透水性土層がある場合である。なんらかの原因で透水性の良い土層の透水性が小さくなって(透水遮断が発生して、例えば、図-19<sup>25)</sup>に示すように切土や法面工や土留工等によって水道の断面積等が小さくなったとき等)、透水性の良い土層に水が時間の経過とともに溜まって崩壊が生じる。また、Cの場合と同様に水の貯留によって粘性土が強度低下を起こして崩壊が生じることもあると考えられる。

⑤D<sub>2</sub> の場合は、切土あるいは自然斜面で、地山に粘性土等の不透水性土層の下に崖錐等(砂礫等)の透水性土層がある場合である。なんらかの原因で透水性土層の透水性が悪くなって(透水遮断が発生して、例えば切土や法面工、土留工、護岸等によって水道が遮断されたとき等)、D<sub>1</sub>の場合と同様に透水性土層に水が時間の経過とともに溜まって崩壊が生じる。また、Cの場合と同様に水の貯留によって粘性土が強度低下を起こして崩壊が生じることもあると考えられる。同様に、盛土や切土、斜面の近くの湧水口が埋立等で塞がれて、被害を受ける場合があることも考えられる。

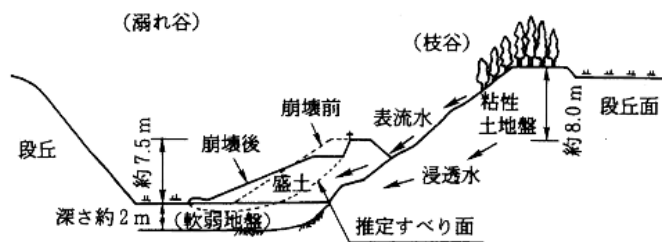
図-17 能登線盛土の崩壊状況と地盤状態<sup>25)</sup>

②B の場合は、斜面と軟弱地盤に跨る盛土が枝谷(支谷)の出口でそれに接する溺れ谷の軟弱地盤と跨る場合で、枝谷をAの場合の良好地盤の自然堤防とみなせば、ここではAの場合と同様な現象が発生して盛土が崩壊すると考えられる(例えば、図-17<sup>25)</sup>)。なお、Bの場合には、さらに透水係数の小さい盛土で透水遮断が起きて堰堤のように作用して、表流水や浸透水が盛土背後の部分に多く溜り、盛土が押し出されるような現象が生じたことも考えられる。
