# 海水環境にある排水機場の劣化調査と リニューアル工事

新潟県を流れる二級河川新川の河口に位置する新川河口排水機場は、供用開始から約40年が経過しており、躯体コンクリートには、アルカリ骨材反応および塩害が原因と考えられる劣化が発生している。コンクリートの一部に損傷が生じていることから、排水ポンプの全面改修に併せて、躯体コンクリートのリニューアル工事を同時に進めている。

本報告では、コンクリートの劣化調査および診断結果、これに基づいて劣化レベル毎に実施した断面修復方法の検討結果を示す。また、施工時の状況や、品質および施工効率の向上の取組みについて報告する。

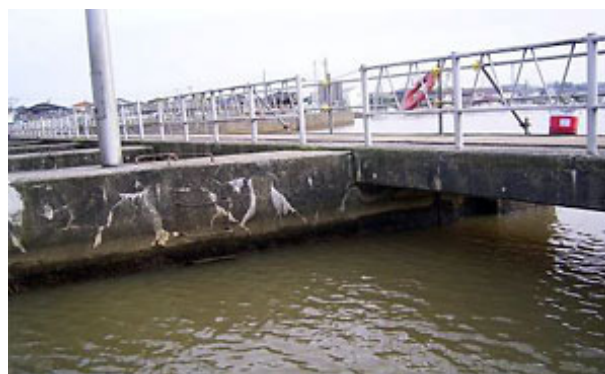
写真-1に示す新川河口排水機場は、河口から約200m上流に位置する排水機場(所在地：新潟市西区)で、昭和45年の供用開始から約40年が経過している。本排水機場の躯体コンクリートには、表面に多数のひび割れが発生し、白色のゲルが析出しており(写真-2)、鉄筋の腐食も確認された。そこで、排水ポンプ設備の老朽化による全面改修に併せて、躯体コンクリートの耐久性確保のための補修工事を実施することとした<sup>1)</sup>。

写真-2 躯体コンクリートの現況

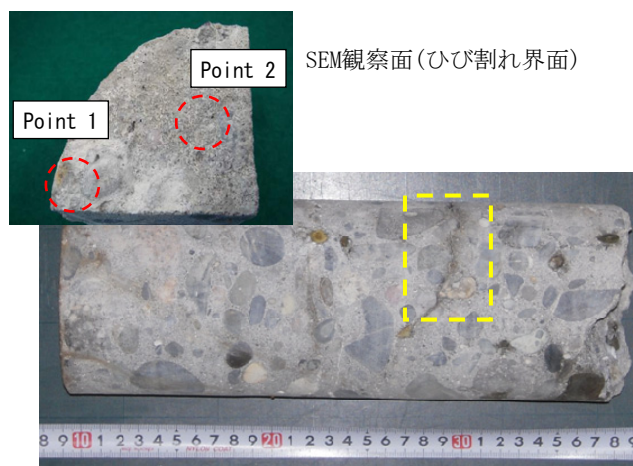
写真-4 採取コア外観(黄色破線部分をカット・割裂)

写真-4に採取したコア外観とコアに発生したひび割れ面(SEM観察面)を示す。

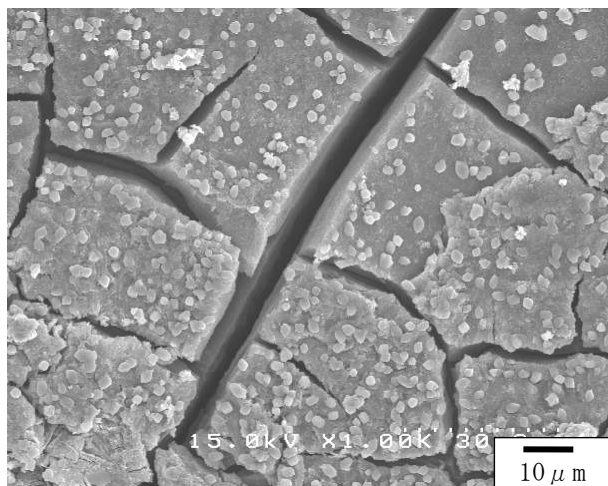
写真-5に示すように、ひび割れ表面にはアルカリ骨材反応により生成したと考えられるゼリー状のゲルが確認された。図-2に示すEDS分析により、この組成タイプは「アルカリ-カルシウム-シリカ型」とあると考えられる。Caを多く含むが、ゲルの生成からの時間経過が長いために、ゲル表面に見られる炭酸カルシウム粒子の影響と考えられる。

写真-5 電子顕微鏡観察結果(Point1 生成ゲル)

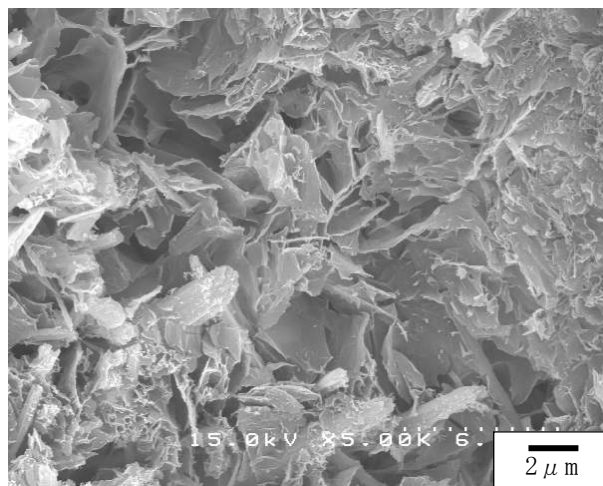
写真-6 電子顕微鏡観察結果(Point2 フリーデル氏塩)

また、異なる観察箇所(Point2)では、写真-6に示すように、フリーデル氏塩が確認され、塩化物イオンの侵入と固定化が確認された。

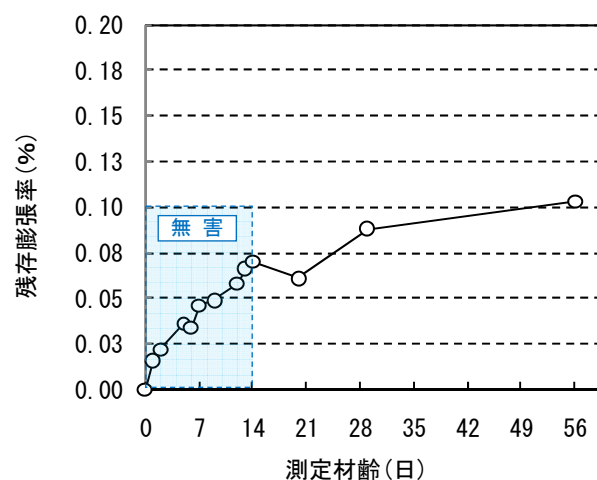
図-4 残存膨張試験結果

図-4に残存膨張試験結果を示す。測定材齢14日における膨張率は0.07%であり、上記判定基準では「無害」と判定される。試験を2ヶ月間継続したが、材齢の経過に伴って増分が減少し、コンクリートの膨張はほぼ収束していると判断した。

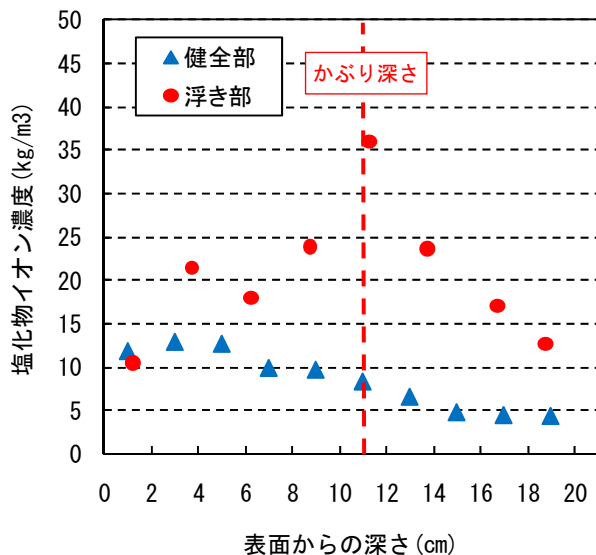
図-5 コンクリート内部の塩化物イオン濃度分布

図-5に表面からの深さと塩化物イオン濃度の関係を示す。写真-7に採取したコア外観を示す。かぶり11cmでの塩化物イオン濃度は、発錆限界値<sup>2)</sup>1.2kg/m³をはるかに超えている。さらに、塩化物イオンは、茶褐色の鉄錆部分で濃縮されており、最高で35.0kg/m³と非常に高い。なお、同試料を他の試験機関においても分析したが、クロスチェックの結果、ほぼ同値の結果となり、測定方法の信頼性を確認している。

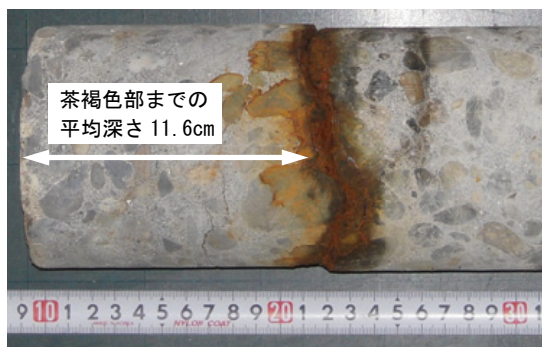
写真-7 浮き部 (No. 2) コア外観

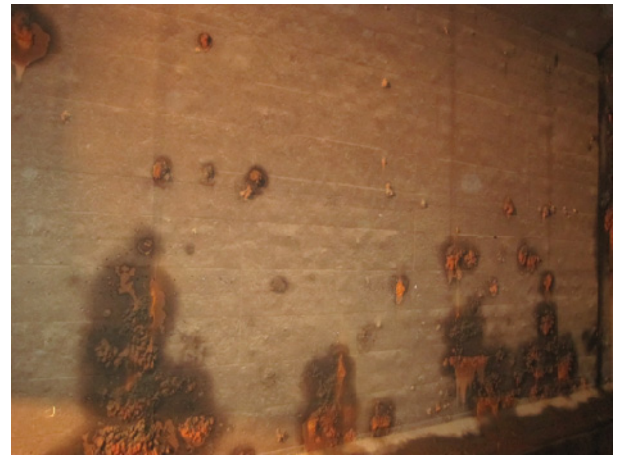
写真-8 茶褐色析出物

また、隔壁側面には、写真-8に示すような茶褐色の析出物が点在しており、X線回折の結果、Fe<sub>2</sub>O<sub>3</sub> 92%、SiO<sub>2</sub> 3%、Cl 2%であった。大部分が鉄で構成されており、鉄筋由来と考えられる。この茶褐色析出物が形成されている浮き部の内部では、断面欠損を伴う鉄筋の腐食が珣り調査により確認された(写真-9)。鉄筋が著しく腐食していることから、電食の可能性も考えられたが、排水機場内では直流を使用しておらず、原因となるような迷走電流の発生源を特定できなかった。

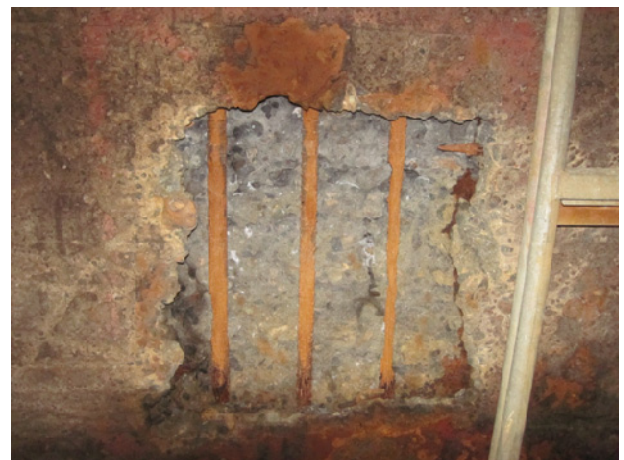
写真-9 浮き部 鉄筋腐食状況

隔壁および中床版下面の大部分の鉄筋が腐食しているため、鉄筋追加と断面修復による補強を行うこととした。海水環境にあり、アルカリ骨材反応が完全に収束していない可能性があること、断面修復材の劣化因子遮断効果が完全でないことから、追加する補強鉄筋にはエポキシ樹脂塗装鉄筋を採用した。

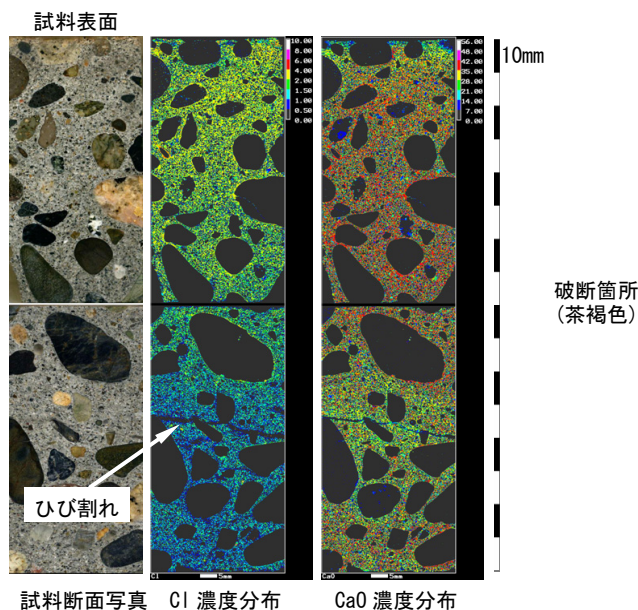
図-6 健全部 (No. 1) EPMA分析結果

図-6に健全部 (No. 1) のEPMA分析結果を示す。打音検査では判明できなかったが、深さ12cmに面内方向のひび割れが発生していた。Clの侵入は、このひび割れ深さ程度まで観察される。また、CaOについては、表面から10mm程度まで溶出しているが、ひび割れからの溶出も認められる。

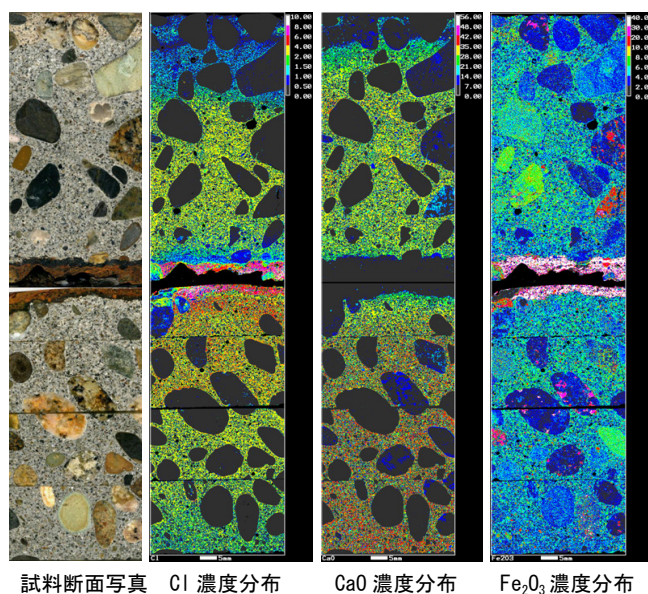
図-7 浮き部 (No. 2) EPMA分析結果

図-7に浮き部 (No. 2) のEPMA分析結果を示す。試料は深さ8cmで破断しており、微細なひび割れが多数観察される。破断面には茶褐色の固着物があり、ClとFe<sub>2</sub>O<sub>3</sub>濃度が高く、多量のClとFeが供給されたと考えられる。また、表面と同様に破断面からのCaOの溶出が生じていることから、この破断面 (ひび割れ) に海水の侵入があったことが推定される。

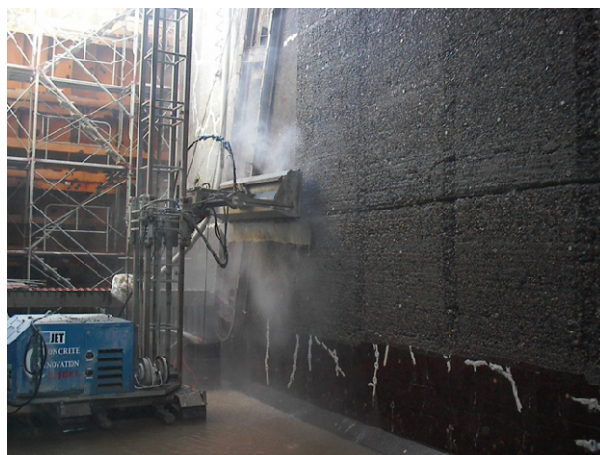
本排水機場の躯体コンクリートの粗骨材の最大寸法は推定40mmである。写真-10に示すような機械式では、コンクリート表面の確認ができないことから、研り面の凹凸が大きくなったり、部分的に深く研られ、既存鉄筋が露出した。そこで、人力方式に変更した結果、写真-11に示すように、コンクリート研りの出来形精度を±10mmに向上することができた。

写真-10 機械式ウォータージェット工法による研り状況

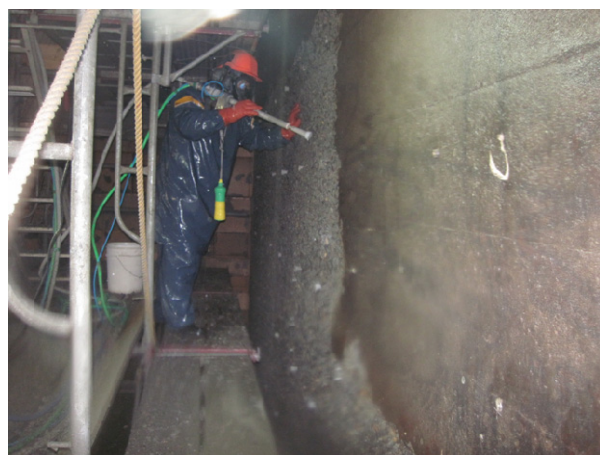
写真-11 人力式ウォータージェット工法による研り状況

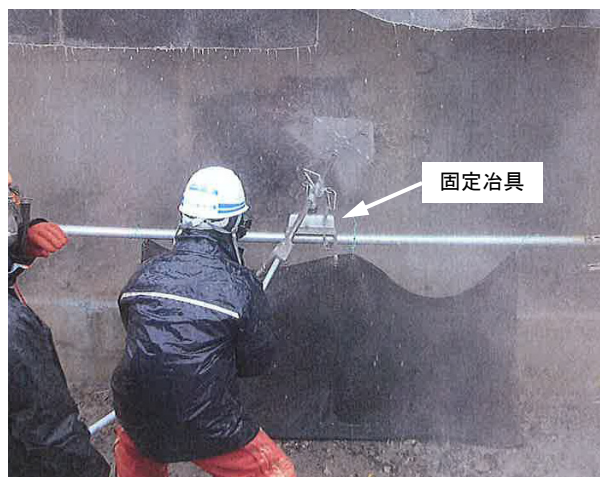
写真-12 固定治具付きガンによる研り状況

また、既存鉄筋の背面まで研る(設計厚150mm)必要がある下流側については、写真-12に示す固定治具の使用により、吐出量を大幅に増加することが可能になり、施工効率を40%向上することができた。

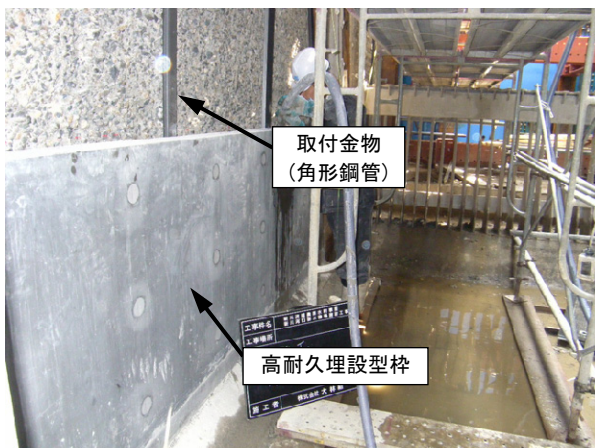
写真-13 高耐久埋設型枠および取付金物

当工事で使用する埋設型枠は、躯体コンクリートに設置した金物をガイドにして据付を行うため、取付金物の設置精度が埋設型枠の出来形精度を左右する。取付金物は、幅200mmの平鋼を計画していたが、幅100mmの角形鋼管に変更した(写真-13)。研り面の凹凸の影響を低減させ、取付金物の剛性を高めた結果、写真-14に示すように埋設型枠を精度良く設置でき、埋設型枠間の目地開きを抑制することで、躯体コンクリートの耐久性を確保することができた。

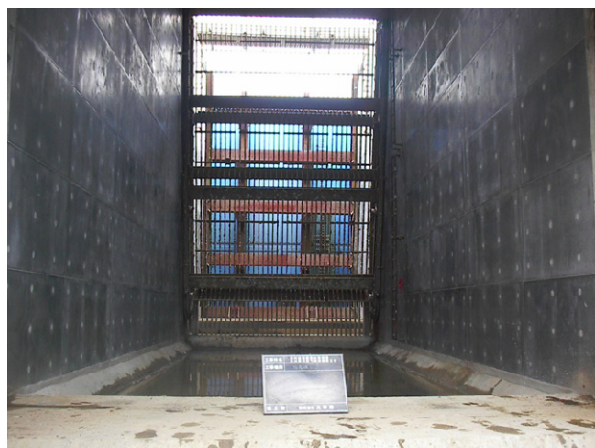
写真-14 高耐久埋設型枠設置完了全景
