## 東日本大震災等による各種構造物被害と地盤の関係(その2)

元前橋工科大学 フェロー会員 ○那須 誠

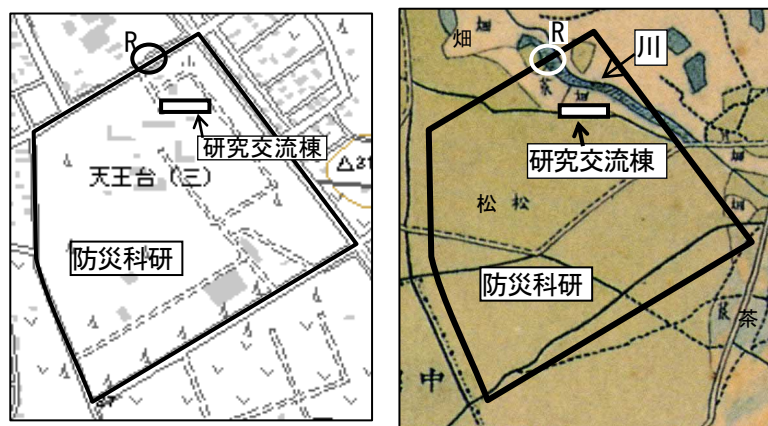
図-1 防災科学研究所の位置地形図(原図に加筆)

(a) 前報で防災科研の地盤状態(形状と土質)がかなり複雑即ち地盤が水平・上下方向に不連続で、極軟弱粘性土層の厚さが急変するところがあり、その結果東日本大震災において酷く揺れたといわれる研究棟も同一敷地内にあり、上記と同様の地盤状態になっている可能性がある<sup>1)</sup>。今回、東日本大震災で研究交流棟が酷く揺れて情報室の書庫の本が散らばっており、新旧地形図でその位置を調べたところ図-1 のようになり、明治時代の旧地形図では研究交流棟の近くを川が流れていたため、敷地の地盤が均質でないため、地震時に建物が一様に動かず、揺れが激しく生じたのではないかと推察される。なお、その川は現守衛室前の道路を横切って南東方向へ流れていたことと、守衛室前のアスファルト舗装に多数の亀裂が存在しているのはその位置が川の埋立地で、極軟弱層等が含まれていて不同沈下等が発生しているためと推察される。

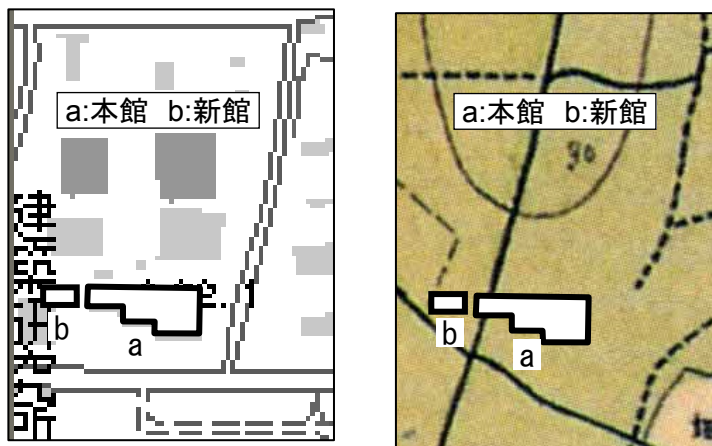
(a)新地形図<sup>2)</sup> (b)旧地形図<sup>3)</sup>(新地形図より加筆)  
図-2 建築研究所の位置地形図(原図に加筆)

(b) 東日本大震災で建築研究所の本館(図-2 の a 建物)と新館(図-2 の b 建物)をつなぐ渡り廊下のエキスパンションジョイント部でジョイント部材の破損や

天井材の落下等の被害が発生した<sup>4)</sup>。新旧地形図でその位置を調べたところ図-2 のようになり、明治時代の旧地形図では本館の西端付近に北上する道の存在が認められる。一般に道は地質境界(地盤の不連続点)に存在することが多いため、ここでも道の左右の地盤状態が異なっていたことが考えられる。なお、本館建物と新館建物はともに直接基礎であるが、基礎底面の深さが異なっている(新館の方が 60cm 浅い)<sup>4)</sup>。両建物は高さが同じで、ほぼ同じつくりであり、地盤の強度が同じなら、同じ床付位置でいい筈である。しかし、床付位置が異なるのは、地盤の支持層が違うためと考えられる。従って、本館建物と新館建物は地盤境界につくられたと考えられる。相対的に地盤の西(左)側がよくて右側が悪いと考えられ、今回の地震で不同変位が発生したため、渡り廊下被害が発生したことが考えられる。

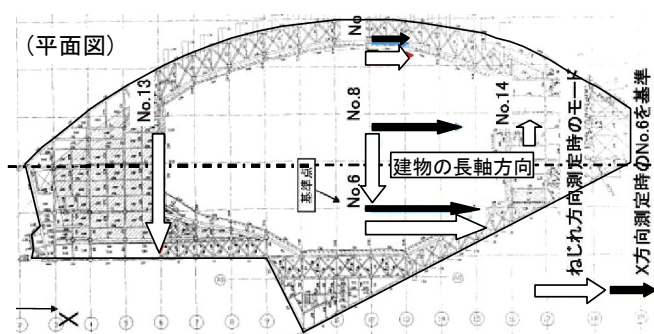
図-4 振じれ方向とX方向の振動モード測定結果図<sup>5)</sup>

2011 年東日本大震災でミューザ 川崎シフォニーホール(以下 MKS と略す)の吊り天井が大規模に落下した<sup>5)</sup>。図-3<sup>5)</sup>に地震時に天井の揺れた方向の推定結果が示されているが、西側と南側が特に揺れており、その揺れの大きかったところの天井の落下が激しかったところである。天井落下後の建物の振動測定による振動モード図が図-4<sup>5)</sup>に示されている。それによると X 方向(図の左右方向で東西方向)には北側より南側の方の振動が大きく、振じれ

的には西側(左側)の方と南側(下側)の方が大きい振動を示し、南西側が大きく回転するような振じれ振動が認められている。以上の図-3と図-4からMKS建物は地震時に左下方向(南西方向)から地盤から力(東海道線に平行方向に近い力)を受けて天井被害が発生したように考えられるし、建物に振じれが発生したのは建物の長軸方向と力の作用方向が斜交しているためと考えられる。

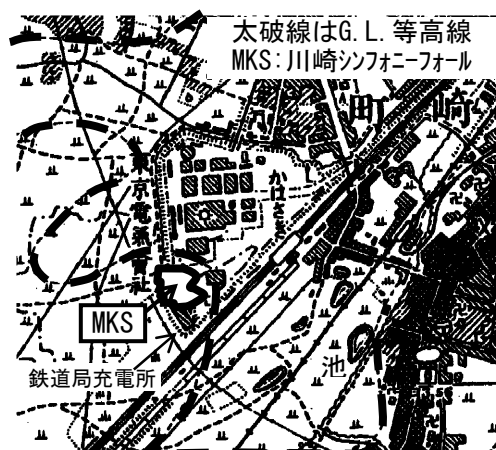
図-5 位置地形図(1917年測図<sup>6)</sup>に加筆)

ここで図-5の旧地形図上<sup>6)</sup>のMKS建物の位置をみると、地盤面等高線が右上方向に凸状のところ、いわば谷の源頭部のようなところに存在しているし、図-6のMKS建物付近の沖積層の等厚線分布図(等高線分布図か)<sup>7)</sup>をみると、右上方向(北東方向)に沖積層が薄くなるようなところにMKS建物が存在している。また、付近の沖積層基底等高線<sup>25)</sup>をみると、この建物の地点当たりから右上方向にかけて沖積層底面が急に浅くなっていることが分かる。

なお、MKSの北側に位置する東京電気会社(図-5)の大工場が1923年の関東大震災で全壊して多数の死者が発生しており<sup>26)</sup>、この付近の地盤は元々地震被害の発生しやすい地盤であったことが推察される。

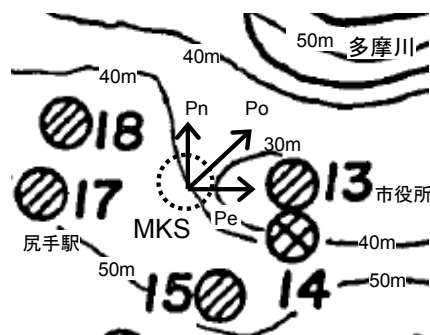
図-6 沖積層の等厚線分布<sup>7)</sup>とMKS位置と地盤からの作用力方向(推定)

よる力(土圧)Poを受けたことが推察される。ここで、図-6の合力Poは東方向分力Peと北方向分力Pnに分解され、それぞれの方向に建物の振動が発生することが考えられる。

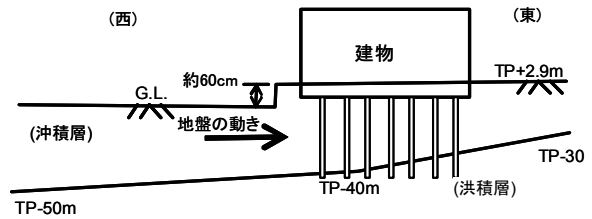
図-7 被害機構推定模式図

従って、被害状況と図-5と図-6等を併せ参照すると、MKS建物は図-7の模式図に示すように沖積層厚さの変化点のようなところにあって、地震時に地盤の動きに

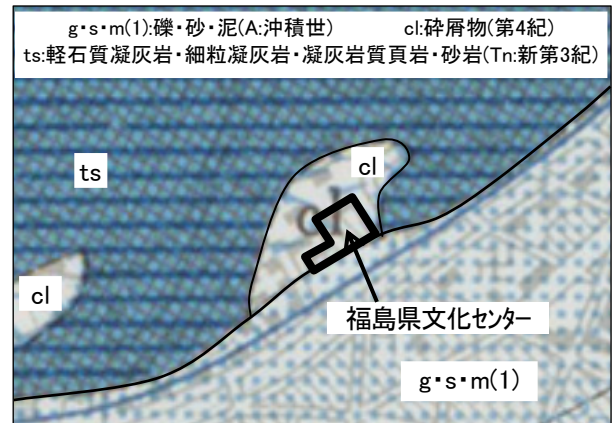
図-8 福島県文化センターの地盤<sup>9)</sup>

平成23年3月11日発生の東北地方太平洋沖地震により、福島県文化センターでは大ホール・中央棟等の施設及び給排水・消防・空調等の設備に著しい被害を受けた。（福島県ホームページ）即ち、2階会議室の窓ガラスがことごとく破損したり、3階展示室の天井が大きく落下したり、大ホール天井の一部落下等が発生した。

以上のように甚大な被害が発生した福島県文化センター敷地は、図-8<sup>9)</sup>をみると新第3紀のts層からなる山際にあつて、第4紀のc1(碎屑物)層と沖積世のg・s・m(1)(礫・砂・泥)層の地質境界部(地盤の不連続点)に存在していることが分かる。

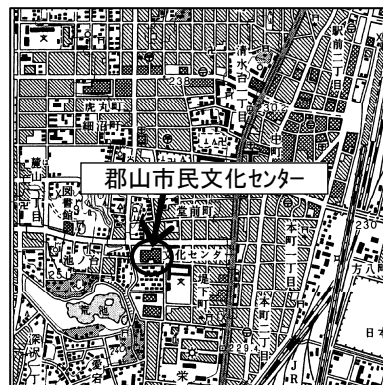
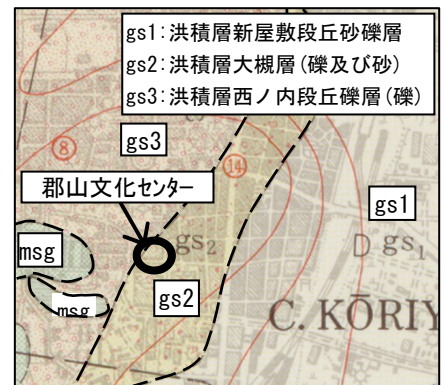
平成23年3月11日発生の地震で外見は損傷が少ないように見えた郡山市民文化センターであったが、大ホールの天井の一部が落ちて座席等に被害を受けたり、空調設備などから広範囲にわたる水漏れが発生したりした<sup>10)</sup>。

ここで、図-9<sup>11), 12)</sup>をみると、郡山市民文化センターは、洪積層の大槻層(礫及び砂, gs2)と西ノ内段丘礫層(礫, gs3)の境界部に存在しており、地質境界部(地盤の不連続点)に存在していることが分かる。

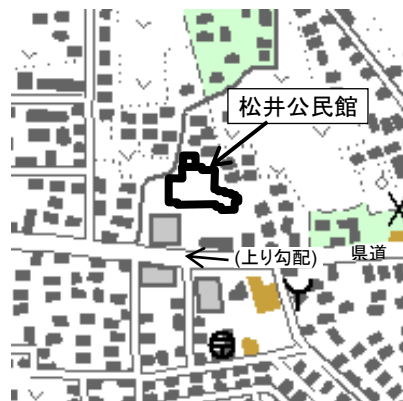
図-10 位置(新)地形図<sup>13)</sup>

2011年東日本大震災で所沢市松井公民館建物が被害を受け、壁タイルの剥落等が発生した。位置の新旧地形図を図-10<sup>13)</sup>、11<sup>14)</sup>に示す。特に、旧地形図を見ると建物は67.5mの地盤面の等高線と斜めに交わっていることが分かる。南側の県道は西側に上りこう配で傾斜しており、また県道から公民館建物を挟んで北方向に下りこう配で地盤面が傾斜している。そのような状況と現地状況を合わせてみると、図-12の南北方向断面模式図に示すように公民館建物は切土と盛土に跨って建てられていることが推定される。公民館建物はこのように切り盛り境界部に建てられている

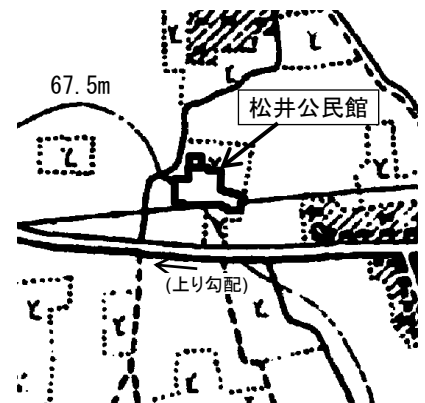
図-11 位置(旧)地形図<sup>14)</sup>

上に地盤等高線に斜交して建てられていたため被害が発生したことが推察される。

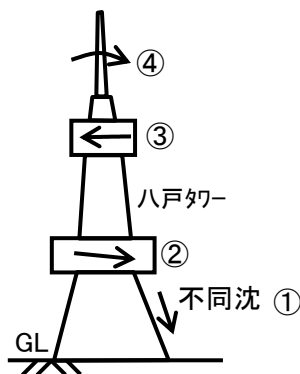
図-14 変形機構の推定

1968年十勝沖地震で八戸遊園地のタワー(八戸タワー、高さは東京タワーの約10分の1)の先端部が、図-13<sup>17)</sup>に示すように太さの急変部で折れ曲がった。それは脚元の不同沈下で発生したことが調べられている<sup>19)</sup>、<sup>22)</sup>。太さの変化点は剛性変化点(不連続点)であり、一般的に物体が損傷を受けやすい部位に属する。また、その変形機構としては図-14(の矢印)に示すように、まず脚元に不同沈

下が発生すると②の展望台が右側に移動し、すると作用反作用の法則が働いて③の展望台が左側に移動し、さらに同法則が作用して結局は八戸ター先端部が右側に折れ曲がるのが推察される。

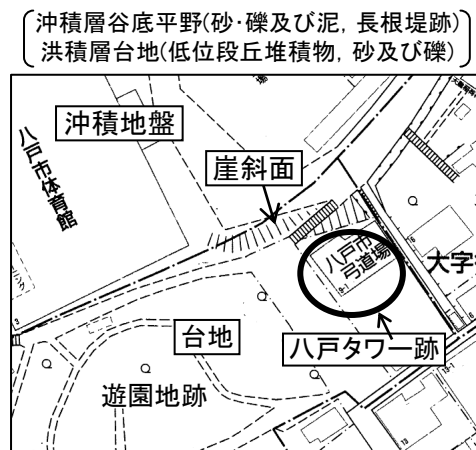
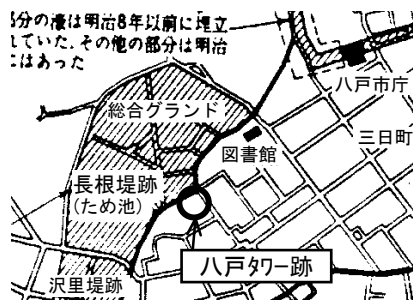
図-15<sup>18)</sup>、16<sup>19)</sup>に示すように、八戸ター-の敷地は沖積地盤(長根堤跡)に接する洪積台地の端部の崖際にあり、その跡地に建てられた弓道場の建物には2011年の東日本大震災で亀裂等が多数発生したといわれていることから、ここの地盤は一様でないことが推察される。

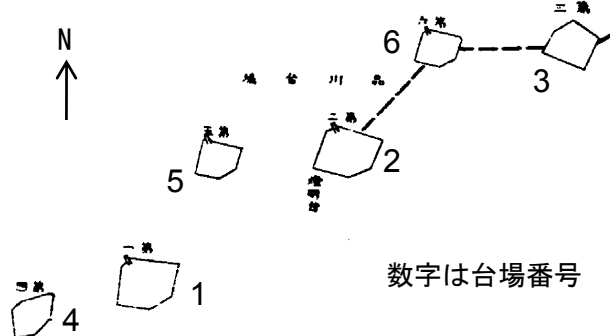
図-17 品川台場の配置図<sup>20)</sup>

1923 年関東大地震において、図-17<sup>20)</sup>の品川台場が被害を受けている。その様子は図-18<sup>20)</sup>に示されている。被害の程度は第 1, 2, 3 台場が酷くて、第 5 台場がそれに次ぎ、第 6 台場の被害程度が極めて小さい。それらの位置を図-19<sup>20)</sup>の滯筋と洲の分布図でみると、第 1, 2, 3, 5 台場は滯の端部にあり、第 6 台場は中洲のほぼ真ん中にあり、被害程度の酷いところは滯筋の端部に有ることが分かる。ここで、図-20<sup>20)</sup>を見ると滯は地質境界部(地盤の不連続点)になっており、台場の地震被害も地質境界部で異種支持地盤状態になっていたため発生したことが推察される。ただし、第 5 台場は滯の端部にあるのに被害程度が小さかったのは他の原因が有るのかもしれない。

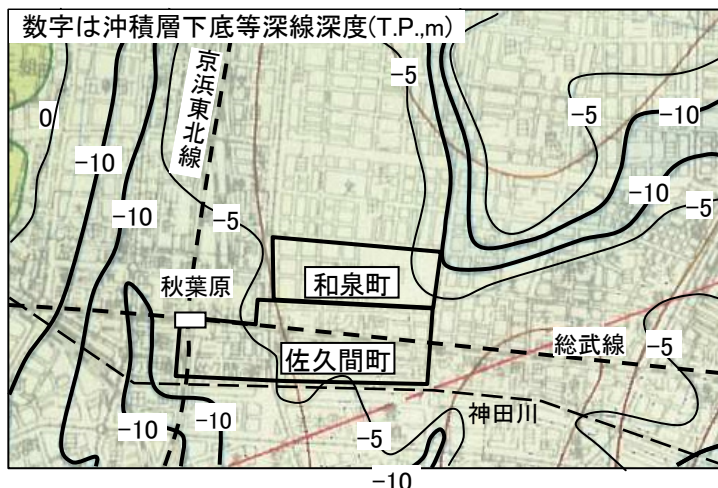
図-24 佐久間町・和泉町付近の地盤(東京地盤図<sup>24)</sup>に加筆)

和泉町付近の地盤状態を図-24(東京地盤図<sup>24)</sup>)に加筆から判断すると、両町は新橋付近から神田付近まで伸びる砂洲の上にあり、しかも砂洲上端までの深さ(その上の軟弱層厚さ)は東京駅付近<sup>22)</sup>と同様に5m以内と薄いところである。火災が甚大に発生した他の下町と比べると地盤状態に限って言えばよいところである。地盤状態のよいところでは地震動は比較的小さいためそれによる精神的な動揺も比較的小さくて、火元を消す余裕があるし、地震動による建物の損壊も比較的小さくて火の粉等による着火も比較的小なかつたり遅れたりすることが考えられ、そのような状況がバケツリによる消火活動をしっかりと行うことを可能にした理由の1つであると推察される。なお、1995年兵庫県南部地震による神戸市内の火災が長田区などで甚大に発生した理由の1つとして、軟弱粘性土地盤が比較的厚く堆積していて地盤状態が極めて悪かったため地震動が比較的大きく発生したこと等の影響が推察される。
