# 発電所や変電所等の地震被害と地盤の関係及び損傷部位に関する研究

元前橋工科大学 フェロー会員 那須 誠

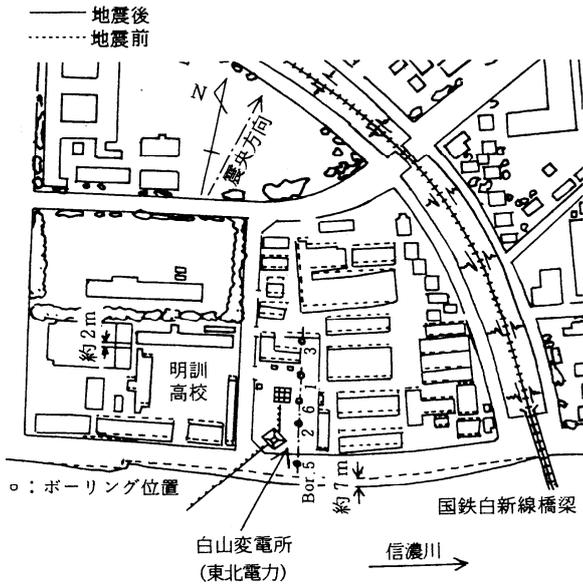
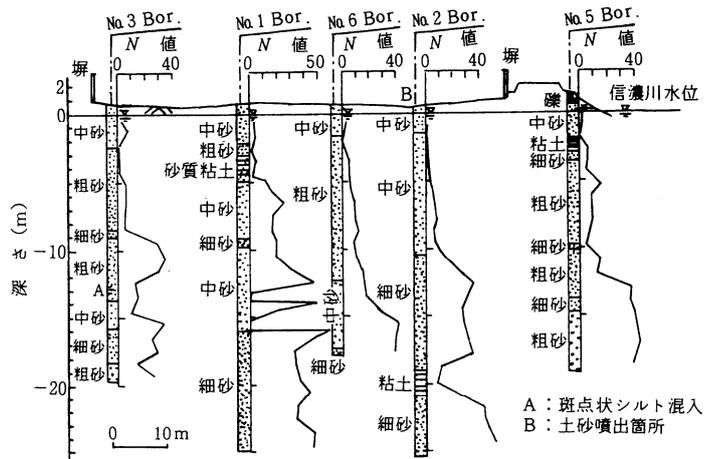
図-2 白山変電所付近の地滑りと地盤状態<sup>1)</sup>

1964年の新潟地震の際に地滑りが発生した新潟市にある白山変電所の地盤は、図-1の旧地形図(文献2)に新潟地震被害箇所を加筆)によると、信濃川内の砂洲と河川敷の境界部の埋立地の砂質埋立地盤である。この地盤において約7mの地滑りが発生した(図-2(a))。図-2(b)をみると埋立地盤の底面(埋没砂丘表面)は傾斜し、かつ途中深さにあつて標準貫入試験のN値が極めて小さい所や極小値を示すところには極軟弱な粘性土層が存在しており、この粘性土層が地震時に滑り面になって地滑りが生じたことが考えられる。すなわち、この地盤には傾斜と極軟弱粘性土層が存在しており、この上の構造物は地震被害を受けやすい地盤である。

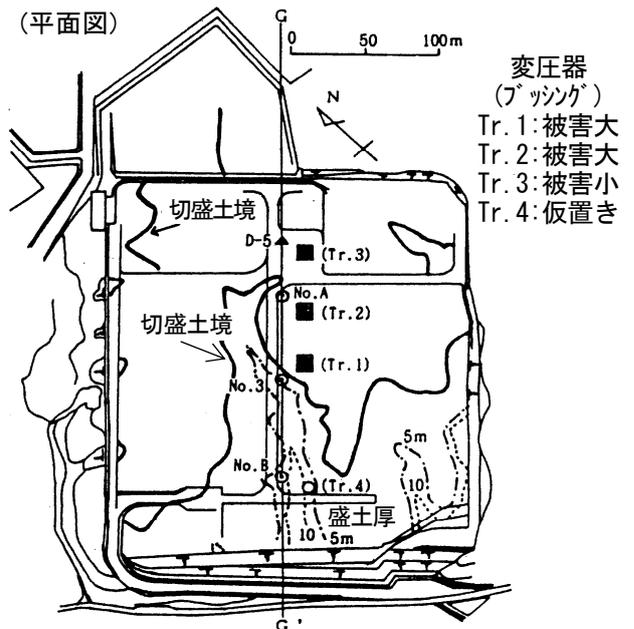
図-5 仙台変電所の原地形と変圧器位置とボーリング位置<sup>1)</sup>

この地盤は図-3, 4に示すように旧地形の沢部に造成されており、詳しくみると盛土と地山の境界付近で、盛土が比較的薄くかつその底面が縦横断方向に傾斜したところで大きい被害が発生していることが分かる(図-5)。また、図-6に示すようにここは砂・礫層の下にN値が極小値を示す極軟弱な土層(粘性土層)がある互層地盤である。このようにこの変電所の大きい地震被害も、盛土や建物等の地震被害と同様に傾斜構造のある上下逆転型地盤で発生している。

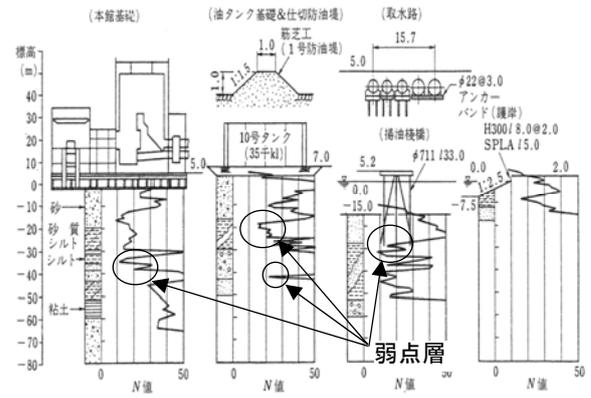
図-8 秋田火力発電所内地盤の土質柱状図<sup>1)</sup>

いるが、図-8をみると標準貫入試験のN値が極小値を示す弱点層(軟弱粘性土層と思われる)が位置によって異なる深さに存在しており、施設の多くは異種支持地盤状態で、かつ軟弱粘性土層が中間深さに存在していたため被害が発生したことが推察される。

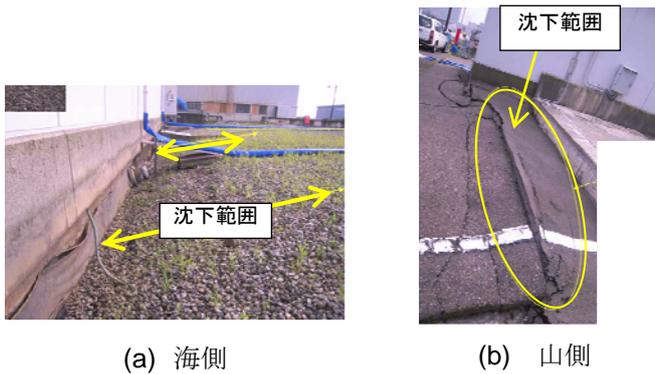
図-10 2号機熱交換建屋脇の地盤変状<sup>5)</sup>

2007年新潟県中越沖地震の際に、柏崎刈羽原子力発電所構内(図-9)<sup>4)</sup>において大きい地盤陥没(例えば、図-10<sup>5)</sup>)や火災等が発生した。支持台沈下の影響で発生した変圧器火災(同図の丸印内)は、図-11(文献に加筆)に示すように新期・古期砂丘堆積物の境界部で発生した<sup>6)</sup>。地盤陥没は建屋・地盤境界部等で多く発生しており、それらは過去の地盤陥没箇所と同様に不連続点で発生している(例えば、図-10では建物と地盤の境界部)。建物

と地盤の境界部等では地下水浸透が大きくなる場所であり、しかも普段の揚水(液状化防止用)が陥没を大きくさせたことが推定される<sup>4)</sup>。さらに、図-10示すように原子炉建屋等の東側壁(山側側壁)に沿って地盤が隆起し(盛上がり)、西側壁(海側側壁)に沿っては地盤と側壁が分離して隙間が発生しているのは、その剛な建屋が基礎岩盤に岩着して不動点となつて地盤変位抵抗型構造物となつていたところに、地震で東側(山側)から西側(海側)に動いた地盤が東側壁で止められたり、反対側の西側壁側で離れたためと推察される<sup>4)</sup>。即ち、図-12のような現象の発生が考えられる。

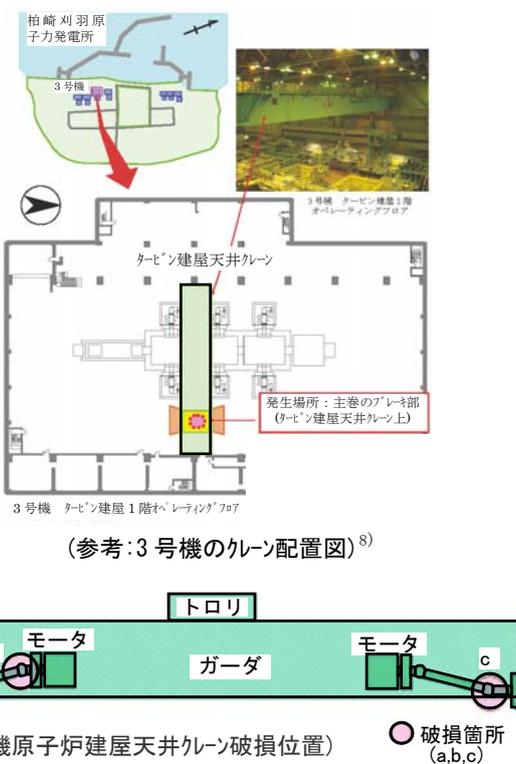
図-13 6号機原子炉建屋天井クレーン駆動軸継手の破損(新潟県中越沖地震)<sup>7)</sup>

この構内で構造物や工作物にも地震被害が発生した。例えば、**図-13**<sup>7)</sup>に示すように6号機原子炉建屋天井クレーンの駆動軸継手が破損しているが、クレーンは東西方向に配置されているので、それには**図-10**、**12**のよ

うな地盤の東西方向変位とそれに伴う土圧(受働土圧)の作用の影響が考えられる。そのような地震時の受働土圧の作用は1995年兵庫県南部地震の際に地下鉄トンネルボックスを变形させた、池跡埋土からのボックス底部への受働土圧の作用<sup>9)</sup>や、神戸市役所2号館で層崩壊を発生させた、周辺地盤からの基礎や地下室等への受働土圧の作用<sup>10)</sup>などと似ており、いずれの場合も構造物の上部が変形している。

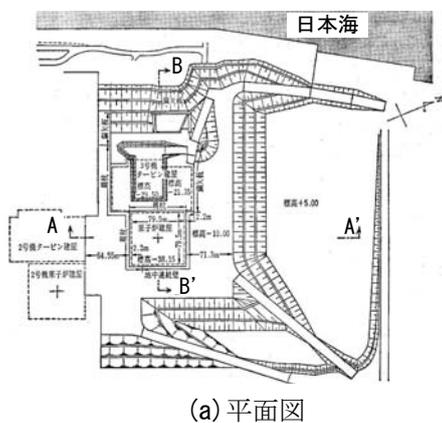
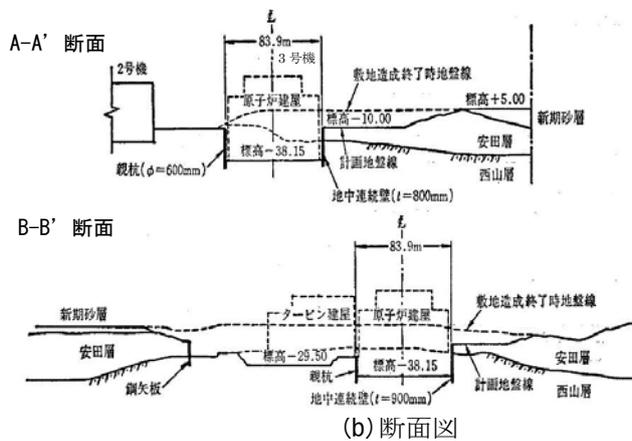
図-14 柏崎刈羽原子力発電所基礎掘削形状例(3号機)<sup>11)</sup>

なお、**図-14**<sup>11)</sup>に基礎の掘削状況と建物の配置と地盤状態が示されている。この図から安田層と西山層からなる地盤の内、上記のような地盤の動き発生したとすれば、上層の安田層が地震で動いたことが推察されるが、今後もさらなる検討が必要である。

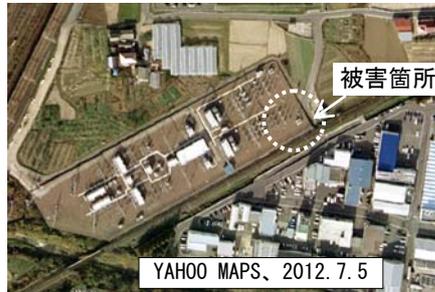
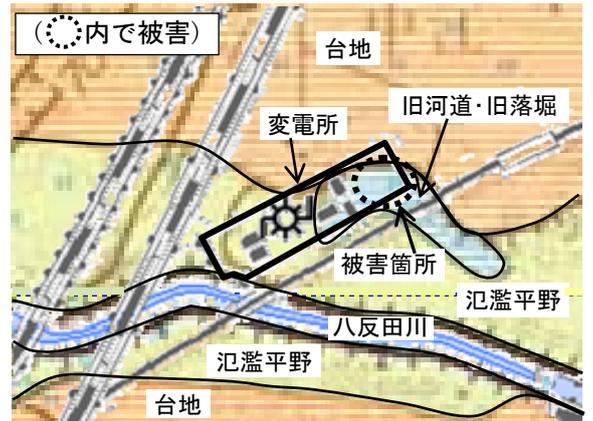
**図-15** 新福島変電所周辺の地盤と被害状況

2011年の東日本大震災のときに東北新幹線新福島変電所において、変圧器のブッシング損傷等の比較的大きな被害が発生した(**図-15(a)**)<sup>12)</sup>。この地盤は**図-15(c)**(文献13)に追加に示すように、変電所敷地の北東端部は氾濫平野(旧河道)と台地の境界部である。その北東端部にあるブッシングが西側に曲がり、その内北端のもの、即ち地層境界部に最も近くにあるものが最も

大きく屈曲しており、地盤との関係が認められる。旧河道部には極軟弱な土層(粘性土層等)堆積していることが多い。この変電所の大きい地震被害も、盛土や建物等の地震被害と同様に地盤の不連続点でかつ上下逆転型地盤で発生したことが推察される<sup>14)</sup>。

変圧器のブッシングでは、  
例えば図-15(a)等に述べた  
ようにジョイント部等の剛性  
変化点で損傷が多く認めら  
れる。

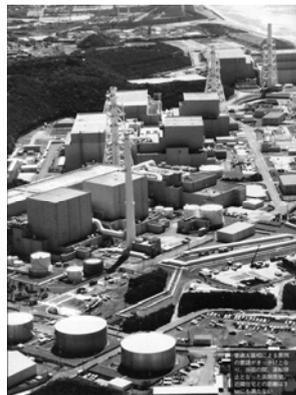
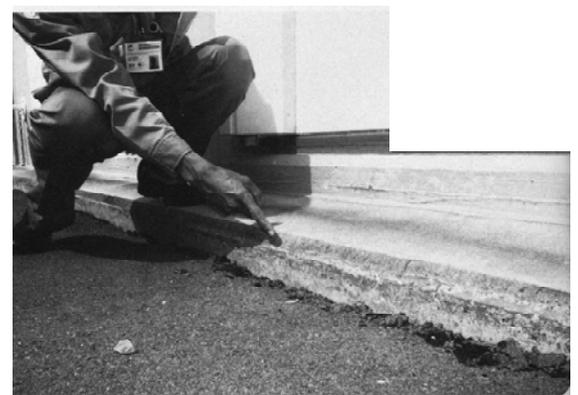
**図-16** 浜岡原子力発電所内の地盤変状(2009年駿河湾地震)<sup>16)</sup>

2009年8月11日に静岡県御前崎沖の駿河湾で発生した地震(M6.5)で、**図-16**に示すように浜岡原子力発電所内の地盤で沈下や隆起が発生している<sup>16)</sup>。文献26)や地形図等を比較すると、ここの原子炉建屋等のいくつかは浜岡砂丘(未固結砂質堆積物)と丘陵地(半固結相良層群泥層)の境界部、浜岡砂丘とすべり指定地の境界部に存在することが分かる。また、柏崎・刈羽原子力発電所と同様に地盤を掘削して建屋等が設置されているため、地震時に発生した比較的大きな地盤の変位(不同

変位等)によって、後者と  
同様な地盤変状が生じた  
ことが考えられる。しかし、  
今後地盤変状の発生位置  
等を明らかにして、地盤状  
態や施工状況と地盤変状  
の関係の詳細な調査が必要  
である。

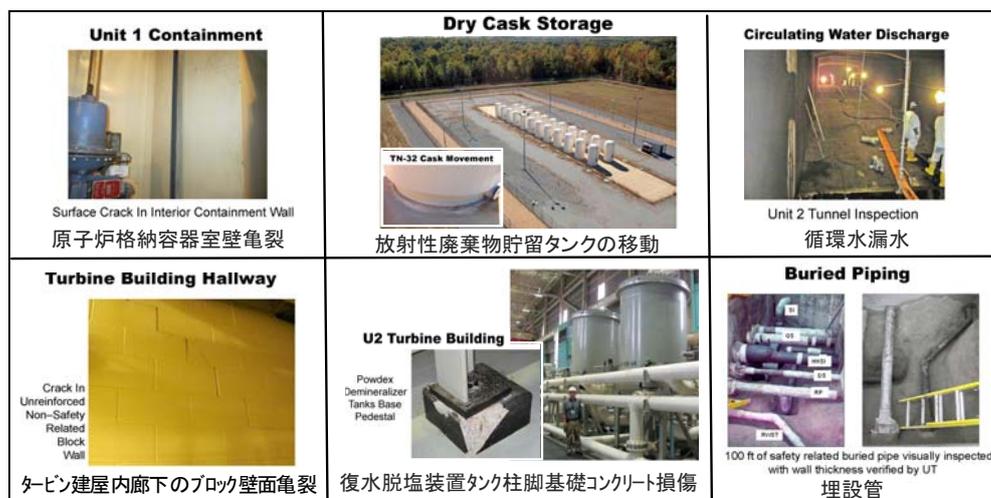
図-18 ノースナ原子力発電所での各種被害状況<sup>18)</sup>

図-18<sup>18)</sup>は原子炉格納容  
器室壁の亀裂、屋外放射性廃  
棄物貯留タンクの移動、循環  
水漏水、タービン建屋内廊下  
のブロック壁面亀裂、復水脱  
塩装置タンク柱脚基礎コンクリ  
ート損傷等を示す。原子炉格  
納容器 Unit 1 と 2 の構造

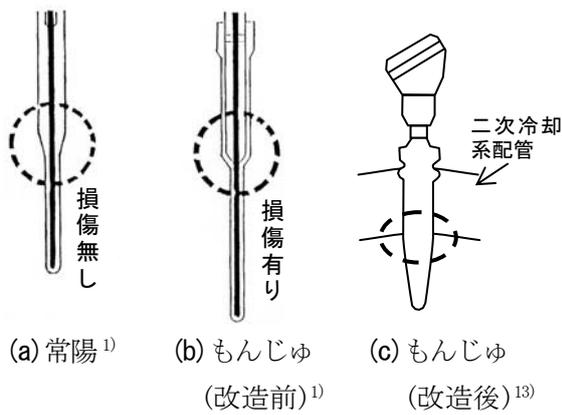
図-19 温度計鞘管の形状(破線○内が太さ変化部)

高速増殖炉もんじゅの2次二次冷却系配管のトリウム温度計鞘管の損傷は「常陽」でなく「もんじゅ」で発生したが、もんじゅでは鞘管太さの急変化部で発生している(図-19(a), (b))<sup>1)</sup>。即ち、そこは剛性変化度の大きい部位(不連続点)であって、地盤の不連続点で地震被害が多いのと類似であると共に、一般的に損傷しやすい部位に当たる。暫らく経ってからもんじゅの温度計鞘管は図-19(c)に示すように折れにくく改造されているが<sup>19),27)</sup>、それをみると鞘管太さの変化部が緩やかに変化しており、剛性変化度が低下したことに相当している。これはこれまでに問題が発生していない図-19(a)の常陽の温度計鞘管の形状に近く、しかも電気コードとプラグの接続部の構造が図-20の(a)から(b)のように改良されてからコード損傷が少なくなったこと等と似ている<sup>1)</sup>。

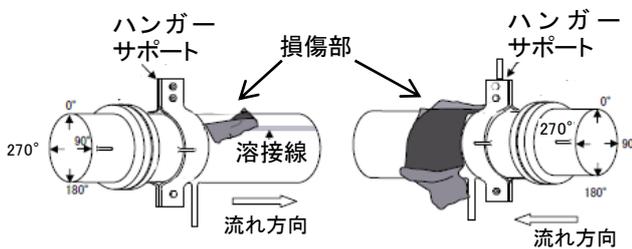
図-21 A-1 配管破損状況<sup>21)</sup>

断が発生しているが、その破断箇所は単に減肉で薄くなったところではなくハンガーサポート部を始点として発生しており(図-21)<sup>21)</sup>、剛性の急変化点(不連続点)と考えられる位置である<sup>1)</sup>。配管にはA系統とB系統の2本あり、両者の配管減肉状況(材料肉厚約10mm)を図-22<sup>21)</sup>に示す。その図をみるとB系統の配管減肉は溶接線部を除くと全周に渡ってほぼ一様に発生している。しかし、A系統配管では両図をみると、240°付近から左回り方向に殆ど減肉が少ない溶接線部(45°付近)にかけて肉厚の非常に薄い部分があり、そこがハンガーサポート部を始点として破損していることが分かる。その破損はあたかも風船全体がかなり薄くても一様な厚さなら破損しないが局部的に薄いところがあるとそこから破損するのと似ている。

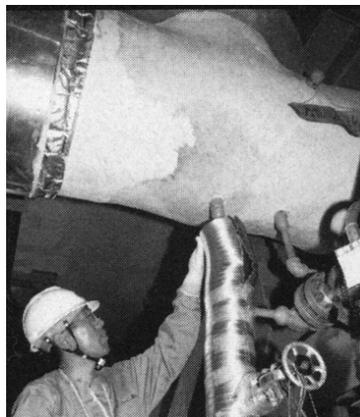
図-23 水抜き配管損傷<sup>16)</sup>

年にはナール原子力発電所で蒸気発生器の配管が破損して水が漏れている<sup>23)</sup>。浜岡原子力発電所では2001年11月に蒸気配管の破断が生じ、2002年5月には母管との接続部の点検用水抜き配管の溶接部で水漏れ事故が発生しており(図-23)<sup>16)</sup>、<sup>24)</sup>、ここは剛性変化点である。島根原子力発電所では2006年11月に定期検査中の肉厚測定で、1号機の復水フィルタ出口ヘッダー配管に必要最小肉厚未滿が確認されているが<sup>28)</sup>、ここは継ぎ手部であ

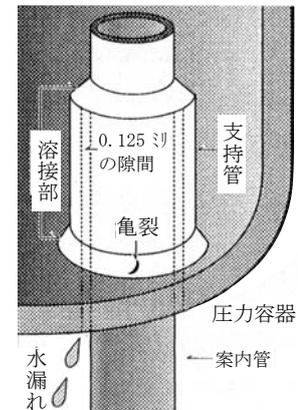
図-24 原子炉压力容器損傷例<sup>14)</sup>

原子力発電施設の原子炉圧力容器等の亀裂が溶接部等で多い。例えば、図-24<sup>14)</sup>は圧力容器と支持管の溶接接続部に亀裂が入って水漏れが生じたことを示す。
