# ソイルネイルを使用した大規模オープン掘削工法の設計・施工と計測結果

西松建設（株） 正会員 ○杵築 秀征  
西松建設（株） 正会員 上田 幸生

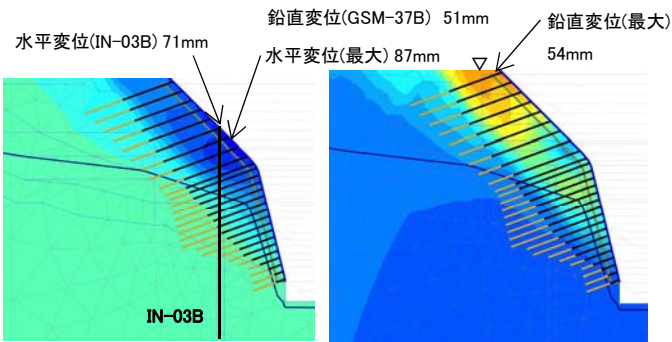
図-7 地盤変動予測解析結果（左：水平、右：鉛直）

斜面の安定計算で決定したソイルネイルの仕様および配置に基づき、FEM解析ソフトであるPLAXISにより変位量の算定を行った。解析はソイルネイルを設置する各掘削ステージに対して行い、得られた解析値に基づき計測管理に用いる管理値を設定した。最終掘削時の解析結果を図-7に示す。図-7に示すように、最終掘削時における水平および鉛直の解析変位量はFill層で最大となり、それぞれ87mm、54mmとなった。

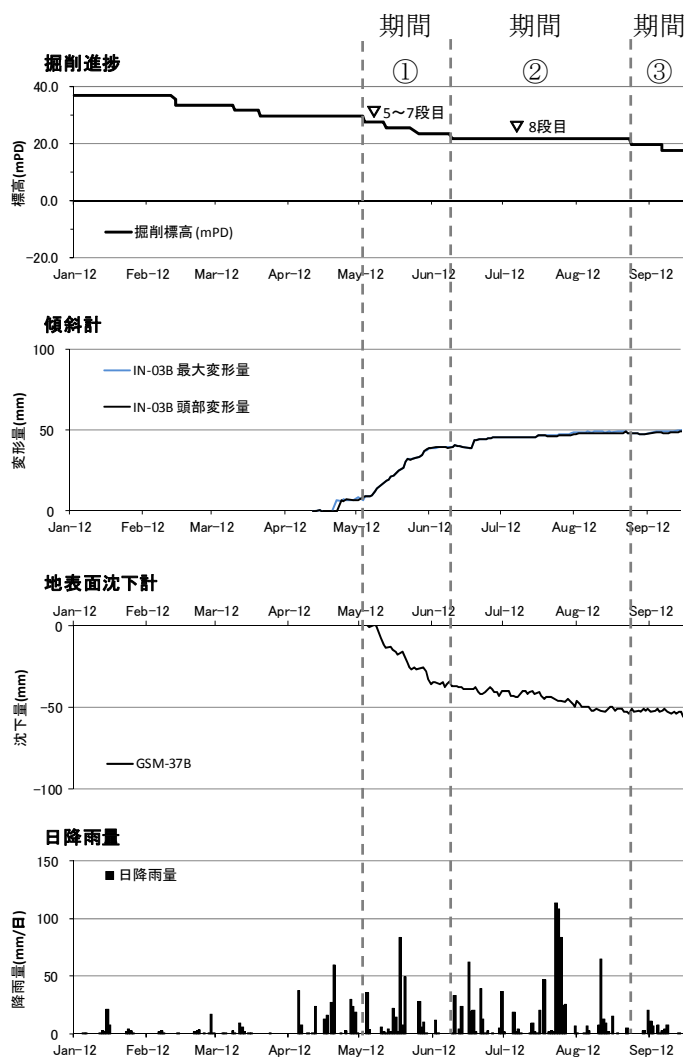
図-9 計測結果(2012年1月～2012年9月)

図-9に示す計測結果は、上から、掘削進捗、傾斜計、地表面沈下計、日降雨量を表し、掘削中に特に顕著な動きを示した傾斜計 IN-03B ならびに地表面沈下計 GSM-37B に着目し抽出している。

計測結果の期間①が示すように、5～7段目（標高約26.0mPD）のソイルネイル施工にあたり、傾斜計および沈下計の計測値が急伸した。水平、鉛直変位は、当初定めた1次管理値および2次管理値を超過するには至らなかったが、この時点では45度法面の掘削であったにもかかわらず、計測値が大きく変化し本掘削ステージにおける変形予測値を超過したため、次節で述べるように法面変形の要因を検証することとした。

はじめに降雨による影響を検証した。降雨により吹付けコンクリート背面の地下水位が一時的に上昇し、法面の滑動を助長させる可能性や、降雨など浸透水の影響により、土の見かけのせん断強度が低下する可能性が考えられる。しかし、日降雨量が50mm以上の観測日は変形以前にも確認されており、降雨による影響が法面変形の直接的

な要因とは考えにくいと判断した。次にソイルネイルの削孔方法について検証を行った。

次に、見直した Fill 層の内部摩擦角の値を用いて、Slope W による斜面の安定計算を行う。内部摩擦角を33度に変更した場合であっても、最小安全率は1.203となり、必要最小安全率である1.20を満足する結果となった。しかし、著しい変形は45度法面の掘削時に発生し、後に75度法面の掘削が20m以上控えていたことから、この初期段階の変形は無視できないと判断し、変形抑制対策を講じた。具体的には、セクション20の6段目と7段目の間に、12本のソイルネイルの追加打設を行った。図-9の期間②が、以上の検討および対策の実施時期を示しており、セクション20付近の掘削は途中約2ヶ月間中断することとなった。

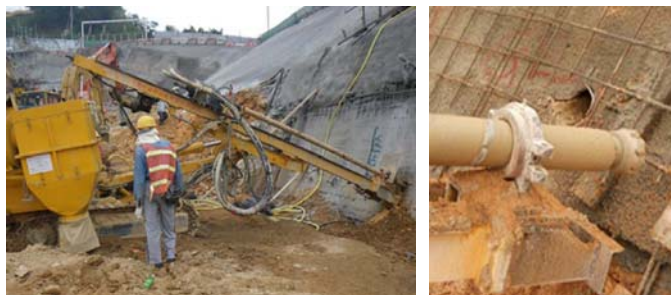
図-10 ソイルネイル施工状況(ケーシングなし)

当初採用していたソイルネイルの削孔方法は、エアコンプレッサーによって排土する方法であり、図-10に示すように、孔壁崩壊防止用のケーシングは使用していない。現場での施工状況から、Fill層は想定以上に不均質であることや、エアの高圧噴射によって本来排出すべき以上の排土が生じていることが確認された。このことから、削孔時に孔壁が崩壊し、ソイルネイルの上部に空洞が生じている可能性が高いと推測された。この推測に基づいて削孔方法を見直すこととし、図-11に示すような孔壁崩壊防止用のケーシング併用工法に変更した。

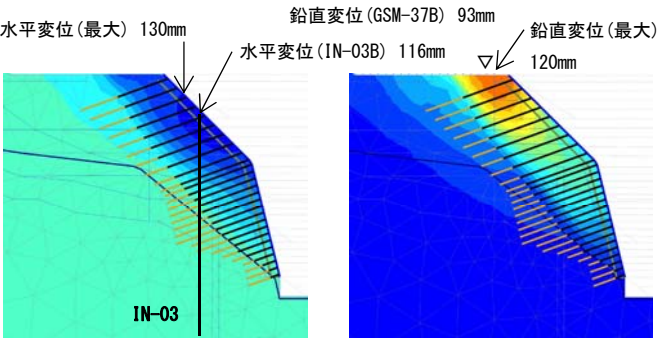
図－１２ 地盤変動予測解析結果-土質定数再評価後 (左：水平, 右：鉛直)

まず、PLAXISにて感度解析を行い、解析による理論値と実際の変位量を相関させる。掘削による応力解放と、降雨の影響による土の見かけのせん断力の低下を考慮し、Fill層の内部摩擦角の値を37度から33度に低減することで、変位量の相関を得た。図-12に土質定数再評価後のPLAXISによる解析結果を示す。水平方向および鉛直方向の変位量を監視ならびに管理するため、IN-03BおよびGSM-37Bの新たな計測管理値を表-4のとおり定めた。

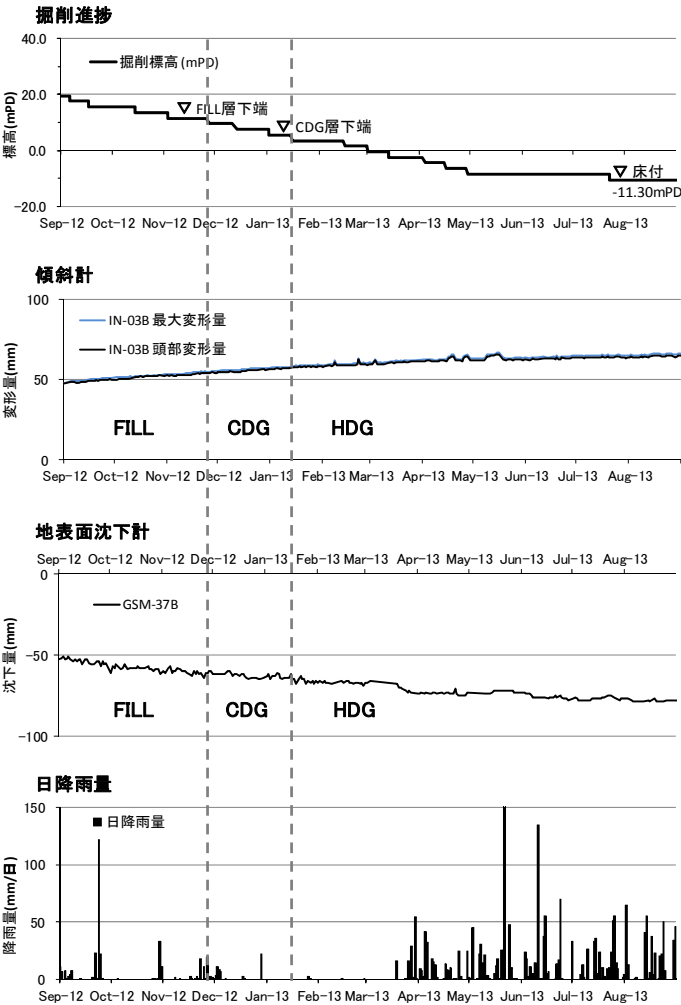
図－１３ 計測結果 (2012年10月～2013年8月)

図-13に対策実施以降、床付完了までの計測結果を示す。図-13より、8段目以降の掘削では、傾斜計、地

表面沈下計ともに、計測値の漸増は見られるが、急激な増加はなく、著しい変形は確認されなかった。

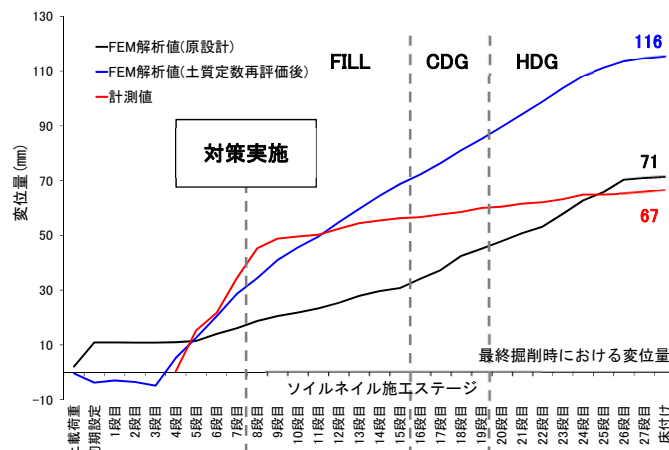
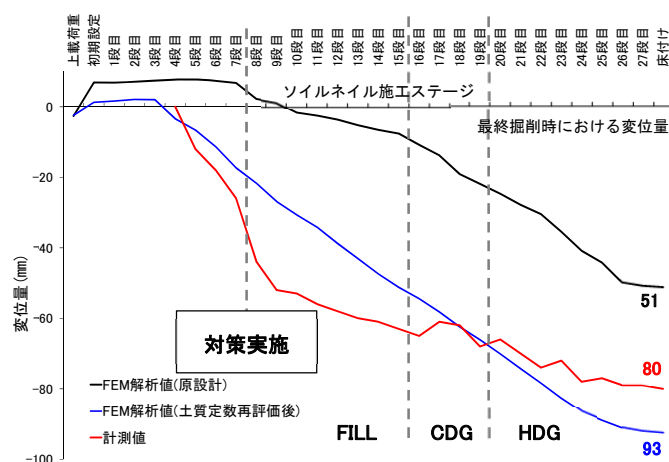
図－１４および図－１５に、IN-03B, GSM-37Bにおける水平および鉛直方向の解析値と計測値の推移を示す。

各図ともに、対策実施後からFill層下端までの計測値は、地盤再評価後の解析値とは推移の傾向に乖離が見られ、むしろ原設計の解析値に近い傾向となっている。この差が生じた要因として、地盤の再評価にて低減した土質定数が安全側であったことが考えられる。初期段階の計測結果に合わせて土質定数の低減を行ったが、初期段階に生じた法面の変形は、土質の過大評価によるものではなく、施工方法の違いによって生じた可能性が大きい。8段目以降のソイルネイルの施工方法を変更したことによって変形および沈下を抑制し、原設計と同様の傾向となったと考えられる。

8段目以降のCDG層, HDG層掘削時の計測値は、水平変位および鉛直変位ともに著しい増加は見られず、原設計ならびに土質定数再評価後の解析値と比較して、値の傾きが緩やかである。この要因としては、CDG層, HDG層の土質定数が、設計で採用した値より大きな値であったことが考えられる。また、セクション20は岩盤レベルが最も低い箇所であり、その両隣の断面では比較的浅い位置に岩盤レベルが確認されている。したがって、2次元の断面解析では考慮することのできない縦断方向の3次元的な影響により、解析値と計測値に差異が生じたと考えられる。本工事のような事例では、簡易な2次元モデルを用いて解析を行うことが一般的である。しかし、3次元効果の影響が大きいと想定される場合は、必要に応じて3次元モデルにて検討する必要があると考える。

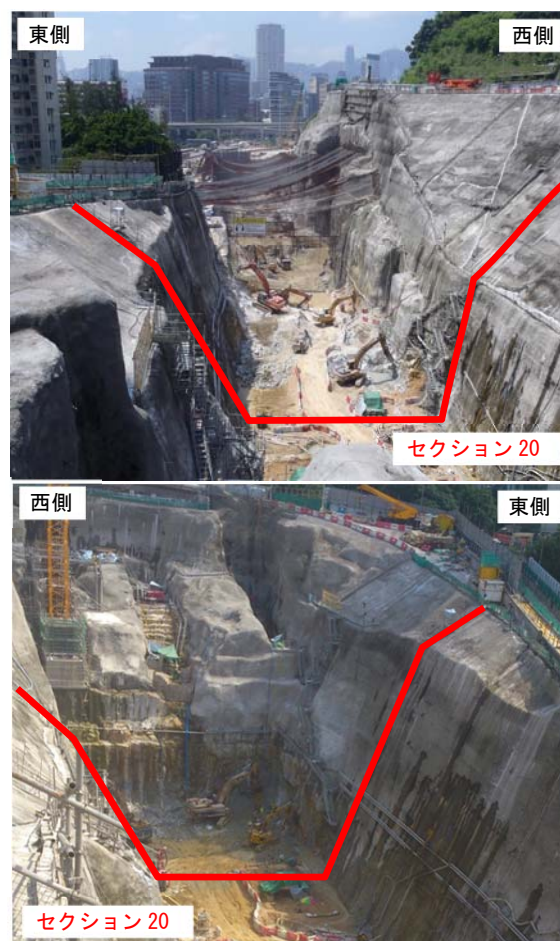
図-16 何文田駅全景(上:北から南, 下:南から北を望む)

セクション20付近は、2013年9月に床付けが完了した。図-16に当時の状況を示す。現在では駅の構築作業もほぼ完了を迎え、躯体と法面の間の埋戻しを行っている。地山の計測を継続的に行い変形の有無を確認しているが、大きな変動は見られず法面は安定していると判断できる。
