# 海底下横断シールドにおける想定外の玉石出現への対処実績

西松建設株式会社 ○橋本 守  
 西松建設株式会社 野村 克彦  
 西松建設株式会社 山本 達也

本工事は昭和 30 年代に整備された既設污水幹線の老朽化・地震対策として、代替の幹線となる新磯子幹線を泥水式シールド工法（仕上り内径φ3,600mm，施工延長 1,896m）により築造するものである。

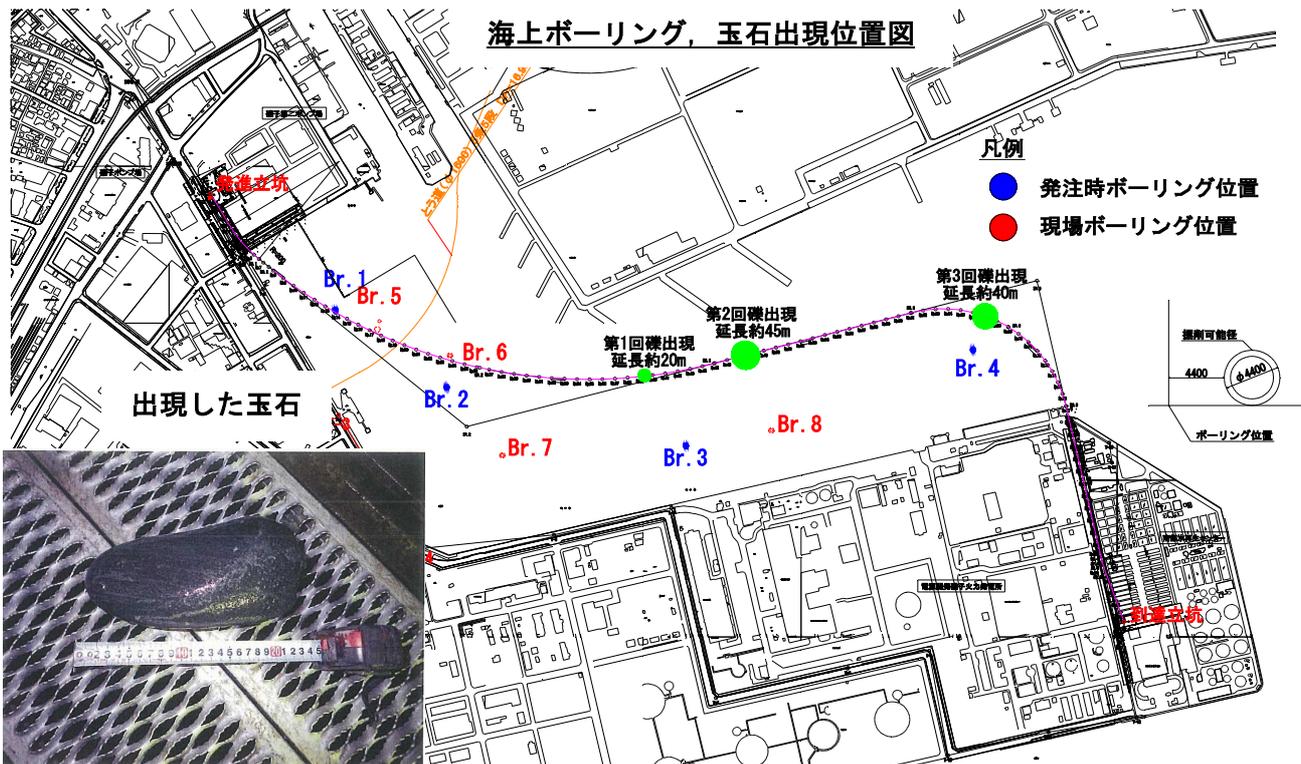
図-5 ボーリング・玉石層出現位置図

シールド掘進中 780m～1360m 区間において、計 3 回（総延長約 100m）の玉石層区間が出現（図-5）したことにより、以下の課題および懸念事項が生じた。

- ① トンネル崩壊の危険性
- ② カッタービットの摩耗によるシールド掘進不能
- ③ 流体輸送設備（排泥管およびポンプ）の閉塞によるシールド掘進停止

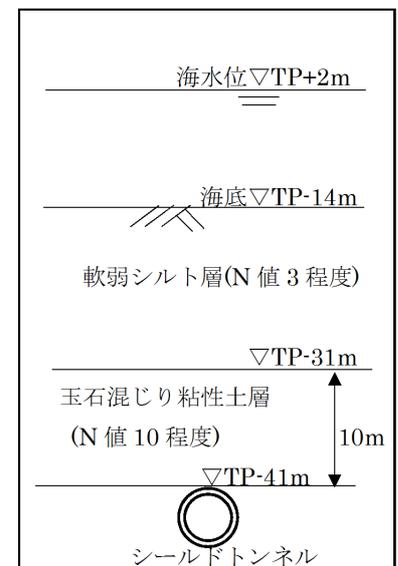
図-6 代表断面

ボーリング調査結果と音波探査の結果を重ね合わせると、到達側断面 (BorNo.3, BorNo.4, BorNo.8) ではおおむね一致しており、玉石出現箇所以降の探査結果は妥当性があるとし、土層区分の推定を行った。ヒアリング結果④をもとに少なくとも N 値 10 以上の地盤に土被り 10m 程度入っていると想定されたため、代表断面として図-6 のようにモデル化した。

代表断面において、N 値 10 程度の玉石混じり粘性土層と固結シルト層の境をトンネルの上部よりトンネル径の CASE1:25%, CASE2:50%, CASE3:100% の 3 ケースの検討断面 (図-7) を設定し、セグメントの構造照査を行った。

その結果、CASE1, 2 は許容応力度内におさまり、CASE3 はコンクリートの圧縮でわずかに許容応力度を越えた (表-2)。しかしながら、CASE3 はシールドマシンが全面、固結シルト層より上部に出るという極端な事象の検討であり可能性は低いと考えられること、短期的な構造安全性は確保できること、トンネル内は本管設置後に充填されることから、セグメントの変更および補強は行わなくてもトンネル構造に悪影響を及ぼす可能性は低いと考えた。

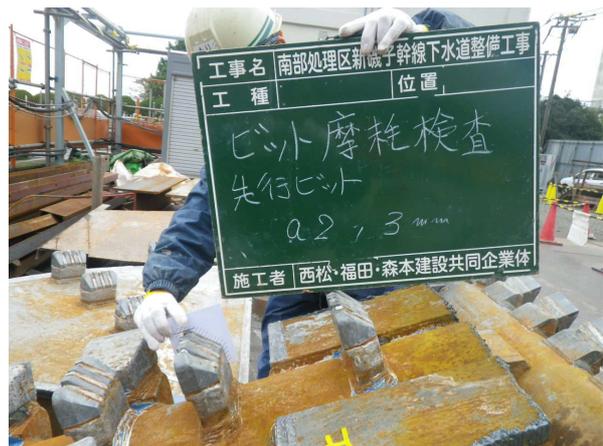
計算の結果、許容量以下であったため、特別な対策を取らずに到達まで掘進を行った。なお、到達後摩耗量を測定した結果、最大で 3mm という施工結果 (写真-2) となった。

写真-2 ビット摩耗検査 (3mm)

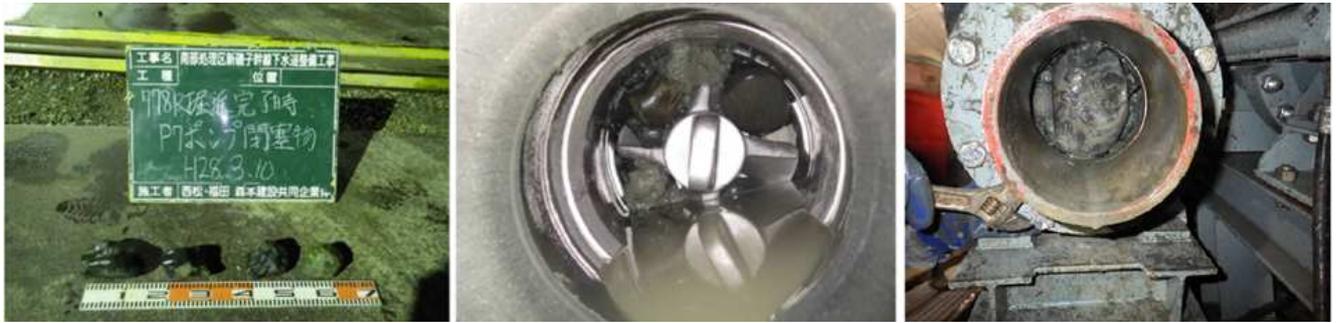
一般的に玉石径 φ50mm 程度の小さな玉石は、配管・流体ポンプを通過して地上の一次処理まで輸送される。しかし、φ100mm 程度の玉石になると流体ポンプで閉塞し、φ150mm 程度になると配管やボールバルブで閉塞する可能性が高くなる。当現場においても写真-3 に示す通り、流体ポンプおよび配管で玉石による閉塞が発生した。

写真-3 玉石閉塞状況（左から出現した玉石，ポンプ内閉塞，配管内閉塞）

第 1 回目の玉石層区間では、最大粒径が φ100mm ほどであったために配管内での閉塞は少なく、閉塞したとしても逆送運転で解除が可能であった。当時中継ポンプは P6 ポンプと P7 ポンプであり、それぞれの通過粒径は P7 が φ70mm、P6 が φ100mm であったため P7 ポンプで閉塞した。P7 ポンプの閉塞解除はフロントカバーを外し中にある玉石を取り除き行った。20m 区間、計 6 回 P7 ポンプで閉塞を起こした。玉石層区間では配管内に玉石が沈降するのを防止するため、泥水比重を通常の 1.10 から 1.17 に上げた。

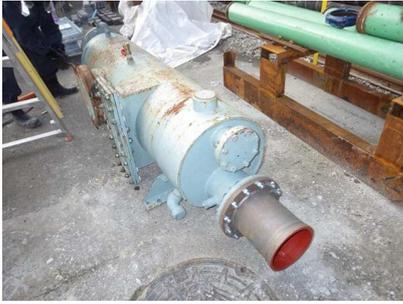
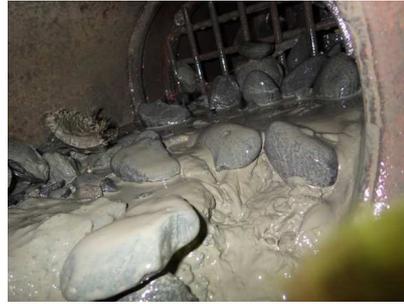
写真-4 礫取箱

写真-5 礫取箱内部

第 2 回目の玉石層区間では玉石径が大きくなり(長辺で 200mm)、玉石率も増加していった。そのため、ポンプ・配管の色々な箇所での閉塞が生じ、その閉塞解除作業に多大な時間を費やすこととなったため進捗が著しく低下した。そこで、まず配管に流入する前に玉石を取り除けるよう FD ポンプの前に礫取箱を設置した。礫取箱設置後は、ポンプ・配管での閉塞は発生しなくなったが、ストローク 100mm ごとに箱内の玉石を取り除きながら掘進しなければならなかったため、進捗が上がらなかった。玉石の出現量も減少傾向にならなかったため、新たな対策として FD ポンプをロータリークラッシャーに変更して掘進した。クラッシャーに変更した後の掘進は、クラッシャー装置が有効に働き、平均ジャッキスピード 20mm/分で掘進を行った。なお、今後も玉石層出現の可能性があったため、2 回目の玉石層終了後もクラッシャーは残したまま掘進を行った。(固結シルト層に戻った後の平均ジャッキスピード 40mm/分; 通常の掘進速度と同程度)

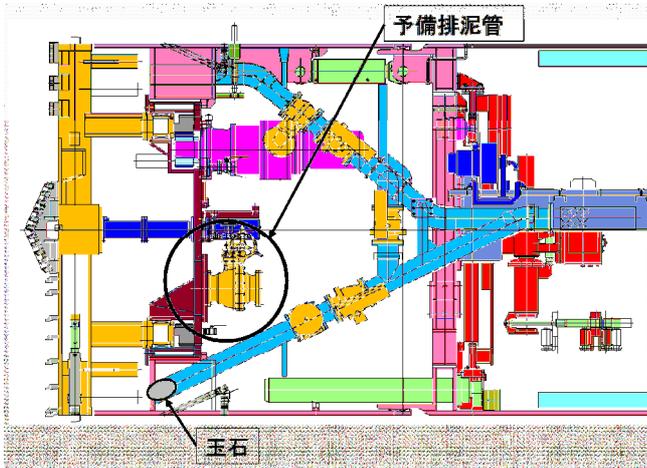
第3回目の玉石層区間では、前回区間で出現した玉石より大きいものも多く、チャンバーからクラッシャーまでの配管での閉塞が頻発した。配管を解体し閉塞を解除していたが、No.1106 リング掘進開始直後に 8inch 排泥口で玉石が閉塞した。クラッシャー前方の配管を外し、玉石を込めて流体を逆走させ排泥口に閉塞した玉石を飛ばす方法などあらゆる閉塞解除を試みたが、玉石は除去できなかった。そこで、8inch 排泥管からの取り込みを断念し、マシンに当初から装備していた 10inch 予備排泥管に切り替え掘進することとした。

図-8 排泥口玉石閉塞および予備排泥管

第3回目の玉石層区間を抜けた後は、玉石層が出現することはなかったが、クラッシャー、10inch 予備排泥管を使用したまま掘進を行い、無事到達することができた。(8inch 排泥口に閉塞した玉石は到達まで除去されることはなかった)
