## F R P 製橋梁管理路の試験施工中間報告

Trial construction interim report of FRP inspection way

森下尊久\*, 荻原勝也\*

\*本州四国連絡高速道路(株) 長大橋技術センター (〒651-0088 神戸市中央区小野柄通 4-1-22)

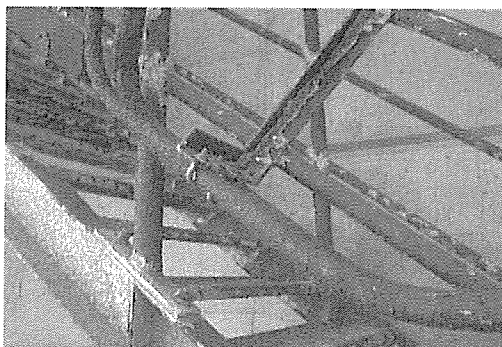
本州四国連絡橋の主塔や主桁などの鋼製部材は、重防食塗装を施して適切な期間内に塗り替えを行うことにより、健全なレベルを保持することとしている。一方、橋梁付属物である鋼製管理路、鋼製防護柵等には建設時に亜鉛めっきや塗装による防食を行い、定期的に交換・補修を行うこととしている。しかし、外洋に面した大鳴門橋や海上基礎における一部の管理路では写真-1 のような腐食が生じ、完成後 30 年未満で取り換えた事例がある。

写真-1 一部の鋼製亜鉛めっき管理路に生じた腐食

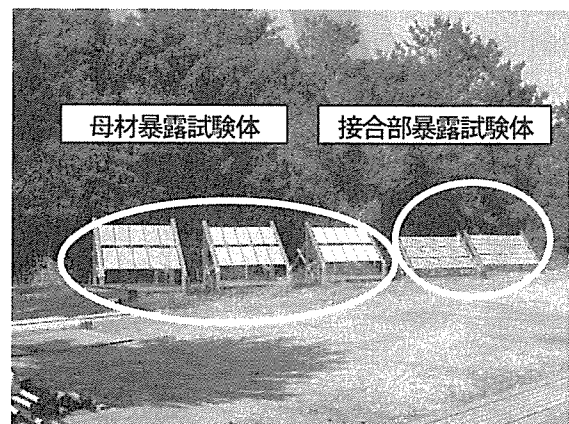
写真-3 GFRP暴露試験体の設置状況

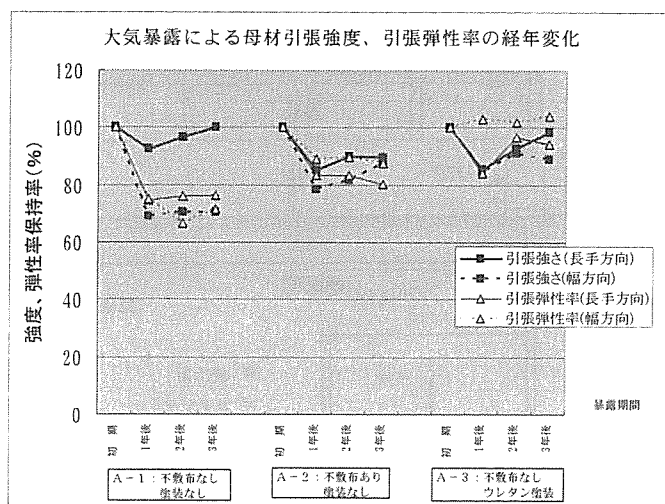
ここでは、母材暴露試験体の引張強度および引張弾性率の保持率の経年変化について図-2に示す。引張強度、引張弾性率ともに全体的に低下する傾向にあるが、データのばらつきが生じている。

図-2 母材の引張強度、引張弾性率の保持率の経年変化

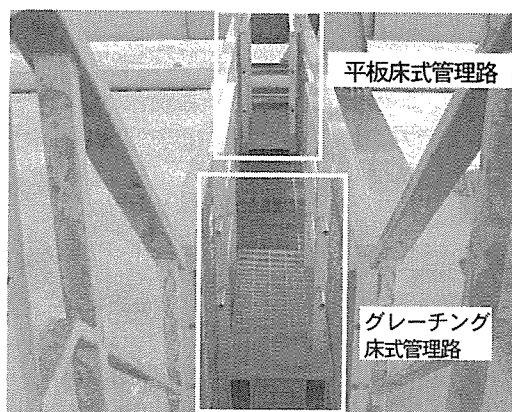
管理路設置後3年経過したが、塗装(ポリウレタン55μm、グレー)の光沢は失われておらず、床や手摺りの固定状況は良好である。ただし、グレーチング締付金物、ブラインドリベットのSUS304材にさびが見られる。

写真-4 GFRP製管理路 (大鳴門橋)

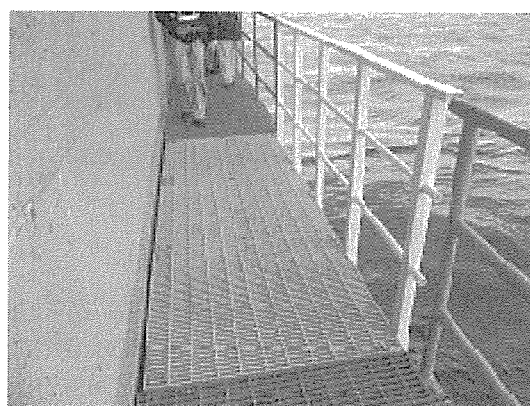
写真-6 試験施工 (南北備讃瀬戸大橋)

試験施工体設置後1年経過したが、GFRP母材および支柱部の固定ボルトに変状はない。ただし、グレーチング締付金物(SUS304材)にさびが見られる。また、手摺りの水平たわみが鋼製管理路に比べて大きいため、改良の余地がある。

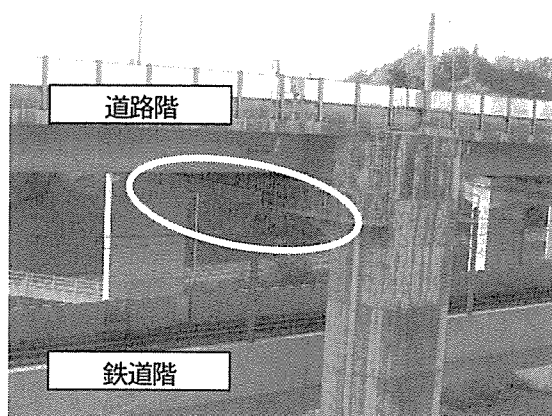
試験施工体は、長さ1800mm（重量136kg）の3ユニットからなり、1ユニットは床板と両側の手摺りの3パネルで構成され、重量は床板62 kg、手摺り各37 kgである。各パネルは道路部からラフテレーンクレーンによって既設の管理路に荷下ろししたのち、作業員が横持ち・設置した。作業性は良好であったが、き電防護柵を併架したことにより重くなった手摺りと桁部材の接合部構造に改良の余地がある。

写真－7 試験施工（櫃石島高架橋）

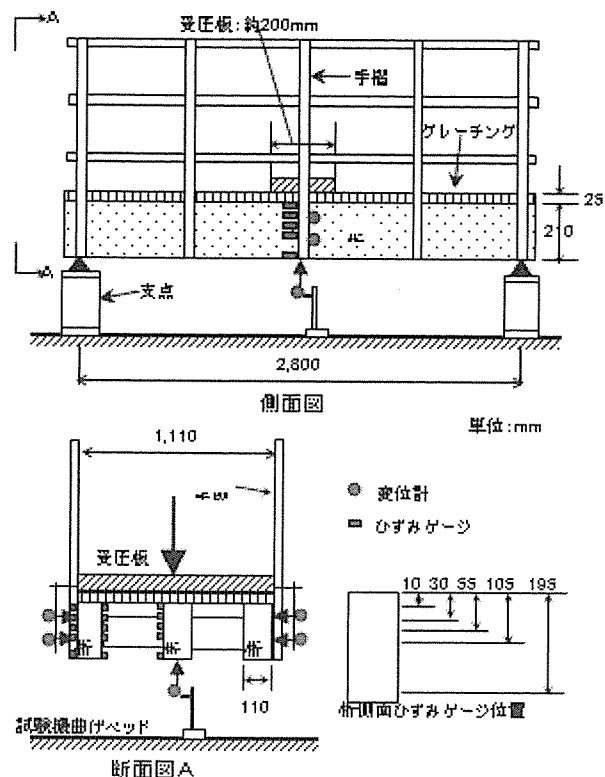
その結果、中央の桁Bの変位は2.7mmであり、計算値の半分程度となった。原因として、FRP部材の設計値と実際の強度差、グレーチング床の影響が考えられる。

その結果、たわみにより断面決定をした今回の場合、設計荷重（10.7kN）の約10倍の集中荷重に耐えることを確認した。終局状態に至る過程で接合部、その他の部材に異状は認められず、除荷完了後には座屈変形の有無が目視では確認できない程度まで復元することがわかった。

図－3 試験体概略図
