# 土木構造物FRPへのカビ等の付着について

西崎 到<sup>1</sup>・富山 禎仁<sup>2</sup>

<sup>1</sup>正会員 独立行政法人土木研究所 材料資源研究グループ (〒305-8516 茨城県つくば市南原1-6)  
E-mail:nisizaki@pwri.go.jp

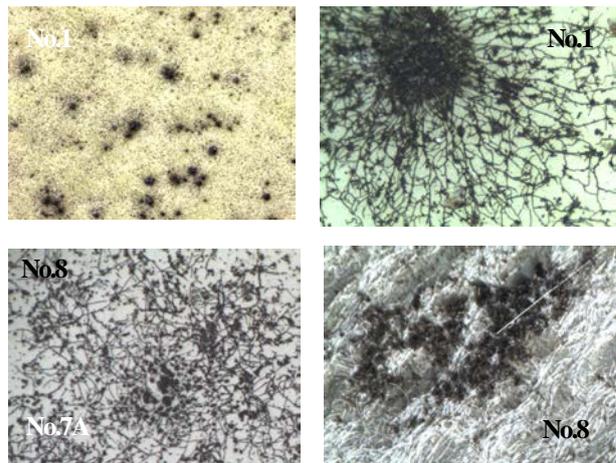
図-2 ①黒色点状の変状（左上は接写，他は実体顕微鏡）

図-2に、①黒色点状の変状である、No.1, No.7AおよびNo.8の実体顕微鏡による観察結果を示す。No.1とNo.7Aはともに菌糸と思われる網目構造が認められるが、No.8ではこのような構造が認められなかった。このため、No.1とNo.7AとNo.8は、肉眼では類似しているが、種類の異なるカビである可能性があるものと考えられる。

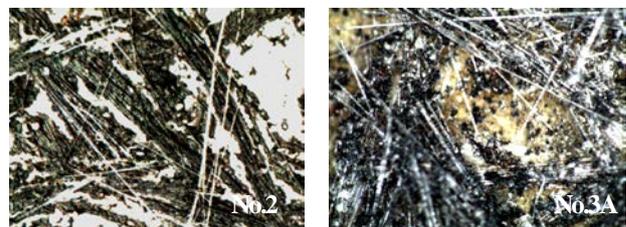
図-3 ②黒い汚れ状変状の実体顕微鏡写真

図-3は、②黒い汚れ状の変状部分である、No.2およびNo.3Aの実体顕微鏡写真である。黒い部分は樹脂脱落によって露出したガラス繊維にまわりつく形で、FRPの表面にはりついているように見える。No.2では海苔のようであるが、No.3では粒状になっているように見えた。いずれも何らかの汚れが付着した様に見える。

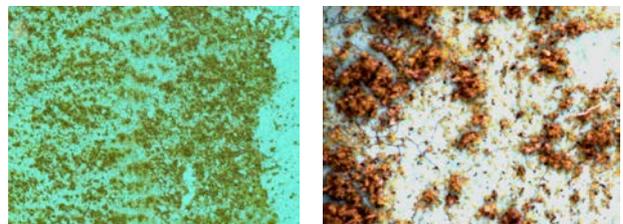
図-4 ③茶褐色粉状の変状（左：接写，右：実体顕微鏡）

図-4は、③の茶褐色粉状の変状の実体顕微鏡写真であ

る。土壌のようにも見える茶褐色の粒状物質が付着しているのが確認できる。

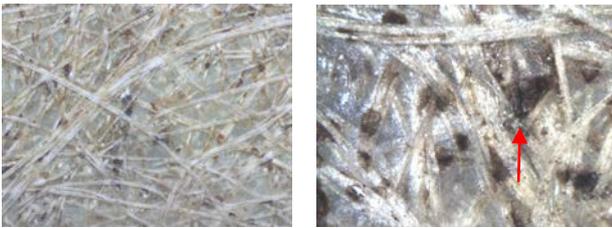
図-5 ④黒茶色点状の変状 (左：接写, 右：実体顕微鏡)

図-5は、④黒茶色点状の変状の接写写真と実体顕微鏡写真である。この部分の樹脂は著しく黄変化しているものの、脱落は顕著ではなく、繊維の露出も殆どなかった。肉眼では表面に不規則な茶褐色の斑点が認められるが、実体顕微鏡でも同様であり、特別な構造は認められない。変色部の樹脂の一部に亀裂が発生している部分が見つかる（図-5の矢印部分）など、樹脂そのものが劣化に起因しているとも考えられる。この変状についてはカビ等による変状とは確認できなかった。

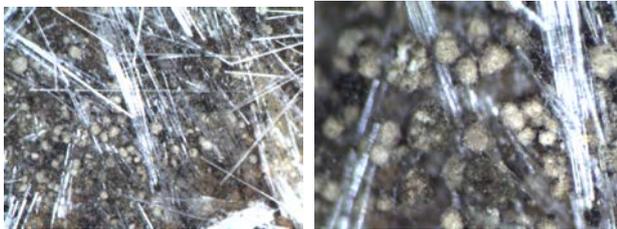
図-6 白色球状の変状の実体顕微鏡写真

図-6はNo.3Aの実体顕微鏡観察中に発見した、白色球状の付着物である。表面樹脂が脱落して露出した繊維の奥にはりつくように付着していた。カビの胞子のようにも見えるが、塵のような無機質のごみが付着しているようにも見える。

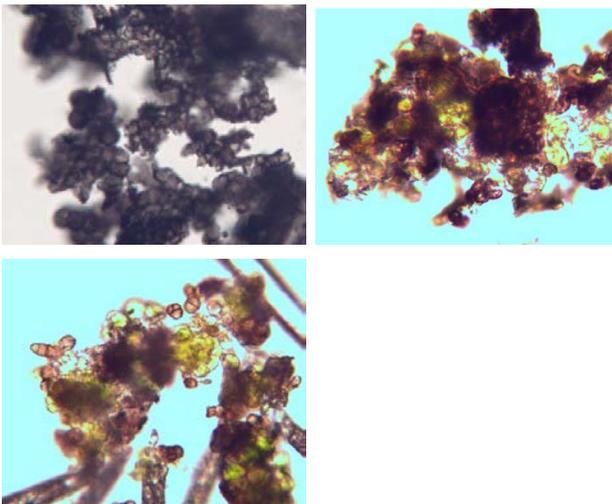
図-7 ①黒色点状変状から採取した試料の生物顕微鏡写真 (左上：No.1, 右上：No.7A, 左下No.8)

図-7に、①黒色点状の変状のNo.1, No.7AおよびNo.8から採取した試料の生物顕微鏡写真を示す。No.1では特に顕著に黒い球状の胞子と思われるものが連なって観察された。図鑑等の資料<sup>2)</sup>によると、カビの種類はクロウジカビの様に思われるが、正確には培養試験などによって同定を行う予定である。No.7AおよびNo.8でも同様の黒い球状の胞子がみられるが、その他に、緑色の球状の胞子が混ざって存在していた。この胞子は後述するNo.6で見られる胞子に類似しているようであるが、これらのカビの実体顕微鏡観察はNo.6とは大きく異なることから、コンタミネーションなどの観察上問題の可能性を含めて、今後検証するとともに同定を進める計画である。

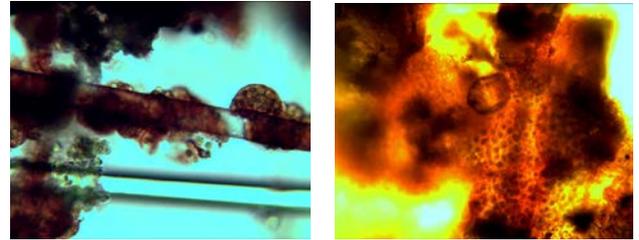
図-8 ②黒い汚れ状変状から採取した試料の生物顕微鏡写真 (左：No.2, 右：No.3)

図-8に②黒い汚れ状の変状のNo.2およびNo.3から採取

した試料の生物顕微鏡写真を示す。これらは実体顕微鏡での観察では非生物的なものに見えたが、生物顕微鏡観察からは繊維に球状のものが付着しているのが分かり、カビの一種あるいは藻の様な植物のように見える。緑色の部分が一部に認められた。

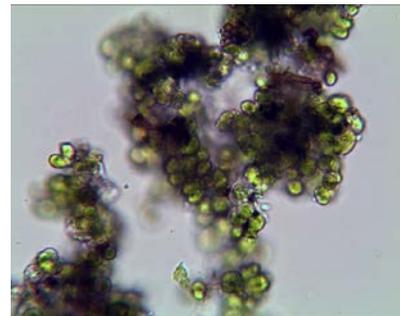
図-9 ③茶褐色の点状の変状から採取した試料の生物顕微鏡写真 (左：No.6, 右：No.8)

図-9は③の茶褐色粉状の変状のNo.6から採取した試料の生物顕微鏡写真である。緑色の球状の連なった胞子が認められ、カビの一種と考えられることが分かった。正確な種類については培養試験による同定を実施する予定である。なお、④黒茶色点状の変色からは生物顕微鏡観察用の試料が採取できなかった。

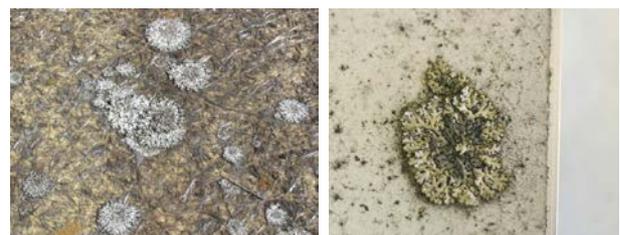
図-10 FRPへのコケの付着例 (左：No.4, 右：No.7B)

No.4およびNo.7Bはいずれもムカデゴケの一種と考えられた。図-10に例を示す。FRPだけでなくコンクリート状などにも比較的多くみとめられた。
