# FRPの橋梁管理路への適用に向けた 暴露試験の経過報告

厳しい海洋環境下にある本州四国連絡橋に設置されている橋梁管理路の長寿命化・維持管理コストの縮減を目的として、本四高速ではFRPの橋梁管理路への適用性について検討を行っている。2005年度に耐久性確認のための暴露試験体を設置し、経年的な強度・外観の変化について調査を行ってきている。また、2005年度以降、実橋梁の数カ所においてFRP管理路の試験施工体を設置し、経年による変化を調査している。これらの試験体・試験施工体の現段階における性能に関する調査結果について報告を行う。

## INTERIM REPORT ON EXPOSURE TEST TOWARD APPLICATION OF FRP TO INSPECTION WAY

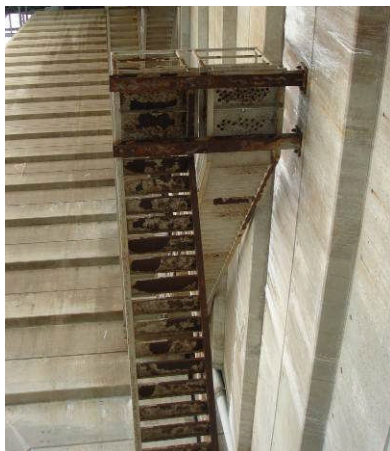
本州四国連絡橋の主塔や主桁などの鋼製部材は、重防食塗装を施して適切な期間内に塗り替えを行うことにより、健全なレベルを保持することとしている。一方、橋梁付属物である鋼製管理路、鋼製防護柵等には建設時に亜鉛めっきや塗装による防食を行い、定期的に交換・補修を行うこととしている。しかしながら、海上基礎など一部の管理路では写真-1のような著しい腐食が生じ、完成後30年未満で取り替えた事例がある。

写真-1 激しく腐食した海上基礎の管理路階段  
（下から）

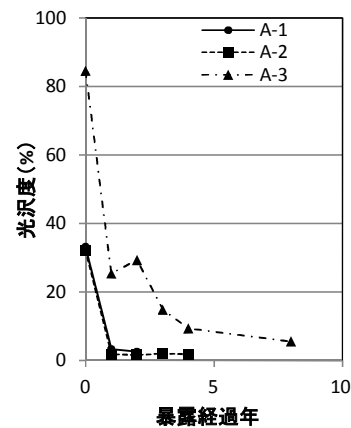
光沢度の経年変化を図-1にまとめる。光沢度は、母材試験体について、各調査時点において水洗いを行い、光沢度計で計測を行った。全体的に暴露1年後に大きく光

沢度が低下しているが、もともと光沢度の高かったA-3（塗装）は相対的に高い光沢度となっている。無対策のA-1は、暴露1年後に既に表面付近の樹脂成分が消耗し、ガラス繊維の露出が確認されている。不織布を貼り付けたA-2は、暴露4年後までは不織布が残存していたが、8年目の調査時点では不織布が消耗し、ガラス繊維の露出が確認された。A-1、A-2の試験体では途中からガラス繊維の露出が激しくなっており、光沢度計による計測ができなくなっている。暴露8年経過した母材試験体の表面状態（水洗い後）を写真-4に示す。また、A-1の表面状態の拡大を写真-5に示す。

図-1 光沢度の経年変化

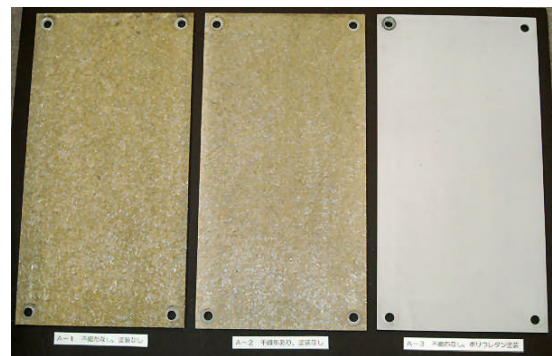
写真-4 暴露8年後の母材試験体の表面状態  
(左から、A-1、A-2、A-3試験体)

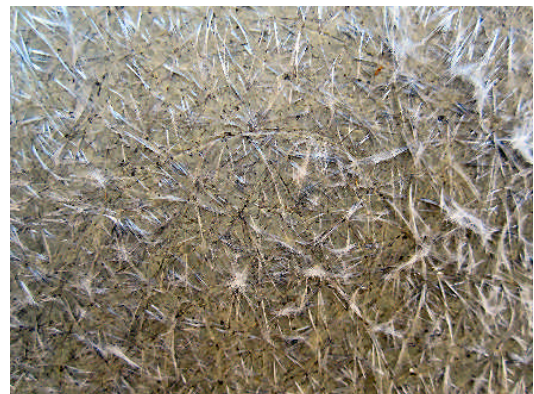
写真-5 暴露8年後のA-1試験体（拡大）

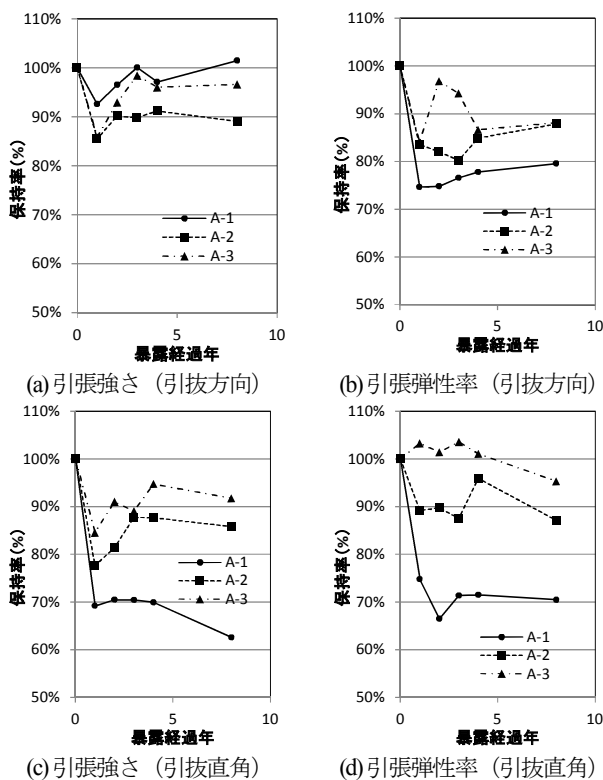
図-2 母材試験体の機械的性質の経年変化

母材試験体については、各調査時点において、1枚の試験体を回収し、そこから25×250mmの試験体を10枚切り出し（うち5枚が部材の引抜方向、5枚がその直交方向）、引張試験を実施した。8年間の調査結果を図-2に示す。結果は、当初の値に対して、引張強さ、引張弾性率がどの程度保持されたかで整理した。引抜方向の引張強さ以外では、全体的に、暴露1年後に値が低下し、その後同等の水準で推移する傾向が見て取れる。方向性を持つ引抜成形材の場合、引張強さはガラス繊維の量に支配されると考えられ、経年による樹脂の消耗は引張強さに大きな影響を与えなかったことが一因と考えられる。

その他の機械的性質については、保持率がA-3、A-2、A-1の順となっている。ガラス繊維の露出がA-1では1年後、A-2では8年後で生じたことを考えると、塗膜、不織布が樹脂の劣化進行を抑えていたことによりこのような差が生じたものと考えられる。引張試験後の試験体の状況を写真-6に示す。

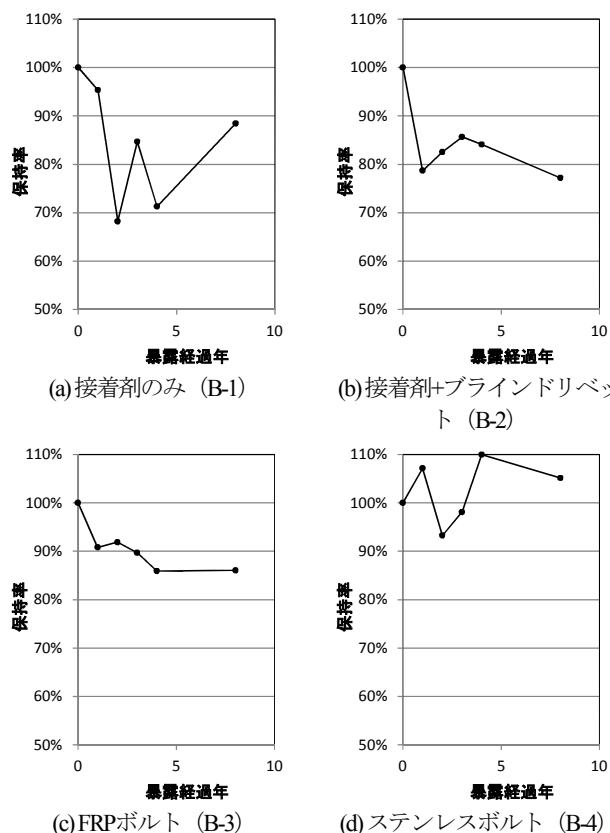
接合部試験体については、各調査時点において、暴露中の試験体3体を回収し、引張強度を確認した。8年間の調査結果を図-3に示す。結果は、当初の値に対して、引張強さ、引張弾性率がどの程度保持されたかで整理した。ばらつきが大きいが、ステンレスボルトを除けば、経年劣化の影響により1～2割の強度低下が生じていると考えられる。

図-3 接合部試験体の引張強さの経年変化

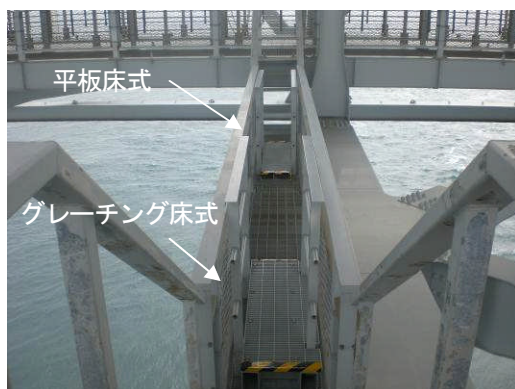
写真-7 大鳴門橋管理路上の試験施工体（2009年撮影）

設置後約4年後、8年後に調査を実施した。8年後の調査では、手摺りに若干のがたつき、SUSボルトやブラインドリベットに軽微なさびが見られたが、塗装は良好な状態であった。そのほか、グレーチング床形式の試験施工体の梁部材に亀裂が確認されたが、この原因等については現在調査中である（写真-8）。

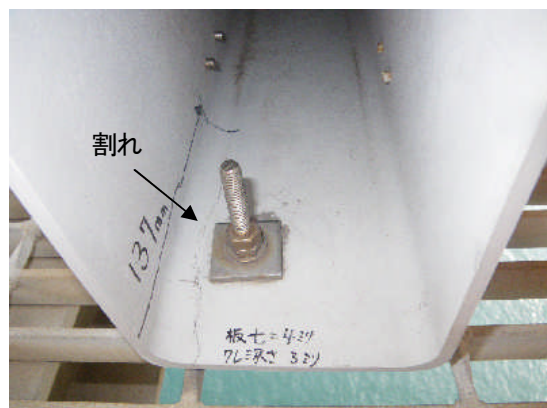
写真-8 梁の下端に確認された割れ

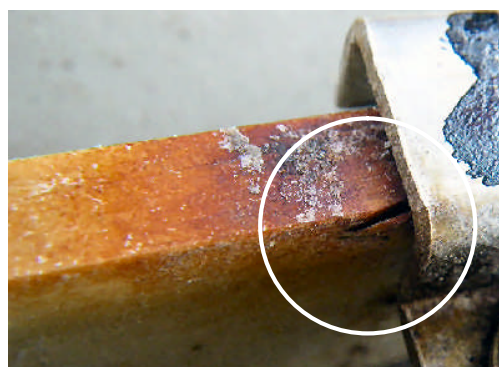
設置後約2年後、6年後に調査を実施した。6年後の調査では、グレーチング押さえ金物の発錆が確認された。また、この押さえ金物直下のグレーチングに割れが確認されたが、この原因については現在調査中である（写真-11）。

写真-11 押さえ金物下のグレーチングの割れ

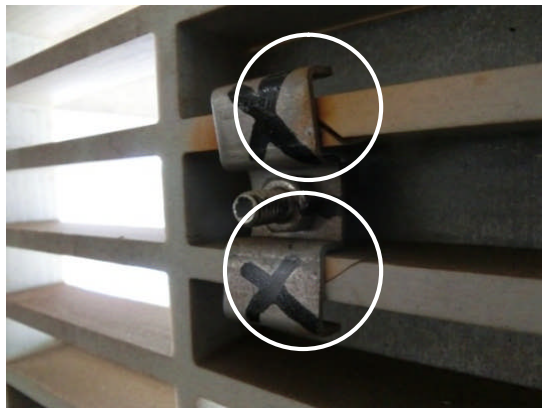
写真-14 押さえ金物直下のグレーチング部材の割れ

設置後約1年後、5年後に調査を実施した。5年後の調査では、平板床取り付けブラインドリベットに軽微な錆が確認された。また、き電防護柵としてFRPグレーチング部材を用いているが、(2)と同様、押さえ金物直下の部材に割れが確認された。この原因については現在調査中である（写真-14）。
