# 熱硬化型プリプレグシートを用いる 柱状鋼構造物の補修・補強法

## REPAIR AND STRENGTHENING TECHNIQUES OF STEEL COLUMNAR STRUCTURES BY THERMOSETTING PREPREG SHEET

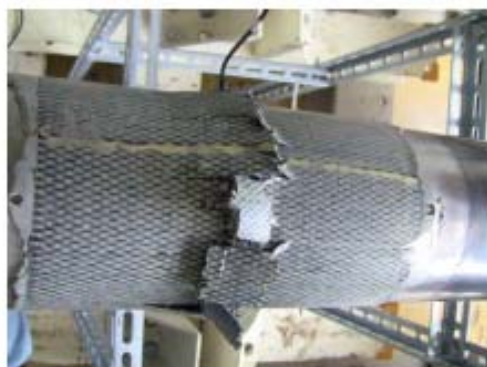
写真-1 圧壊・剥離の発生例

写真-1には試験終了後の補強試験体の破壊状況の一例を示す。写真-1に示すように、圧縮側において溝加工部近傍で凸となるシートの圧壊や剥離が観察された。図-2

に示した荷重変位関係では、写真-1に示した溝加工部の鋼管の座屈とシートの圧壊や剥離により最大荷重を迎え、最大荷重点以降の耐力の低下が顕著である。

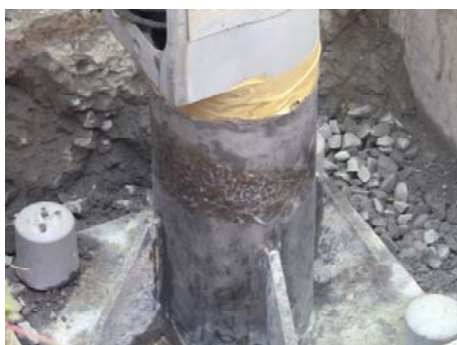
図-7 施工対象の照明柱（掘削後）

照明柱の諸元を表-4に示す。テーパー付きポールの基部付近の管径は167 mm、板厚は4 mmであり、前述した載荷実験に用いた試験体とほぼ同じ形状である。また、柱基部はベースプレート型であり高さ約180 mmの三角リブが溶接されている。柱基部は地表面から約250 mm下に基礎コンクリートが打設されており、基礎コンクリートから地表面まではコンクリートにより埋め戻された状態であったため、ポールとコンクリートとの境の地際部において腐食箇所が認められた。

柱基部周りの埋戻しコンクリートは事前の点検時に掘削済みであり、試験施工の当日は仮埋めの常温型アスファルトおよび碎石の除去作業を行った（図-7）。掘削寸法は600 x 600 x 250 mm程度であった。

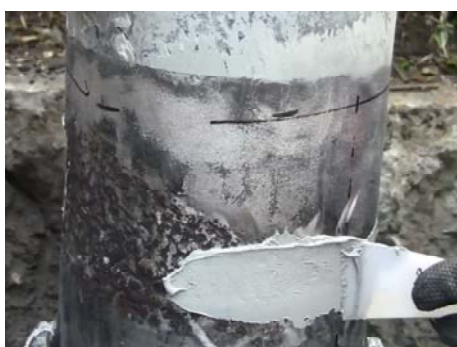
図-9 パテによる不陸修正工

地際部には円周に沿って腐食による板厚減少が観察され、顕著な箇所では最大で23 mmの板厚減少が見られた。

腐食による板厚減少箇所にパテを塗布し不陸修正を行った（図-9）。

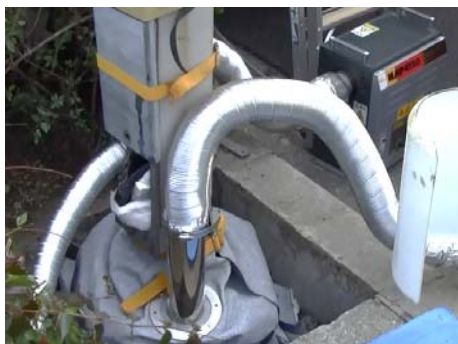
図-13 加熱硬化工

シート貼付工においては、三角リブ位置のシートへの転写、およびスリット加工後のシートへのパテ塗布に、加熱硬化工においては、加熱用配管の組み立て不備により、三角リブ付近の一部に加熱不良箇所が見られ、熱風を当て追加加熱処理を実施したため、それぞれ予定時間を超過した。

支柱路面境界部に向けて熱風を噴出する構造を有した配管および断熱シートを用い、支柱に貼付したシート全体を加熱した。熱源には熱風発生器を用い、シート表面温度分布が $155\sim 170^{\circ}\text{C}$ となるように管理し、昇温時間を含め計40分間の加熱を行った（図-13）。

熱風による加熱では，所定温度に到達するまで約20分を要したため，バンドヒーターで直接熱伝達する方法に変更した。これにより昇温時間が5分程度に，加熱の合計時間も20分程度に短縮できた。さらにバンドヒーターを設置する際の締め付け工程が脱泡にも有効であったことから，シートの浮きの発生が見られなくなった。

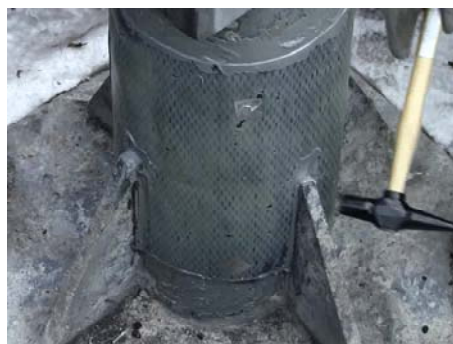
図-14 打音検査

熱硬化後、目視および打音検査により硬化状態とシートの浮き発生有無を確認した。後述のとおり、一部に加熱不良箇所（浮き）が見られたので追加加熱処理を実施した（図-14）。

打音・目視検査において、直径 $10\sim 30\text{ mm}$ の浮きが3カ所で見られた。補強性能に影響しない浮き寸法、数であることは別途確認できたが、施工者の習熟度に依存しない貼り付け方法もしくは加熱プロセスの改善が望まれた。
