# コルゲートメタルカルバートの老朽化対策の 取組みについて

国土交通省 東北地方整備局 磐城国道工事事務所 ○ 賢木 繁<sup>※1</sup>

**Key Words** : *Corrugated steel pipe, Measure of decrepit pipe, Survey of existing conditions, Repair plan*

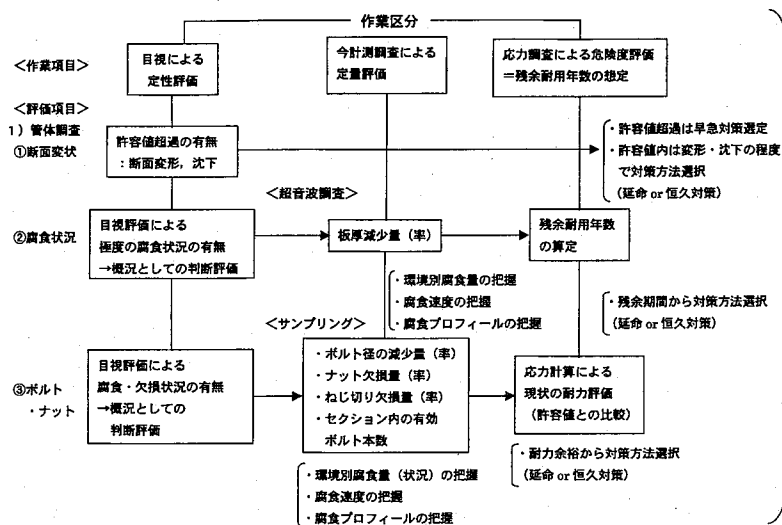
図-1 管体調査による危険度評価方針

調査方法としては、断面変状、管体の腐食状況、ボルト、ナットの腐食・欠損状況の3つの評価項目に対して定性評価として各調査箇所ごとに目視による調査、定量評価として錆の著しい箇所について超音波調査による現場計測およびサンプリング（錆こぶ箇所の切り取り）調査による実測計を行った。また、応力調査による危険度の評価を行った。

全体の流れを図-1に示す。

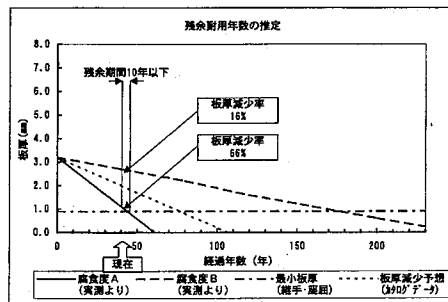
図-2 錆の進行状況と残余耐用年数

管体の腐食状況が著しく、錆こぶによる貫通穴・断面欠損箇所が生じている箇所が確認された。また、同じ管体で錆が著しく進行している箇所とやや健全と見なせる箇所での実測を行った結果、腐食など

によって板厚が設計当初よりも減少している事が確認された。そのことから減少した現在の板厚からコルゲートメタルカルバートの残余耐用年数の推定を行った。

今回の調査箇所においては板厚減少率が健全とみなせる箇所では、16%、腐食の著しい箇所では66%であり、許容最小板厚に至るまでの残余耐用年数も10年以下となっている。（図-2、表-1参照）

今回の調査箇所以外についても、管体に錆の進行が進んでおり、且つ耐力余裕がない場合（余裕値20%程度のものを想定）は危険性が高いと考えられる。また、特に板厚が薄く余裕がないものほど極度の進行が想定されるため要注意である。
