トンネル覆工と路面変状の保全対策検討事例 (一般国道46号仙岩トンネル)

本論文は、供用後20数年が経過した道路トンネルにおいて発生したトンネル覆工と路面の変状に対して保全対策のために実施した調査・設計・施工計画の事例をまとめたものである。この対策は、健全度評価のためのデータベースの整備（第1段階）、詳細地質調査による変状要因と地山の緩み範囲の特定（第2段階）、および対策工選定と施工計画の検討（第3段階）の内容について記述している。特に、詳細調査と施工計画（活線施工）における着眼点について詳述している。

A CASE OF COUNTERMEASURE FOR DEFORMATION OF SENGAN ROAD TUNNEL (NATIONAL HIGHWAY No. 46) IN NORTHEAST JAPAN

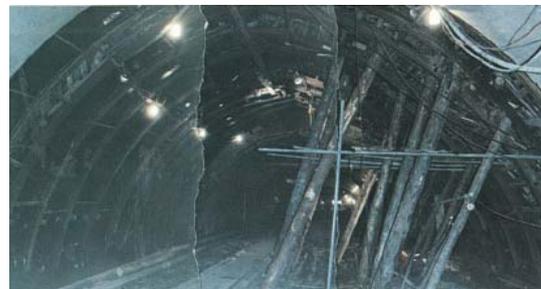
写真-1 支保工の補強状況¹⁾

粘土からなる崖錐堆積物が湧水の影響を受け崩壊し, 鏡張り作業を繰り返すなどで4ヶ月で87mの掘進という記録も残っている。写真-1,2は岩手側坑口から1150mほど入ったところで発生した湧水を伴う地山崩落箇所の状況である。割れ目が発達し, その境界に薄い粘土脈を伴う粗粒玄武岩で発生した。湧水は最大1,800~2,000ℓ/分に増加したと記録されている。

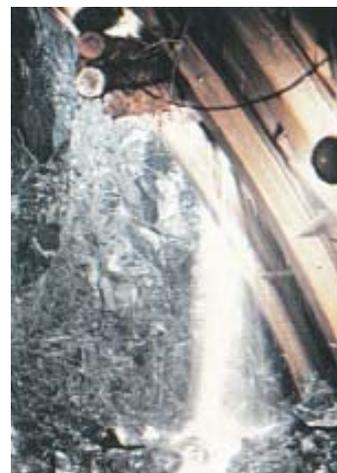
写真-2 湧水状況¹⁾

内数カ所から温泉の臭気を含む湧水が確認された。トンネル貫通時の岩手側坑口で4,000ℓ/分, 秋田側坑口で8,000ℓ/分という恒常的湧水に苦しめられた工事であったことも記録されている。

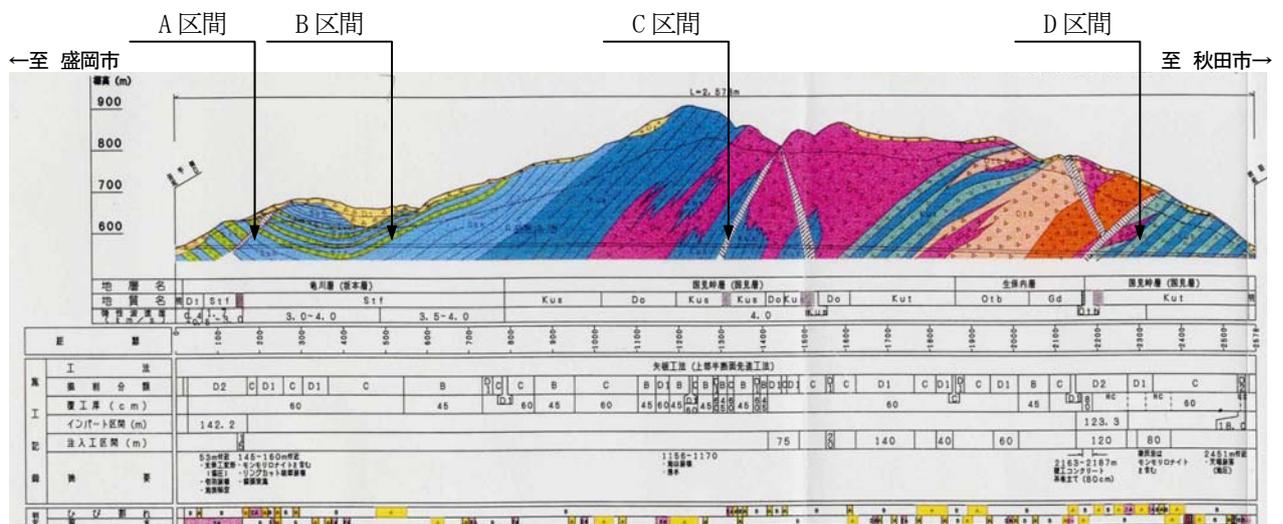
図-4 トンネル概要図 (地質縦断, 施工記録, 点検結果)

区間	変状	施工時記録
A区間 (約40m)	幅広い斜め横断クラックがあり覆工背面に空洞が多い (レーダー探査)	近傍施工時に被圧水を伴う断層破砕帯 (15m 以上) 粘土化著しく膨張圧大切羽崩壊・リングカット核部崩壊→鏡張り工・水抜きボーリング実施
B区間 (約80m)	縦断クラックあり・右壁変位・天井板つり金具湾曲	—
C区間 (約50m)	覆工に短クラック集中・監査路の浮き上がり・天井板クラック	断層破砕帯が通過する
D区間 (約140m)	覆工のクラック・監査路の浮き上がり・路面のクラック・右壁の変位	隣接区間に断層破砕帯・アーチコンクリートに亀裂発生、背面グラウチング・巻立コンクリート補強とインパート施工。

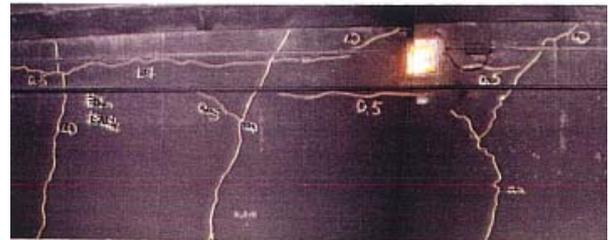
写真-3 クラック状況 (幅 0.2~1.0mm)

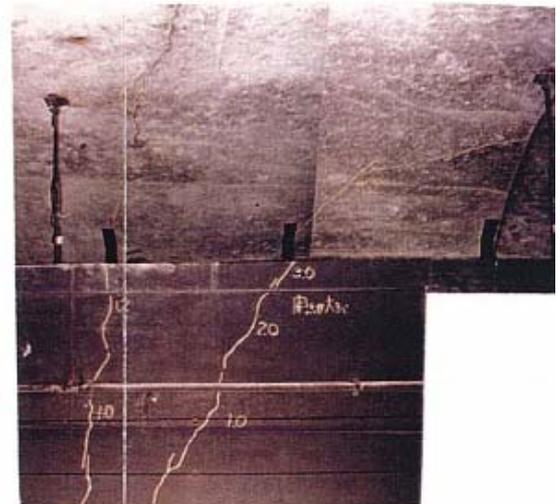
写真-4 クラック状況 (幅 1.0~3.5mm)

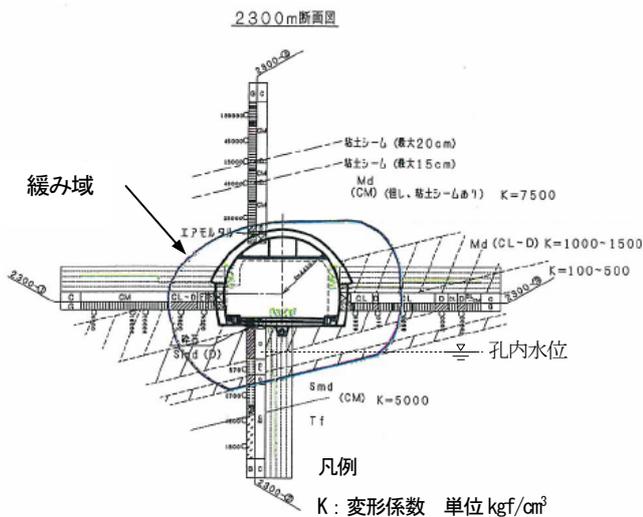
図-6 D区間トンネル周辺緩み域図

図-6に示すように地質構造に平行する破碎、変質した泥岩および砂質泥岩をはさみ、上にやや硬い黒色泥岩、下に軟質な凝灰岩からなる。上部黒色泥岩は0.5~1m間隔で粘土シームを挟んでいる。破碎・変質した泥岩は礫状化ないし、粘土化している。粘土化した泥岩、粘土シームおよび凝灰岩は、粘土鉱物(スメクタイト)を含んでいる。

地層はトンネル縦断方向にも連続性がよいので変状がある程度連続的に発生するとも思われたが、むしろ局所的でありトンネルと弱層の位置関係や地下水との関係がきいていると判断した。層状に挟まれる劣化部をトンネルが通過したためトンネルの周囲の数メートルの範囲が緩み、その後の吸水膨張などで緩んだ部分の粘土化が進行したため徐々に強度劣化してトンネルに偏土圧としてかかるようになったと考えられる。また底盤部においては湧水などで粘土化した基盤岩の支持力不足が考えられる。地下水位は概ね水平ボーリングの高さにあった。

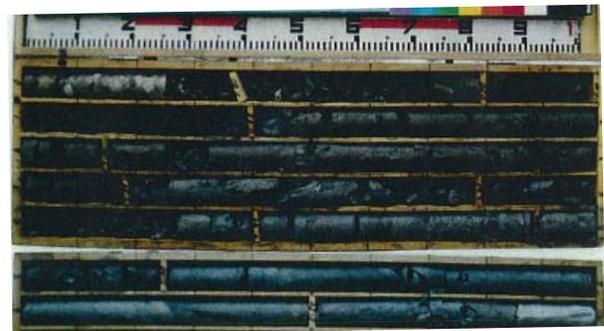
写真-5 変質し粘土化した泥岩(0.8~3.2m)
(図-6の水平右方向ボーリングコア)

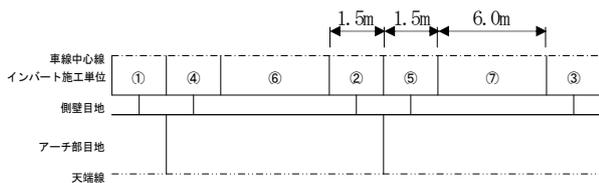
図-9 インバート部施工順序割付図

また、インバート工施工のための側壁下部を掘削することによって施工中の側壁沈下、倒壊への対応が必要であった。

側壁の倒壊については、ロックボルト工による抑止、沈下については、施工順序と位置を既存の施工目地を踏まえた割付によって対応した(図-9)。

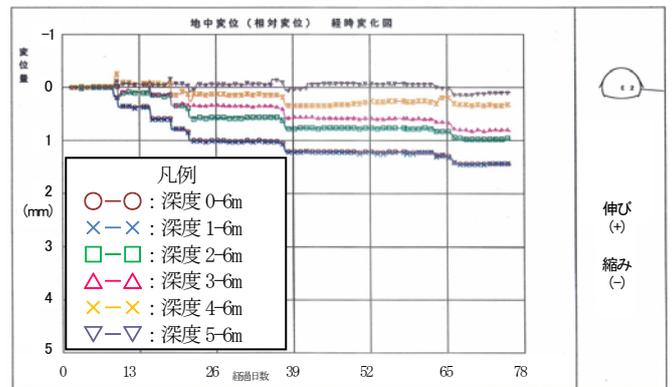
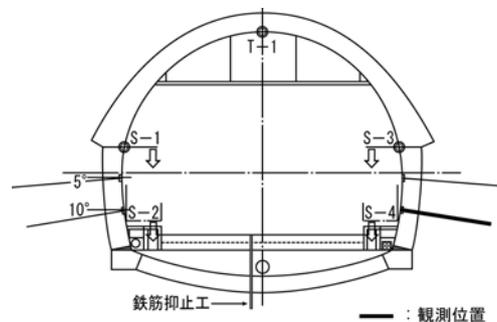
図-10 地中変位計観測結果

またトンネル内空の変位は定点観測で行い、地山の動きは調査時に設置した地中変位計を活用した。地中変位計は、図-10に示したように、ロックボルト工の削孔内に1m間隔で固定した計測用アンカー間の距離を測定する仕組みである。それぞれの区間でどのように変位量があるか、累積傾向が確認されるかを観察した。それぞれ施工中の変位量は内空変位も最大で1mm強、地中変位計も最大でも2mm未満であり、路盤掘削直後の変位のみでその後は安定している状況が確認できた。
