# 1108 電車線金具衝突によるパンタグラフ衝撃

## Study on the Impact Shock of Pantograph by Colliding with Metal Fitting of Contact Wire

福谷 隆宏 (鉄道総研)

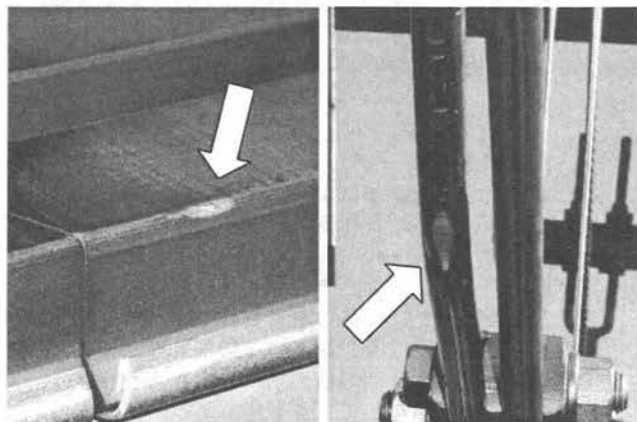
- (1) 舟体が衝撃を受けた時に生じる各部の加速度の波形を図2に示す。同図から、舟体に発生した衝撃が舟体、舟体支え、上枠の順に減衰しながら伝搬していく現象を確認した。
- (2) 電車線状態と加速度の関係を調べるため、各測定部の加速度を正常状態に対する比で表した。これを図3に示す。同図から衝撃が発生すると加速度は大きくなること、加速度の増加は舟体が最も大きく、次いで舟体支えと続き、枠組みは最も小さいことがわかった。今回使用したパンタグラフの枠組みは約60mm角の鉄材であり、剛性が大きいため衝撃による振動が伝わりにくかったものと考えられる。
- (3) 添線取付け不良はトロリ線先端を故意に下げて(6mm、10mm)、パンタグラフに衝突するようにした。その結果、正常状態で約35m/s<sup>2</sup>だった舟体加速度が最大

430m/s<sup>2</sup>になり、図4のようにすり板・トロリ線双方に損傷が発生することを確認した(50km/h)。

Fig. 4 Cutting of contact strip and contact wire (Unusual condition of appended contact wire)

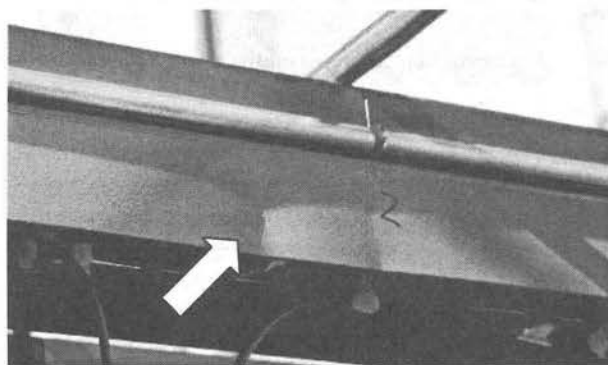
- (4) MTコネクタ垂下状態での最大加速度の速度特性を図5に示す。正常状態の加速度は50~150km/hで舟体が最大約70m/s<sup>2</sup>、舟支えが約60m/s<sup>2</sup>、枠組みが約20m/s<sup>2</sup>であったため、衝撃加速度は非常に大きくなっていることがわかる。リード線は太い方が加速度も大きい傾向があり、100mm<sup>2</sup>のリード線では図6に示すように50km/hでも舟体に変形することを確認した(舟体加速度740m/s<sup>2</sup>)。
- (5) 図7に示すように、模擬金具の衝突では質量の増加に従って加速度も大きくなり、舟体の変形やすり板の欠損も発生した。一般的な曲引金具の質量は3~4kgである。同図の傾向から曲引金具に衝突した際の加速度(50km/h)を推定すると舟体では約2000m/s<sup>2</sup>、舟体支えで約500m/s<sup>2</sup>、枠で約25m/s<sup>2</sup>となり、非常に大きくなることがわかった。
- (6) 障害物がパンタグラフの左右どちらに衝突したかを知ることは、事故点を探索する上で重要である。そこで、障害物を左右および中央に設置して走行を行った。結果を図8に示す。同図から衝突側の加速度が大きくなる傾向が見られる。ただ、衝突状態によってはこのような関係が得られないことがあり、その判別方法については今後の課題であると考えている。

Fig. 6 Deformation of pantograph head
