(5) 事例5(レール損傷, 小田急線 IT-MGOYE 間)

3. おわりに

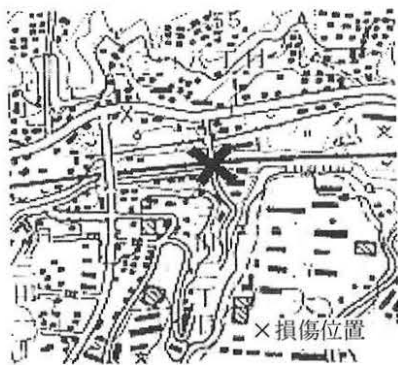
図6 レール損傷位置と新地形図<sup>6)</sup>(事例5)

レールの溶接部に損傷が発生した位置を図6の新地形図<sup>6)</sup>に示す。L 図7の旧地形図<sup>7)</sup>で見ると、尾根の良好地盤と田圃(軟弱地盤)等の境界部である。また、図8の地質図<sup>8)</sup>をみると低湿地堆積物 Am(泥)の地質と砂勝ち砂岩泥岩互層 Ik(生田層)の境界部付近に損傷箇所が位置する。図6~8より地盤条件の変化点でこのレール損傷が生じていることが分かる。

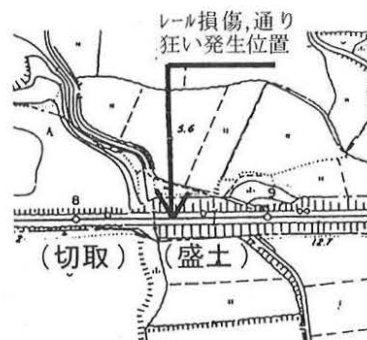
図9 レール通り狂い等の発生位置と地盤<sup>8)</sup>(事例6)

図9はレール損傷が発生した位置を示している。ここではそれより以前の1983年日本海中部地震の際にレールに通り狂いと高低狂いが発生している。そこは図に示すように洪積台地の切取と開析谷の盛土の境界部の盛土側である<sup>8)</sup>。

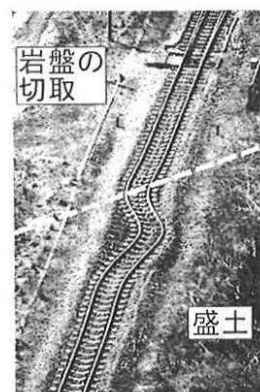
図10 レール通り狂いと地盤<sup>8)</sup>(事例7, 文献9)に追加)

2000年の有珠山噴火の際に室蘭本線で図10<sup>9)</sup>~11に示すような大きいレールの通り狂いが発生しているが、この位置は岩盤の切取りと盛土の境界部(破線は切盛境界線を示す)の盛土側、即ちいわゆる硬軟地盤境界部の軟質地盤側で発生している。しかも、レールの屈曲はその境界線に対してレールの走行方向と境界線のなす角のうち鈍角側で発生している<sup>8)</sup>。

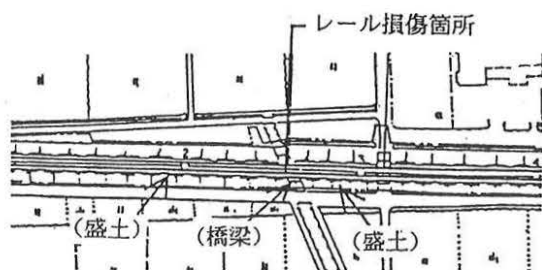
図 12 レール損傷位置と地盤<sup>1)</sup>(事例 8)

図12は盛土と橋梁の境界部の橋梁上でレールに損傷が発生したところの位置平面図を示す<sup>9)</sup>。その他に沼田と水田(耕作土の下に地盤が比較的硬い粘土あるいは砂礫等からなる)の境界部、高

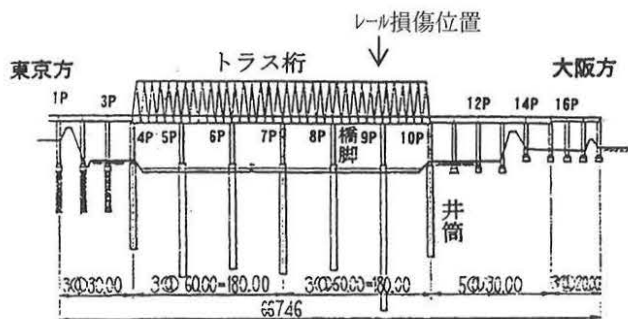
図 13 橋梁の竣工図とレール損傷位置<sup>10)</sup>(事例 9)

図 13 に示す SMG 橋梁においてレール損傷が 9P 橋脚の数 m 起点寄りで生じた。図 14 の桁上記録をみると 9P 橋脚をピークとする山型の橋脚沈下形状が現れている。それは図 13 と図 15 から、損傷箇所近くの 9P の井筒底面は強度大の土層に根入れされて沈下が無く、その両隣の井筒先端が圧密層に入っていて沈下が生じたためと考えられる。つまり、硬軟地盤境界部と考えられるような位置でレール損傷が発生している。ここでレールに大きい軸力やモーメント等が生じることが考えられる。なお、この橋梁ではシューやアンカーボルトや桁の変位が生じて修繕した経歴を持つ。また、この付近のレールには波状磨耗が多くみられる<sup>10)</sup>。

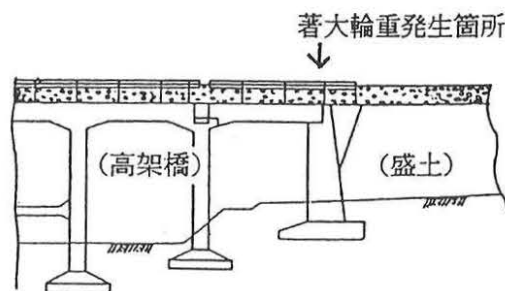
図 16 著大輪重発生位置と路盤<sup>10)</sup>(事例 10, 文献 11)に追加)

図 16<sup>11)</sup>は著大輪重が発生した高架橋を示している。その著大輪重は盛土から高架橋に乗り移ったところの高架橋上で発生している<sup>1)</sup>。
