## 1304 空調熱交換器の汚損・腐食防止対策

The method of keeping the performance of heat exchanger of train air conditioning unit

In recent high speed trains in Japan, air conditioning units are installed under the carriage. In this condition, the fins of heat exchangers get much dust and easily corrode because of the dirt and oxidants in the air. This paper describes how to prevent corrosion of aluminum fins.

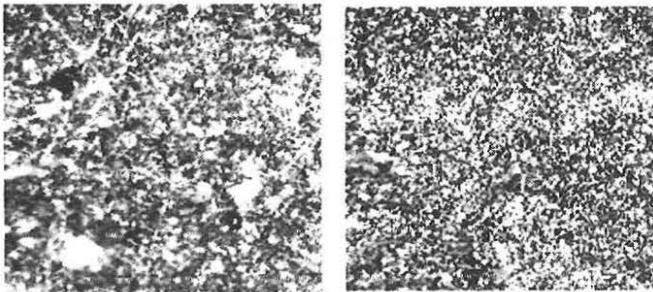
fig.2,3 magnified view of contaminants on the fin of heat exchanger (magnification ×100)

熱交換器表面に付着した汚損物質は大部分が繊維状のほこりで、直径は 5 $\mu$ m 程度のもので長さは 1mm くらいのものであった。金属元素としては Cl, Fe 分が多く、Al, Ca, Cu 分が検出される。Fe と Cu 分はブレーキパッドの摩耗片と考えられる。Al と Cl, Ca 成分は後に述べるように、熱交換器フィンの腐食生成物と考えられる。(2)により検出される有機物としては水分の多い非常に酸化された油脂類と考えられる。

光学顕微鏡写真を fig.2, 3 に示す。意外なほど細い繊維状のほこりが多く、土砂よりもむしろ家庭のほこりに近い印象を受ける。

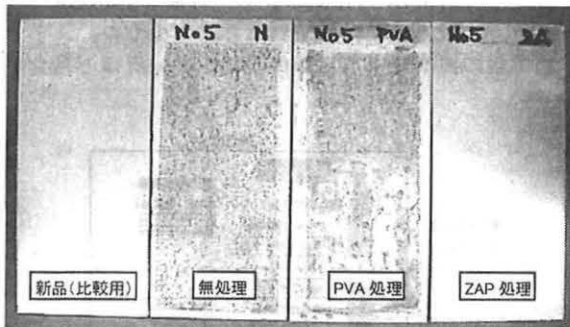
fig.6 test results of the salt spray test

試験の結果、PVA 処理品は無処理品と同等かあるいは悪い結果で、48hを超えると確実に孔食が進んだ。これはPVA 自体には腐食性はないが、原料の酢酸が残存し、これが水と反応して酸性化するためと考えられる。なお、塗装系のZAP 処理<sup>\*</sup>は168hを超えても腐食は認められなかった。

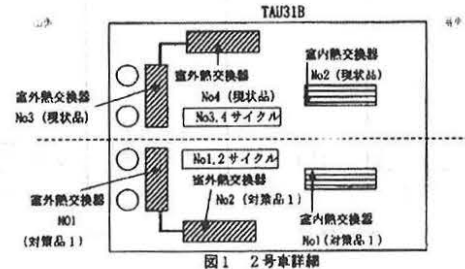
fig.12 new and conventional heat exchangers of TAU31B

- ① 腐食状態に関しては明らかに表面処理による優位性が出ていた。現行のPVA処理品は表面から0.03mm程度まで腐食が進んでいる。
- ② フィンに付着しているゴミ類としては、砂が多く、特に現行のPVA処理品の表面に付着しているのが目立った。対策処理では付着物は非常に少ない。
- ③ 顕微鏡の観察ではゴミ類付着物が多い所ほど腐食が激しい。

室外熱交換器の付着物の状態から現状品については、現表面処理の親水性により表面に水溶解部ができ、その上に砂、ほこり類が付着し、腐食を増長させると考えられる。また、この腐食が進むと腐食部に初期以上のほこりが溜まりさらに腐食が進むと考えられる。今回開発した新型熱交換器では化成処理による耐食性の増加とともに水に溶けない親水性処理により、ほこりの付着が少なく、腐食が進まない限りほこりの付着も増加しないと言える結果が得られた。
