1506 地震による建物の層崩壊と橋梁被害への地盤の影響の類似性

Similar Influence of Ground on Earthquake Damage to Building and Bridge

正[土] 那須誠(前橋工科大学)

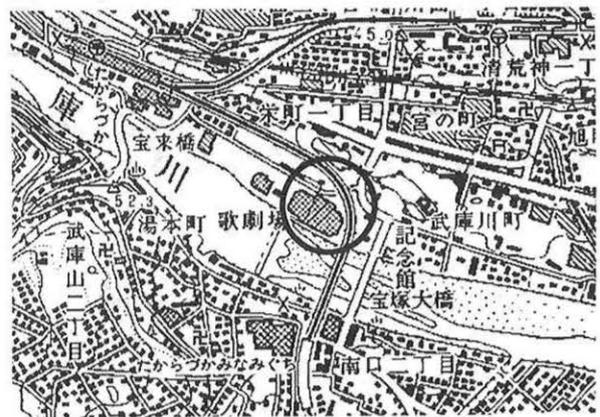
図1 阪急今津線高架橋位置図(文献1)に追加

本高架橋は宝塚駅 - 宝塚南口駅間に位置している。図1の○印のようにカーブした場所で被害が発生したが、線路西側には宝塚大劇場(1993年竣工)があり、南側を武庫川が流れている。宝塚大劇場も地震によって被害を受けている²⁾。地形図によると、被害を受けた高架橋の周辺は北西から南東に傾斜した地盤となっている。地震によって、図2の→印のように宝塚大劇場の北東部分の高架橋のうち、ラーメン高架橋に接している桁橋の桁部分が宝塚大劇場とは反対(北東側)に変位していることがわかる。さらに変位した方向(北東側、図1の右側)には、目立って大きな建物は存在せず、すぐ近くには大きな道路が通っている。

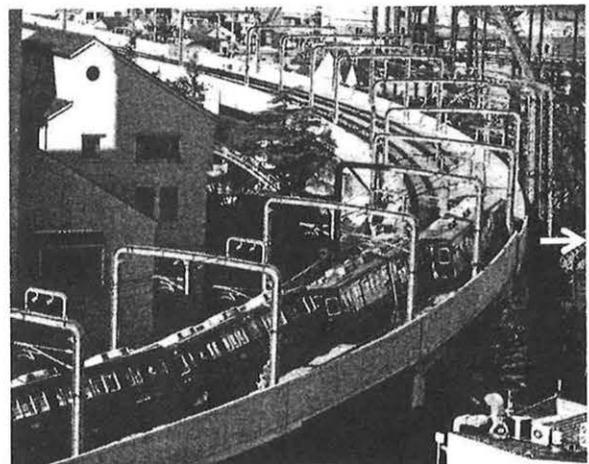
図2 阪急今津線高架橋被害写真(文献3)に追加

図1および図2から被害を受けた高架橋の南西側には大きな構造物(宝塚大劇場)があり、北東側には道路があることが分かる。さらにこの高架橋が道路のある北東方向に変位していることから、南西にある宝塚大劇場が基礎地盤の動きを止める作用をもたらしたか、北東にある道路の地盤が高架橋の方向に動いたために、その反作用で高架橋が北東方向に変位したことが考えられる。

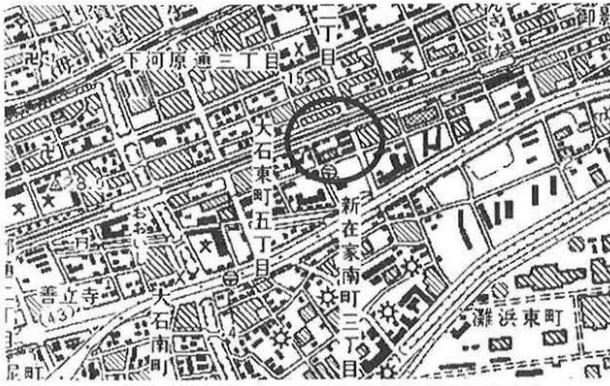
図3 阪神本線高架橋位置図(文献1)に追加

本高架橋は新在家駅 - 大石駅に位置している。図3のように高架橋は直線状になっていて、周囲には建物が多く集まっている地域である。図4の→印のように○部分では、桁と橋脚が崩壊して南側に変位した。この部分の高架橋の北側には、南側に比べて比較的大きな建物が存在している。さらに図4の□部分では被害がみられない。この部分は高架橋の北側と南側に高架橋をはさむように比較的大きな建物が存在している。その高架橋わきにある建物には目立って大きな被害はみうけられない。

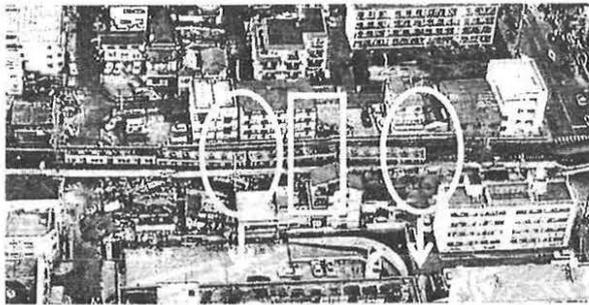
図4 阪神本線高架橋被害写真(文献4)に追加

図4の○部分を見ると、高架橋の北側には南側に比べて比較的大きな建物があること、特に南側では建物が被害を受けて崩壊している様子がわかる。さらにこの高架橋は南に変位していることから、北側にある比較的大きな建物が基礎地盤の動きを止める作用をもたらしたか、南側にある建物が崩壊している地盤が高架橋の方向に動いたために、その反作用で南方向に変位したことが考えられる。

さらに図4の□部分を見ると、高架橋の北側と南側を比べても建物の大きさに大きな違いはない。さらにこの部分の高架橋は変位していないことが図4からも分かる。

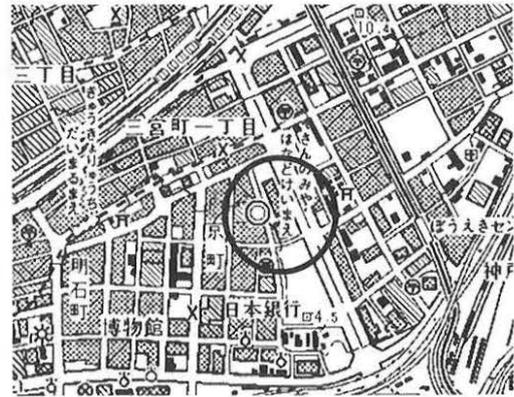
図5 神戸市役所庁舎2号館位置図(文献1)に追加

ここでは、同地震で変位が発生した層崩壊建物を例に挙げる。本建物は神戸市中央区に位置し(図5)、地震時に図6のように6階部分で層崩壊した。この層崩壊は、5階から6階にかけて存在する剛性変化点(構造形式がSRC→RCへの変化、RC壁厚の変化、柱断面の急変化など)に、地震時に応力が集中したためであると考えられる。このとき、層崩壊した6階の上層階が北北東に変位している。図5および図6をみると、建物南南東に比較的大きな建物(神戸市役所庁舎1号館)が存在している。

なお、このような現象は他の多くの層崩壊建物でも考えられる。図5および図6から、市役所建物の南南東には超高層ビル(市役所1号館)があり、北北西には建物がないことがわかる。さらにこの建物の層崩壊した階の上層階が、建物のない北北西方向に変位していることから、南南東にある超高層ビル(市役所1号館)が基礎地盤の動きを止める作用をもたらしたか、北北東にある道路の地盤が2号館の

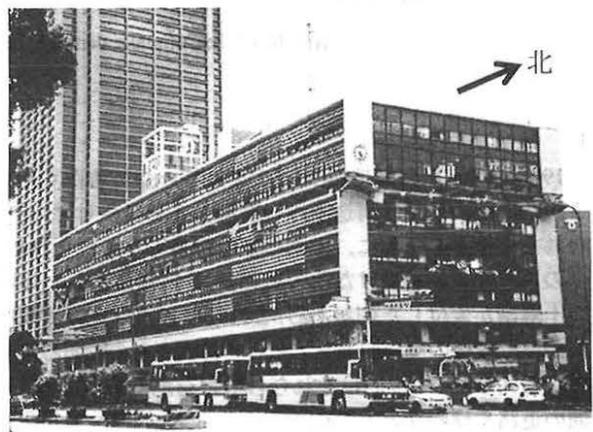
図6 神戸市役所庁舎2号館被害写真(文献5)に追加

方向に動いたために、その反作用で上層階が北北東に変位したことが考えられる⁶⁾⁷⁾。
