# 2610 制輪子と車輪踏面の境界で発生する諸問題の研究

The investigations of many problems generated on the boundary  
of brake shoes and wheel tread

○飯島 宏康 (西日本旅客鉄道(株)) 長澤 新 ((財)鉄道総合技術研究所)

In order to study the cause of the rapid concave wear of wheel treads generated on power cars of 223-2000 EMUS which are operated on conventional lines up to maximum's speed 130 km/h, we tried to elucidate the generating mechanism of "metallic inclusion" which occurred between brake shoes and wheel treads.

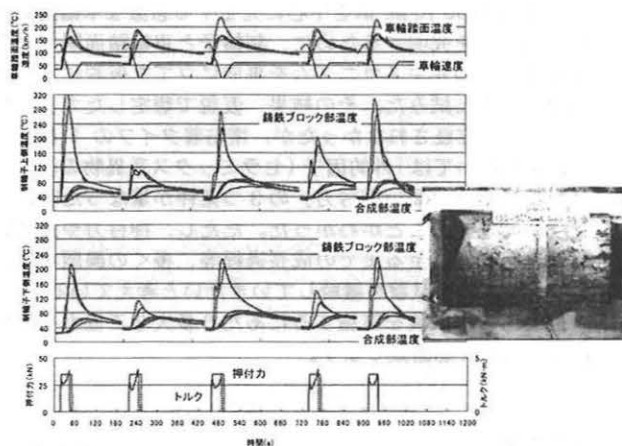
Fig.3 Measurement data of emergency braking examination

Fig. 3 から、試験後の制輪子摩擦面は散水条件にもかかわらず、制輪子からの摩耗粉や結合材の炭化膜に全体が覆われていることがわかる。これらの摩耗粉や炭化膜は制輪子と車輪踏面間の潤滑材として機能することから、仮にカジリの核が生成したとしてもその核が直接車輪踏面に接触することを防ぎ、さらにはその核を摩耗粉とともに境界面から脱出させる働きをすると推察される。一方、押付力が弱い耐雪ブレーキ試験ではこのような炭化膜は観察されなかった。したがって、摩耗粉や炭化膜が大量に生成するような強い押付力のブレーキが単独に作用してもカジリ現象は発生しないと考えられる。

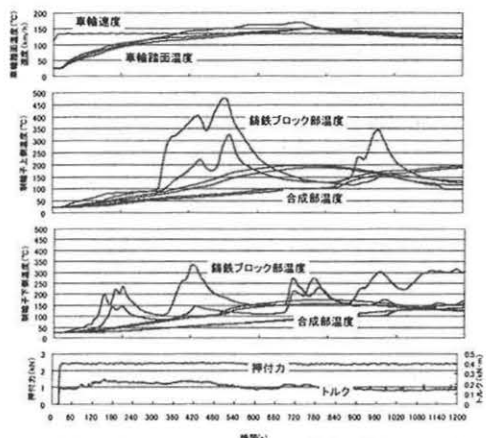
Fig.4 Measurement data of snowproof braking examination

試験条件は「速度：130km/h－押付力：2.4kN（BC 圧 40kPa 相当）－散水：有り（400ml/min）－ブレーキ時間：20min」である。チャート中の鋼鉄ブロック部の温度変化を示している「制 3」、「制 4」、「制 9」、「制 10」の温度変化に着目すると、急激な温度上昇と急激な温度降下を繰り返していることがわかる。この挙動について考察すると、①鋼鉄ブロックが車輪踏面に接触→②急激な温度上昇と摩耗→③車輪踏面と非接触→④急激な温度降下→⑤周辺の合成部が摩耗→⑥再び鋼鉄ブロックが車輪踏面に接触、という挙動が想定される。したがって、鋼鉄ブロックは周囲の合成部よりも率先して摩耗し、その摩耗粉（溶融状態）が車輪踏面に付着することで車輪とレール間の粘着係数の向上に寄与していると推定される。つまり、増粘着材として十分な機能を果たしていると言える。また、鋼鉄ブロック部の硬さ測定において試験前後で硬さの変化は見られなかった。以上のことから、鋼鉄ブロック部がカジリの核となるという仮説は今回の試験では立証されなかった。

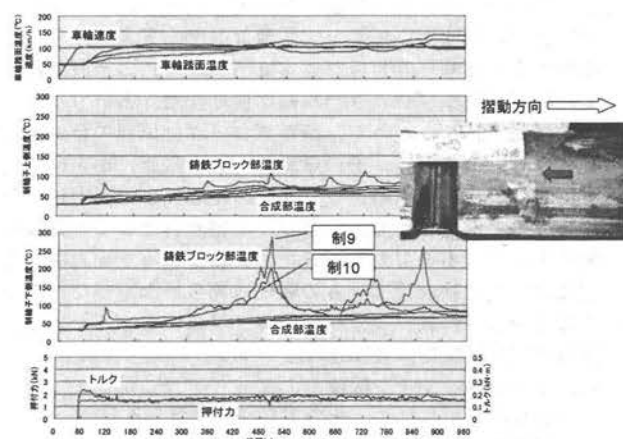
Fig.5 Measurement data of braking condition Na65

この試番では制輪子の温度測定点の「制9」、「制10」付近に大きなカジリが発生したが、Fig 5.においてその状況を検証すると、この測定点だけが300℃近くまでの急激な上昇と下降を繰り返していることがわかる。その他の測定点については、100℃以下で安定した挙動を示していることから、カジリ現象は摩擦境界面で局部的に発生することが推定できる。

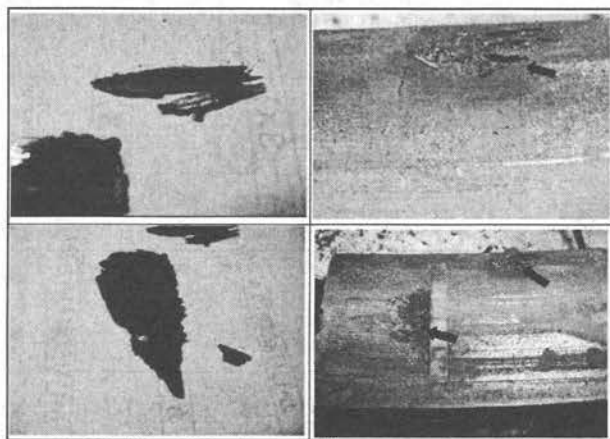
Fig.6 "Metallic inclusion" generated by Na65

発生したカジリ片を観察すると薄い鉄片（成分については分析中であるが、試験後車輪踏面の円周方向に何本もの線キズが発生したことから車輪材であることは明らかである）が何層にも重なっていること、その端部は鋭角に尖っていることがわかった。また、制輪子摩擦面には大きな窪みが発生しており、その局部をマイクروسコープで観察すると相当の熱で溶融（焼損）していることがわかった。これらのことから、鉄系よりも高硬度、高融点であるセラミックス異物が車輪踏面と接触すると瞬間的に鉄を溶融させ、その溶融鉄が今度は制輪子側の摩擦面を溶かしながら堆積し、カジリ片として成長すると推定される。ただし、セラ

ミックス系異物が全てのカジリ片を生成させたのか、それとも発生した溶融鉄自身が二次的に車輪踏面を溶融させて大きく成長したかは今回の試験ではわからなかった。
