## 3302 レールボンドの脱落防止対策について

### Study for weld of the rail bond

○ 川本 和明 (西日本旅客鉄道株式会社)

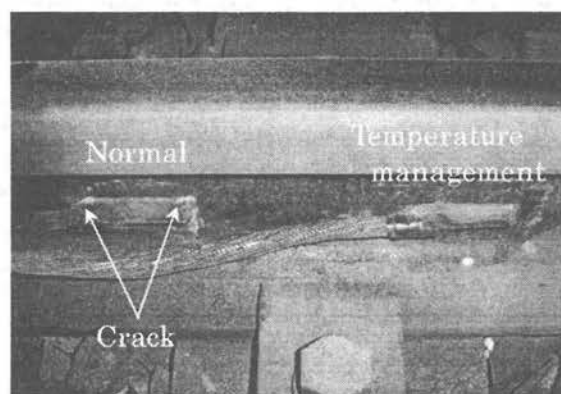
外観検査の結果、呉線では全て異常が無かったが、伯備線の曲線区間外軌側に取り付けたレールボンドの中で、温度管理箇所を除く箇所に、脱落の予兆といわれている白い粉を伴う亀裂が観察された。

その後施工から6ヶ月経過時点で再度観察したところ、呉線では全て異常が無かったが、伯備線の曲線区間外軌側において亀裂発生箇所が増加しており、温度管理箇所においても若干白い粉が観察された。尚、従来工法においては30箇所の内、29箇所に亀裂が発生していた。

Fig.3 Crack

経過観察において、温度管理しながら溶接した箇所に、従来工法と比較すると効果があることが確認出来た。今後も継続的に経過観察を行い、劣化傾向を把握したいと考えている。
