## S2-1-4. レール探傷車データの後方処理システムとその活用

### Data Processing System of the Rail Inspection Car

## 平成 16 年 鉄道技術連合シンポジウム (J-RAIL'04)

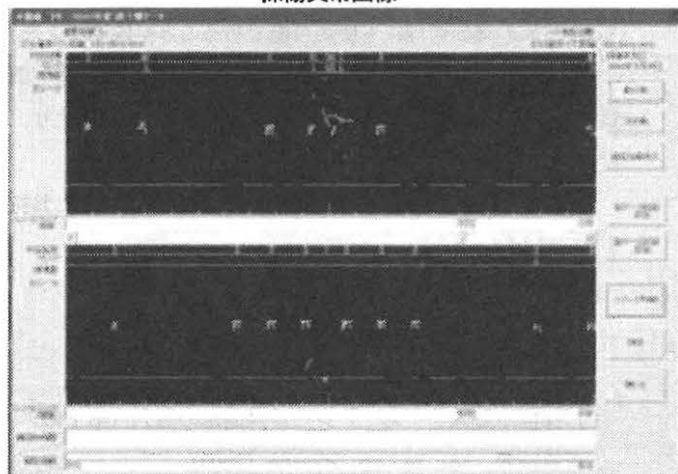
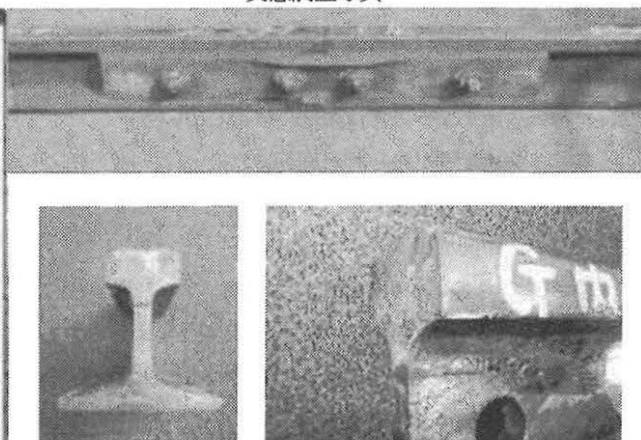
(1) 縁継目部の損傷検出例

探傷異常画像

実態調査写真
