## S2-5-6. 電車線路設備における漏洩電流について

### Leakage Current in contact line equipment

Hiroshi Chikama, Tsukasa Kubo, Jun Ishii ( West Japan Railway Company )

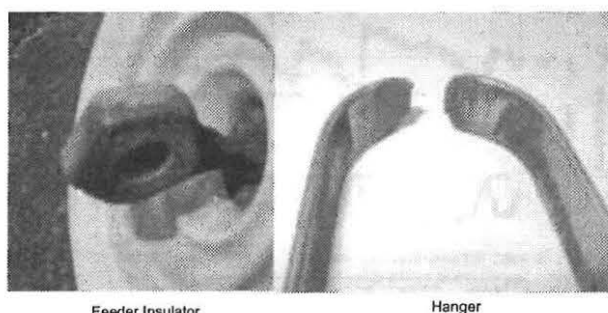
設備のメンテナンス軽減や長寿命化を進める上で、電車線設備を電気回路として評価する事は重要である。特に循環電流や漏洩電流による故障を防止する為には、電車線設備に流れる電流の実態や電食量をキチンと整理評価しておく必要がある。本論文では、ハンガカバー、き電線がいの漏洩電流について考察するとともに、漏洩電流による電気腐食量について検討した。

Fig.1 Electrolytic corrosion of hanger and feeder insulator.

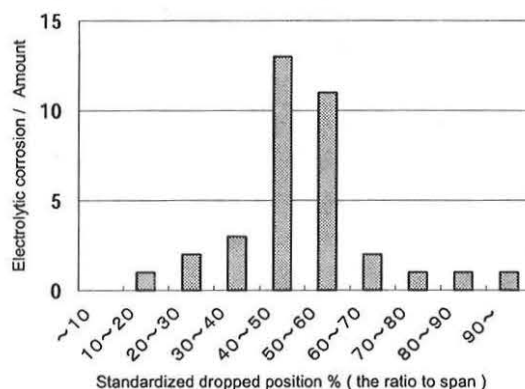
一般的にハンガの電食対策として、樹脂製のハンガカバーを使用している。ところが、ハンガカバーの設備されている箇所でもハンガの電食が発生している。弊社管内で発生したハンガカバー設備箇所における電食の発生状況概要をまとめた模式図をFig.2に示す。電食は、電位差が大きくなる径間の中央で発生している。吊架線・トロリ線間に発生している電位差は、10～15V程度と考えられる。

Fig.2 The situation of electrolytic corrosion about Hanger.

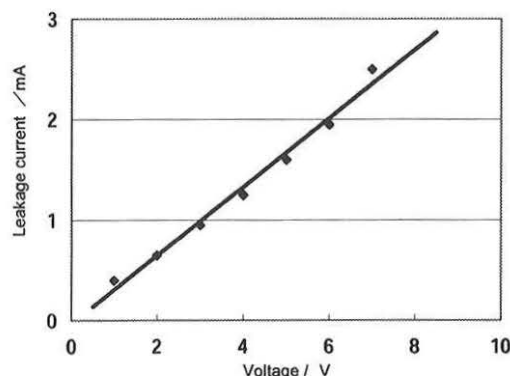
Fig.3 Leakage current characteristics at wet condition.

対照のため、新品については、形状・材質の異なる種々のハンガカバーを用いた。吊架線St90・トロリ線Cu110に、カバー及びハンガを設備し、吊架線とトロリ線に直流電源にて電位差を与えて漏洩電流を測定した。撤去品・新品とも、乾燥状態においては漏洩電流が認められなかった。ハンガカバーのみを水に浸漬し、湿潤状態にした場合では、漏洩電流が確認できた。

また漏れ電流はハンガカバーの向きによって変動することが確認できた。通常、ハンガカバーは、樹脂製の2つの部材を合体する構造をしている。そのため、カバーには繋ぎ合わせる継目が存在している。継目が吊架線の直上にある場合に電流は最大となった。また、楕円形状のハンガカバーでは、継目が吊架線に触れることはないため、基本的に漏洩電流に対して有利であると考えられる。

電位差と電流から、ハンガカバー部分での電気抵抗値は、約3000Ω程度であり、カバー・ハンガに付着している濡れ経路長によるものと考えられる。

ハンガカバー箇所においても漏洩電流によりハンガ電食が起こり得ることが定量的に確認できた。ハンガカバーの形状等を変えることにより、漏洩電流を防ぐことが可能である。また、き電線がはいしの等価塩分付着量と漏洩電流の関係を検討するとともに、実設備での漏洩電流の測定を計測した。直流電車線路においては、現行の管理基準値よりも低い値が望ましい。設備保守費用の低減化、設備の長寿命化にむけて、今回の検証内容を活かして行きたい。

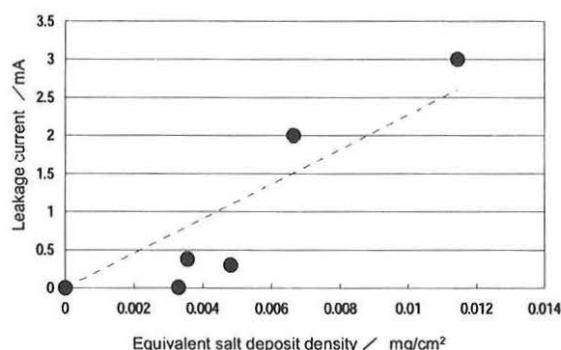
Fig.4 Relation of leakage current and equivalent salt deposit density.

等価塩分付着量は、漏洩電流測定後、がはいしを乾燥させて、簡易型の等価塩分付着量測定器により計測した。一般的に汚損度の区分で、一般地区は0.01mg/cm²以下となっている(弊社保全指針では0.03mg/cm²以下)。測定結果からは

0.01mg/cm²では、2mA程度漏洩電流が流れる。管内のがはいしピン電食箇所での霧発生が年間約100日、一日4時間ある場合、漏洩電流によるがはいし金具腐食量は約0.8gとなり、取替基準に達するには約10年余りとなる。懸垂がはいしの標準取替寿命は22年であることを考慮すると、漏洩電流によるがはいし寿命への影響は大きい。一般的に、がはいしの等価塩分量は、超高圧による絶縁性能の観点から決められている。しかしながら、直流電車線路における、がはいしの等価塩分付着量としては、更に低い値が望ましいと考えられる。

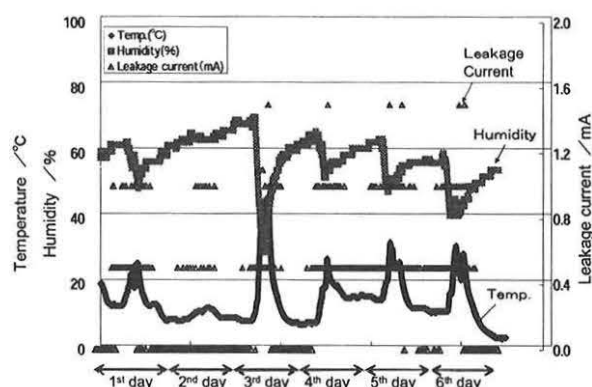
等価塩分付着量が基準値以下の問題が無いがはいしでも電食が発生している。現行の等価塩分付着量はがはいし平均の値であるため、漏洩経路が偏在している場合には、等価塩分付着量によるがはいしの良否の判断は困難と言える。そこで、漏洩電流と温度湿度を同時に計測可能な簡易型ロガーを試作し、き電線がはいしピン電食発生箇所において、がはいしを通過する漏洩電流を直接測定した。分解能は100μA、最大100mAまでの漏洩電流が測定可能である。気温が下降する際に、1~2mAの漏洩電流が計測された。これは、気温降下に伴い飽和蒸気量が減少する際に、局所的に飽和した水分子が、がはいし表面に付着することにより、漏洩電流が発生したものと推測される。

Fig.5 Measurement result of Leakage current, Temperature, Humidity.
