レール損傷と地盤 (その 2)

[土] 那須 誠 (前橋工科大学)

Effect of ground on rail damage etc.(Part 2)

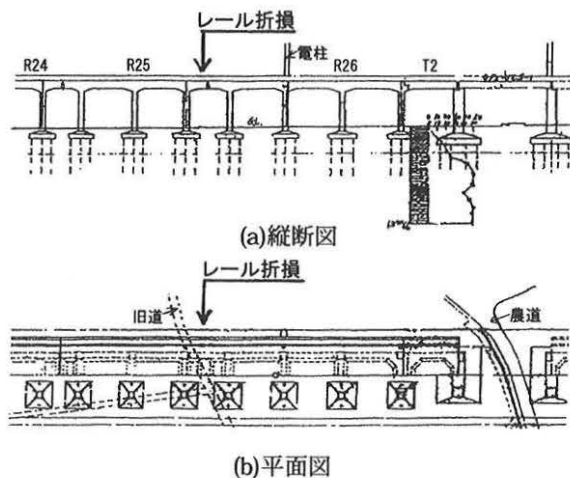
図-1 はレール損傷が発生した高架橋の断面図と平面図を示す. それはここの高架橋ブロックの境界部で発生している. 施工前の地盤に旧道があり, 自然堤防の縁のようなところである. 地形図をみても脇を流れている川がこの付近

図-1 レール損傷位置の高架橋と地盤 (事例 1, STL 線 NAS・HJ 間 DNBS 高架橋)

で湾曲し地盤等高線も湾曲しており地盤条件が複雑なところであり軟弱な粘性土が堆積していることが推定される. そのため列車が通過するとき前後の高架橋ブロックの動きが違ったためにその損傷が発生したことが考えられる.

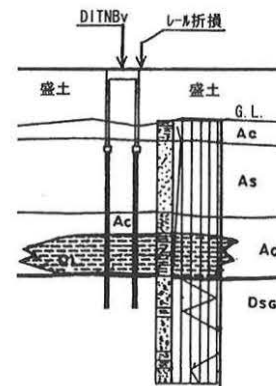
図-2 は盛土と橋梁 (DITN 跨道橋) の境界部の盛り土上でレールに損傷が発生したところの断面図を示す. 地盤は厚い軟弱地盤で, 杭先の端は洪積砂礫層 Dsg に入っているが N 値が 11 程度の粘性土層に根入されている.

図-2 レール損傷位置の橋梁と地盤 (事例 2, NTL 線 NGY・GFHJ 間)

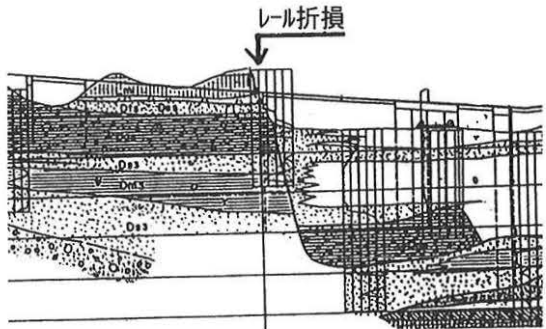
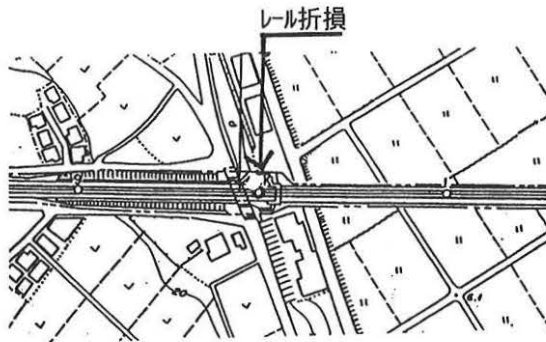
図-3 レール損傷位置の切取と盛土と高架橋と地盤 (事例 3, 武蔵野線 KAK・NUW 間)

図-3 では, レール損傷が台地の切取部と新河岸川沖積地盤の橋梁の境界部の橋台裏盛土部で発生した. 沖積地盤は地盤沈下地帯であり橋台裏盛土に沈下が発生していることも考えられる.

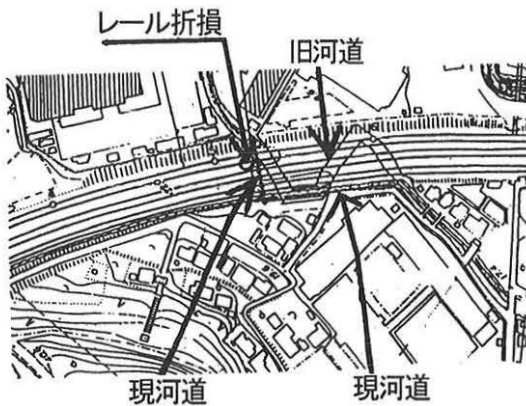
図-4 では、レール損傷が旧河道付け替え箇所の現河道にかかる橋梁 (MDY 橋梁) の 1A 端近くの地盤で発生した。そこ

図-4 レール損傷位置の切取と盛土と高架橋と地盤 (事例 4, 東海道本線 HTT・TT 間)

の地盤は軟弱で旧河道埋立地盤も軟弱であると考えられる。

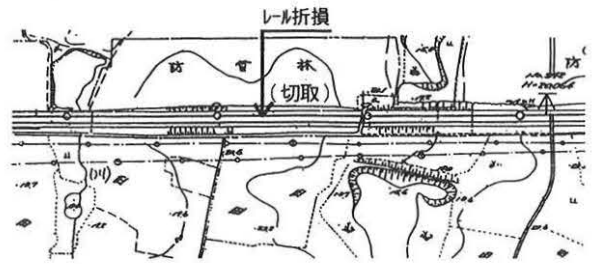
図-5 レール損傷位置の切土地盤 (事例 5, 奥羽線本 KD・MT 間)

図-5は、レール損傷が切取区間で発生したことを示す。切取の地盤は一般的には良好な地盤から成り立つことが多いが、しかし、同図のレール損傷位置の上側に書いてある地盤の等高線が下側に凸型になっているため、ここでは地表面が谷地形になっていることが分かり、ここでは地盤に軟弱な土層が存在していることが推定される。

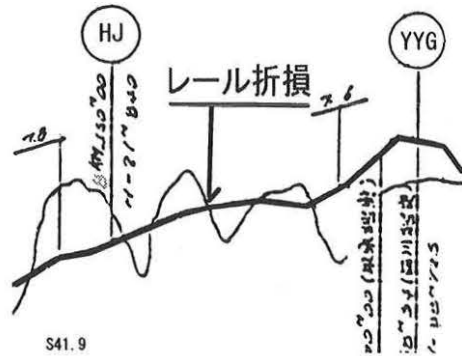
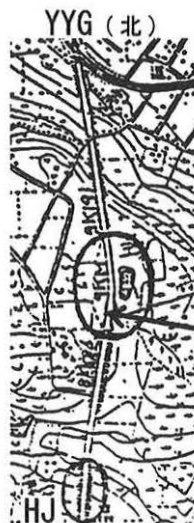
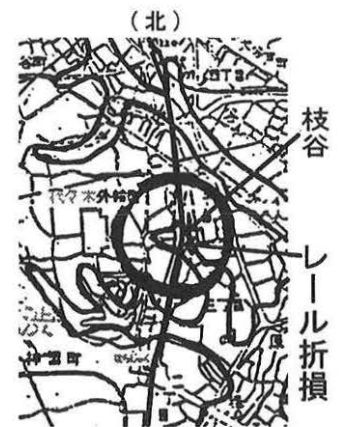
図-6 レール損傷位置の盛土と地盤 (事例 6, 山手線 HJ・YYG 間)

図-6(a)～(c)は、レール損傷が発生した地盤を示す。それは台地の切取と盛土の境界部の盛土側で発生した。その盛土は解析谷(枝谷)の軟弱地盤(厚さ約10m)上につくられており、地盤には腐植土層も存在している。

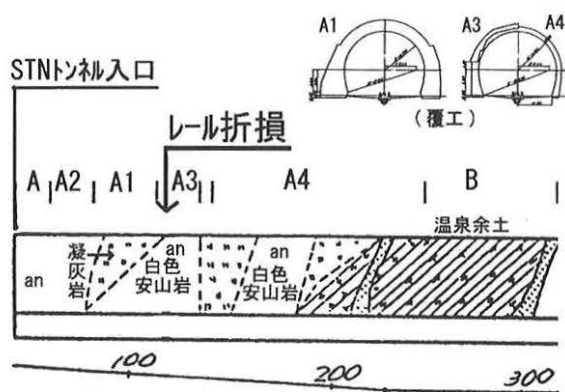
図-7 レール損傷位置のトンネル内地盤(事例7, NTL線AM・MS間STNトンネル)

図-7はトンネル内でレールの損傷が発生した位置と地盤を示す。コンクリート枕木の端で折損が生じており、しかも凝灰岩と安山岩の境界で、覆工工法の境界部で発生している。

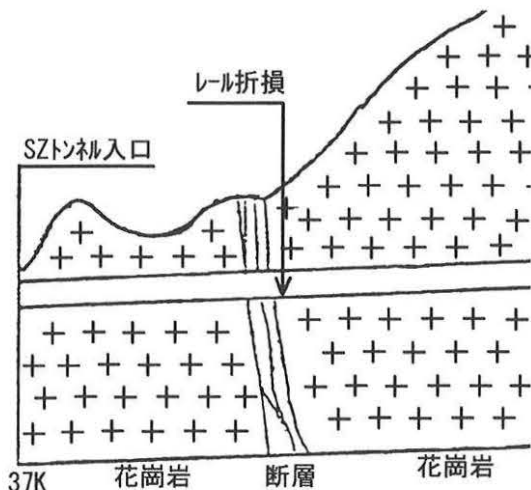
図-8 レール損傷位置のトンネル内地盤(事例8, 仙山線ONK・OSY間)

図-8は図-7の例と同じく、トンネル内でレールの損傷が発生した位置と地盤を示す。花崗岩と花崗岩の間の断層近くで発生していることがわかる。地山から湧水の多いところであり、花崗岩も列車走行荷重と含水によって損傷位置付近も路盤が軟弱化していたことなども考えられる。

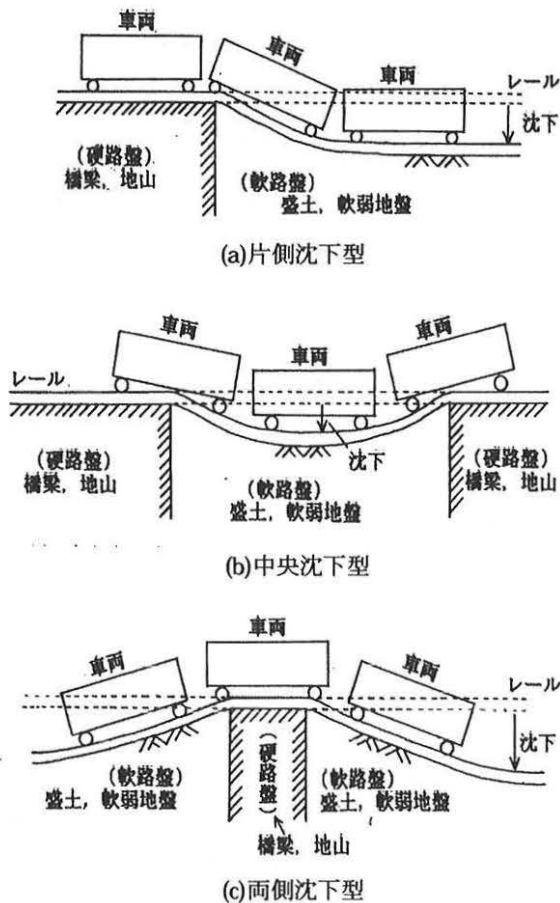
それらの変化点では、図-9 に示すように、車両が通る時に、軟質地盤と硬質地盤の間に不同沈下や水平変位等の変位が発生するが、図-10 に示すようにその変位がレールを強制的に変形させて歪みの集中や大きいモーメント等が生じるため損傷等が発生しやすいことが考えられる。

図-9 レール変形と地盤、路盤構造と走行車両の関係  
(軟路盤上のレールは列車が通らないときでも常時から沈下していることあり)

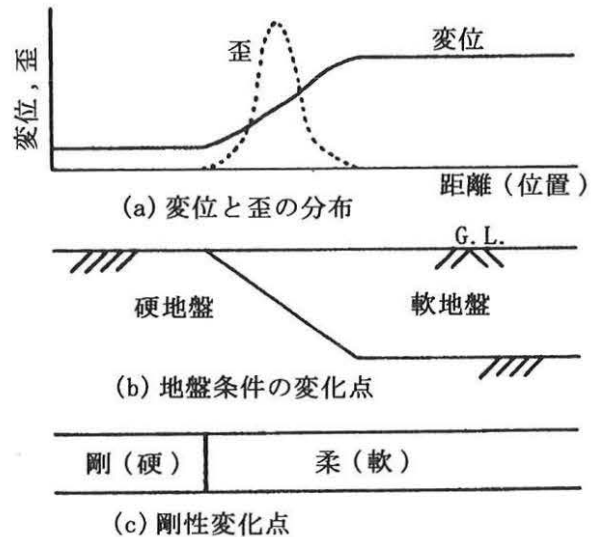
図-10 硬軟地盤境界部と剛性変化点における変位と歪の関係<sup>4)</sup>
