S8-2-3. わたり線部分におけるトロリ線異常摩耗対策

(西日本旅客鉄道株式会社)

A Measure for Reducing Abnormal Wear of Contact Line at Overhead Crossing  
Hiroaki Morimoto, Eiji Kobayashi, Shigeru Ookuma, Jun Ishii (West Japan Railway Company)

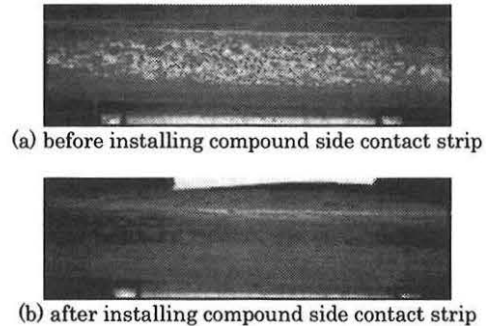
A 点では、複合補助すり板の導入前はほぼ全面にアルミの付着が認められ、しゅう動面は荒れた状態であった。一方、導入後のしゅう動面は平滑な金属光沢となっている。これは、この位置の側線軌道中心からみた本線トリ線の偏位が 380mm 程度であり、複合補助すり板のカーボン系材料がしゅう動する位置であることと一致する。

図 3 A 点のトリ線表面状態  
Fig.3 Surface condition of contact line at place A

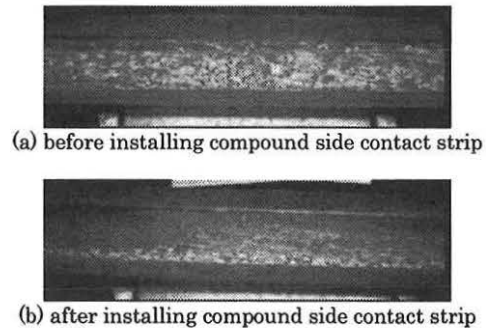
一方、B 点においても、しゅう動面の荒れは導入後のほうが改善傾向にあるが、A 点と比べると改善の程度は少ない。これは、側線軌道中心からみた本線トリ線の偏位が 450mm 程度であり、車体動揺等のため、複合補助すり板のカーボン系材料とアルミの境界部分がトリ線に接触する機会が現在もあるためと考えられる。

図 4 B 点のトリ線表面状態  
Fig.4 Surface condition of contact line at place B
