S8-4-1. レールきしみ割れの発生傾向分析

正 [土] ○瀧川 光伸 (東日本旅客鉄道株)

Analysis of track conditions under which Head Checks are occurring

Mitsunobu TAKIKAWA, Member (East Japan Railway Co.)

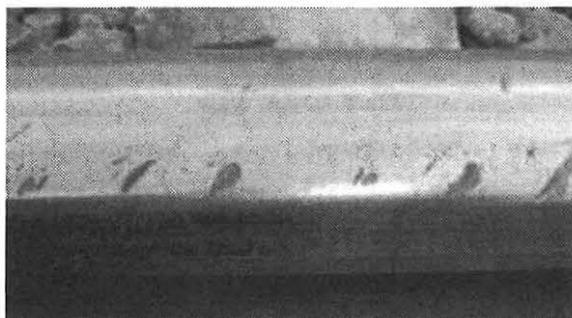
最近、緩曲線区間における外軌ゲージコーナ部で図 1 に示すような傷の発生が顕著であり、レール交換等のメンテナンスに苦慮している。そこで、レールきしみ割れの発生しやすい軌道条件を探るために、レール探傷車の損傷データと軌道検測車 (East-i) の PQ データを用いて分析を行った。さらに、きしみ割れの発生している箇所を輪重・横圧等の地上測定を行い、走行車両がレールに与える影響も分析した。その分析結果を元にその発生要因と今後の取り組み対策を検討する。

Fig.1 Head Checks on high rail

したがって現状での対策としては、「横圧が 10kN 程度になる曲線では熱処理レールの投入を控える」もしくは「R700~R800 程度の曲線では旧型車と同程度の横圧になる台車構造の車両を設計する」という 2 点が考えられる。

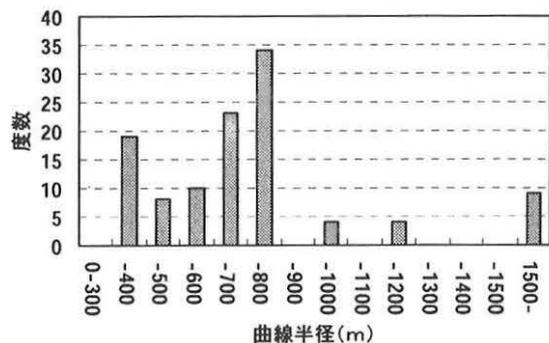
きしみ割れの発生していた箇所を曲線半径別に整理したものを図 2 に示す。図より、R800 以下の曲線にきしみ割れが多く発生していることが確認された。これは、R800 以下の曲線に熱処理レールを投入しているため、レール硬度が大きく、傷が発生しやすいためと推定できる。

Fig. 2 The radius of curved track with Head Checks

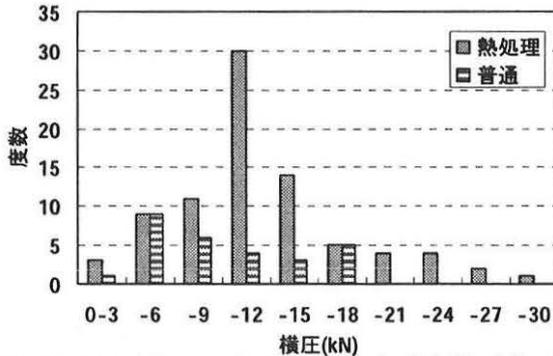
次にきしみ割れの発生している区間の外軌横圧の平均値について、熱処理レールと普通レールに分けたものを図 3 に示す。図より、最もきしみ割れの発生しやすい横圧の大きさは、熱処理レールで 9~12kN、普通レールで 3~6kN である。

すい区間は、R800 以下の熱処理レール敷設区間で横圧が 10kN 前後の場合であるという傾向が確認できた。さらに別の分析から、傷のない曲線で発生している横圧は 10kN 未満に集中している傾向が見られ、きしみ割れの発生しやすい曲線は横圧が大きめであるということもわかった。

Fig. 3 Lateral force at curved track with Head Checks

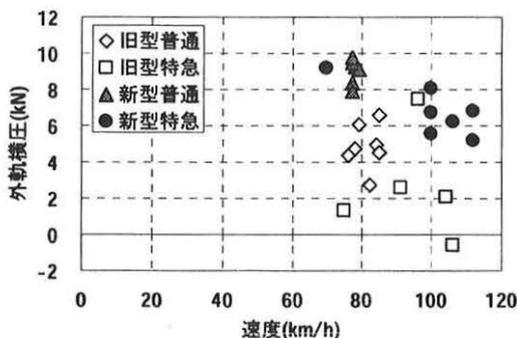
外軌横圧の測定結果を図 4 に示す。外軌横圧は各台車の前軸平均値で整理している。図より、新型車の横圧が大きい傾向があり、特にその普通列車は、East-i の調査結果からきしみ割れ発生しやすいと確認された 10kN に近い横圧が発生している。

Fig. 4 Lateral force at high rail

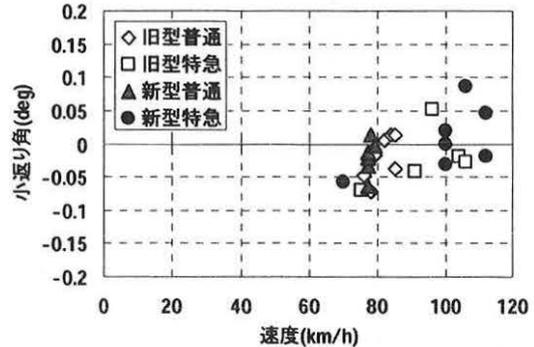
レール頭部と底部の変位からレール小返り角を計算し、各台車の前軸の平均値で整理した。その結果を図 5 に示す。図より、小返り角は 0.1~0.1° の間にあり、車種による違

いは見られなかった。そして、まくらぎに設定されている傾き (1.4°) と比較して十分小さいことが確認された。レール底部に対する頭部の変位量としては、0.2mm 以下となる。

また、現地のカントは 69mm であり、均衡速度は約 80km/h となる。グラフから均衡速度より速い速度の場合は軌間外側に傾く傾向が見られた。

Fig. 5 Rail inclination angle at high rail

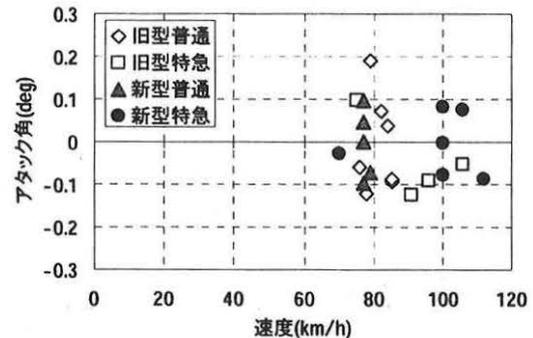
アタック角の測定結果を図 6 に示す。アタック角は、各台車の前軸の平均値で整理してある。図より、アタック角のほとんどが 0.1° ~ -0.1° の間にあり、車種による違いは見られなかった。

Fig. 6 Attack angle
