S8-4-2.

きしみ割れ発生に関する一考察

A study on the initiation of head checks

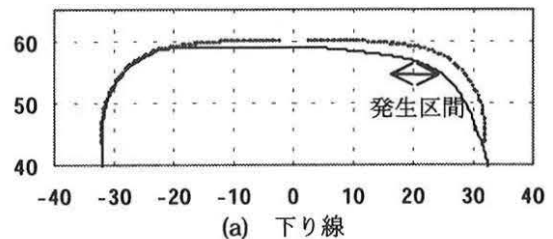
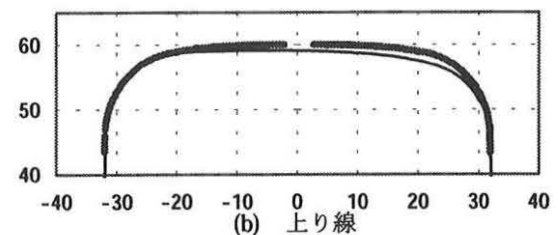
図 1 外軌断面形状

きしみ割れの発生メカニズムを解明するため、きしみ割れ発生区間と比較区間におけるレールと車輪の動的挙動を測定した。表 1 に測定箇所の軌道条件、表 2 に測定車両、図 1 に測定箇所の外軌断面形状を示す。累積通過トン数は両者ともほぼ等しいが、きしみ割れが発生している下り線の方が摩耗が進んでいる。測定項目は輪重、横圧およびアタック角である。以下に測定結果を示す。

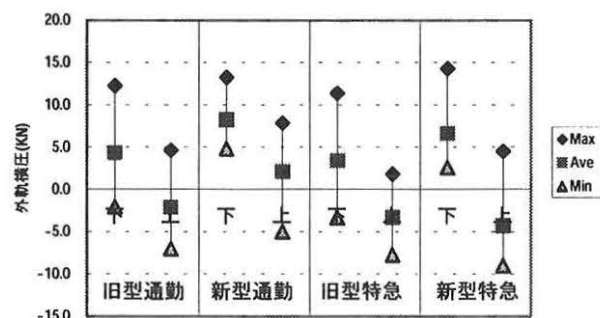
図 2 外軌横圧の測定結果

図 2 に、台車前軸の外軌の横圧のグラフを示す。横圧は下り線の方が大きく、輪重については逆に上り線の方が大きい。アタック角については半径が 800m と比較的大きい曲線のため、アタック角はほぼ 0° であったが、若干下り線の方が大きかった。これらの結果より、外力(横圧)および僅かであるがすべり(アタック角)が大きいことから下り線の摩耗が上り線より進んでいると考えられる。次に、図 3 にきしみ割れが発生している下り線における当該線区の摩耗車輪とレールの接触状態を示す。き

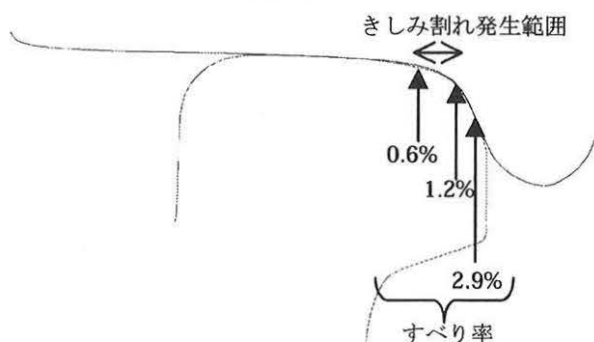
図 3 しきみ割れ発生区間の車輪とレールの接触状態

しきみ割れが発生している部位のすべり率は踏面中心のすべり率を 0%とした場合、0.6~1.2%である。ただし、踏面中心のすべり率は条件により異なるため、ここに示す値は一つの参考値である。また、その仮定の基では、しきみ割れの発生原因は摩耗が大きく進まない程度の大きな接触圧力とすべりが作用することが考えられている。このことからここで実施した測定試験においては下り線の車輪/レール間の接触条件が上り線より若干厳しく、しきみ割れが発生し易い条件にあったと考えられる。一方、摩耗進みが大きい箇所ではしきみ割れが発生していないことから<sup>3)</sup>、転がり接触疲労の一種であるしきみ割れと摩耗量の微妙な関係はメカニズム解明に向けた重要な課題である。

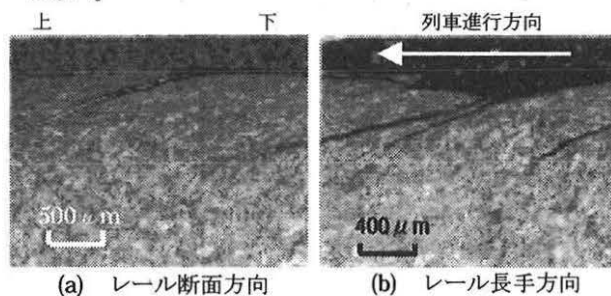
図 4 き裂近傍の金属組織

しきみ割れの発生原因を解明するため、しきみ割れ近傍の金属組織を観察した。図 4 にレール断面および、長手方向の金属組織を示す。き裂深さは約 1 mm であり、塑性フローもそのき裂近傍に見られる。一方それ以下の部分はフローのないパーライト組織である。塑性フローの方向から考えられる接線力の方向を図 5 に示す。つまり、外軌ゲージコーナ部においては車輪の輪径差による反列車進行方向の接線力と踏面勾配に基づくスピンによる軌

間内側方向に接線力の合力が作用しているものと考えられる。それゆえ、しきみ割れの破面に対して垂直な方向に接線力の合力が働くことが考えられる。また今回の観察結果では、き裂はフローに沿って発達しており、塑性フローの範囲でき裂が停留しているように見られる。
