## S2-5-1

## 鋼鉄道橋の塗膜劣化状況の調査結果

### Study on Deterioration of Coating Films on Steel Bridges

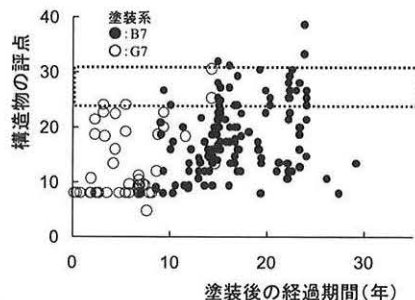
図 2 塗装後経過年数別の構造物の評点(全データ)  
図中の点線は、表 2 の劣化度 P-II の範囲を示す。

を用いた塗装系 B7 が採用されていた。このため、調査時に観察される最外層の塗膜には、塗装系 B7 と塗装系 G7 の 2 種類混在する。そこで、調査結果は、塗装系別に整理した。図 2 に塗替え塗装後の経過年数で整理した全データを示す。塗替え後の早期に高い評点になるものから塗替え 30 年近くまで殆ど変状を示さないものまで大きくばらつく。また、塗装系間の差も明確に見られない。

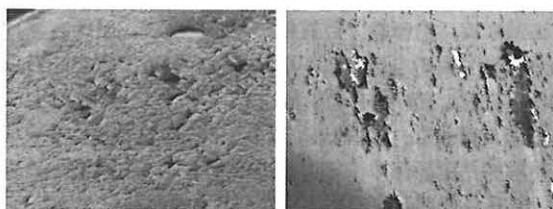
図 3 塗膜のわれ・はがれで塗膜劣化評点が高くなった事例

塗膜劣化評点の高い場合としては、腐食発生が主の場合と塗膜のわれ・はがれ（図 3）が主の場合に分けられた。

架設後77年、塗装後18年 離岸距離 約6km、河川橋  
架設後86年、塗装後20年 離岸距離 約1km

一方、離岸距離 1.5km 未満では、激しい腐食に至っている橋梁も多いが、図 3 写真右に示すように、腐食の小さい橋梁も見られた。この違いは、海の見通しの有無、すなわち海岸から橋梁までの間に存在する障害物の影響と想定された。そこで、塗装系別に加えて、海の見通しの有無で整理したものを図 6 に示す。海の見通せる場合には、塗装系 G であっても、塗替え塗装後数年で腐食による高い評点となっている橋梁が多い。これらの橋梁を詳細観察すると、腐食箇所は、前回の塗替え塗装時に腐食していた箇所からの場合が多い。このことは、腐食箇所に残存する塩化物イオン（ネスト状）の除去が不完全なままで塗替え塗装されたために、塗膜下腐食が早期に現れたことを示す。

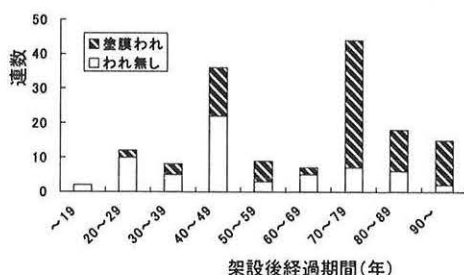
図 4 架設後経年別の塗膜われ・はがれの橋梁数(B7)

塗装系 B7 の橋梁に関して、塗膜われ・はがれの有無と架設後経年で整理した結果を図 4 に示す。概して、架設後経年の多い橋梁ほど塗膜われ・はがれの観察される場合が多い。塗替え塗装では、塗膜変状に至っていない塗膜を活膜として残して施工しており、架設後経年の多い橋梁ほど古い旧塗膜が残った上に塗替え塗装されている。図 4 は、残存する旧塗膜の性状変化が、塗膜われ・はがれに大きく影響していることを示唆する。

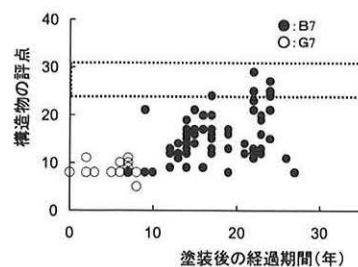
図 5 塗膜われ 5% 以内で離岸距離 1.5km 以上の橋梁

わち塗膜変状が主に腐食による橋梁について、架設環境として海からの距離（離岸距離）で分類した。海塩粒子飛来の影響が小さいと想定される離岸距離 1.5km 以上の橋梁では、図 5 に示すように、最終塗装系によらず腐食による塗膜変状で塗替え塗装すべき状態に至るまで 20 年以上と長期耐久が期待できることが分かる。
