S8-2-4 レール頭部断面形状の調査結果と車両の走行安定性との関係

Actual conditions of rail head shape and effect of them on hunting stability

Masahiro Miwa, Member (Central Japan Railway Company)
Mikihito Kobayashi, Member (Central Japan Railway Company)

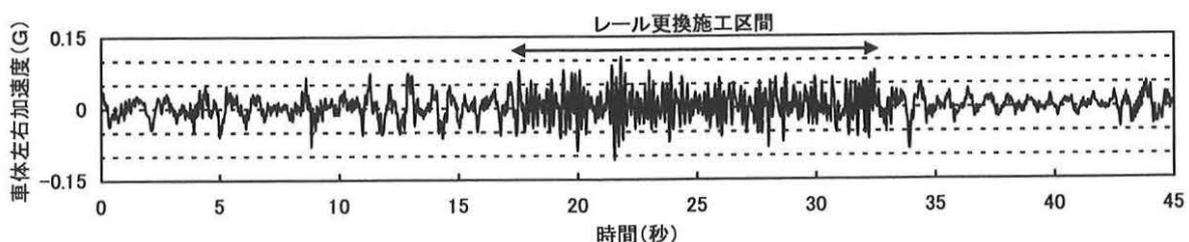
図-1 レール更换施工区間での車体左右振動加速度波形の例

レール更换施工区間では、その前後の区間に比べて加速度振幅が大きい傾向にあるだけでなく、明らかに周波数の高い振動が発生している。レール更换施工区間での車体振

動の卓越周波数を読取ると 6~8Hz 程度であるが、270km/h 走行時にこれに対応する波長 10m 前後の軌道狂いには、特に悪化傾向は認められなかった。

車体振動の卓越周波数より、台車が蛇行運動を生じていることが推定された。しかし、営業用編成での台車運動の調査には特別な測定準備が必要となるため、以下に述べる軌道検測車での調査を行なった。

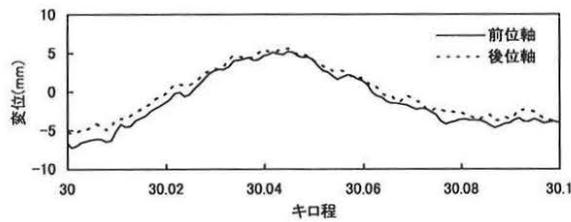
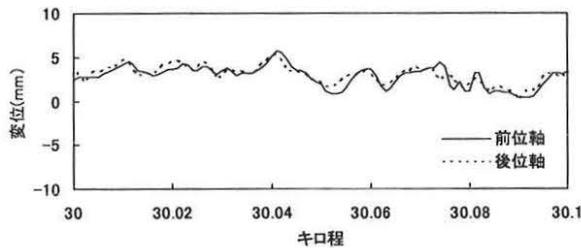
図-2 軌道検測車のセンサデータによる台車運動の推定 [車輪レール間左右変位]

車輪レール間の左右変位について、レール更换前後の比較を行った例を図-2に示す。着目点は、前位軸（実線）と後位軸（破線）の値の相対的な大小関係である。レール更换後のグラフでは、これらの大小関係が 10m 程度の比

較的短い周期で逆転を繰返している様子が読み取れる。これは、1つの台車の前後の輪軸が、相対的に左右逆方向に変位していること、つまり、台車がレールに対してヨーイング運動を生じていることを表している。一方、レール更换前の変位波形は、両者の値が相対的に近づく傾向はあるものの、値が明確に逆転している様子はない。

軌道検測車の台車の運動は、営業車両のものと同じとは言えないが、ここで示したデータにより、レール更换後の軌道の走行を走行したとき、台車が蛇行運動を生じていることが定性的に説明できたものと考えられる。

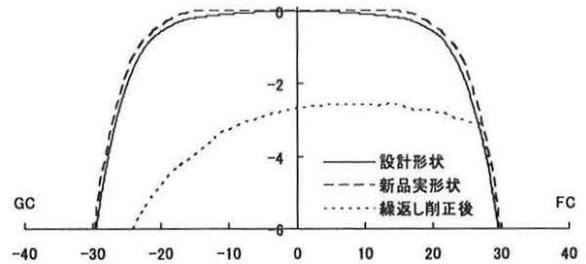
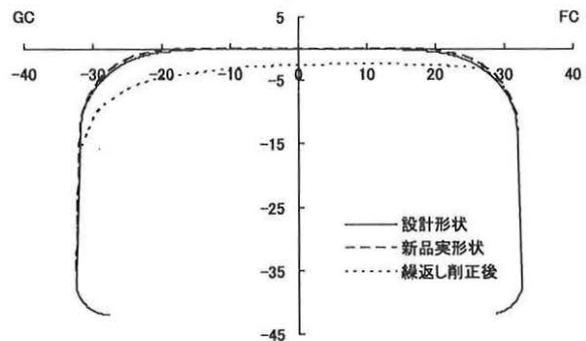
図-3 レール頭部断面形状(目盛: mm)

新品実形状の特徴は、設計形状での半径 600mm の円弧部分が直線に近い形状(この例では半径 4000mm 相当)となっていた。一方、繰返し削正後は該当する円弧の半径が小さくなっており、車輪との接触痕(照り面)付近で 300mm 前後となっていた。

変更案の 1 つに、頭部を 50kgN レールと同一とすることが考えられる。図-3 で示したように、削正を繰返したレールでは頭部円弧の半径は 300mm 程度（実測でこれ以下の事例も確認している）となっているが、現実のオペレーションで特に問題は生じていない。むしろ、走行安定性に対しては有利な方向であると考えられる（図-4 参照）。在来線の車輪との組合せを考えれば、需要面でも好都合な形状である。ただし、急曲線区間への適用については、さらに検討を要する。いずれにしても、今後、車輪踏面の摩擦実態も考慮した上で具体的な検討を行なっていきたい。

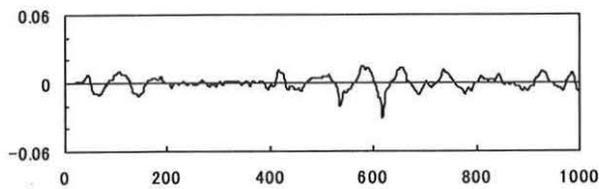
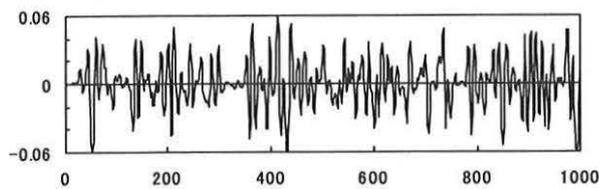
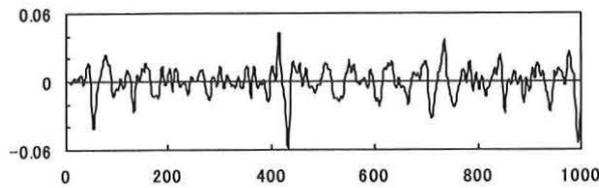
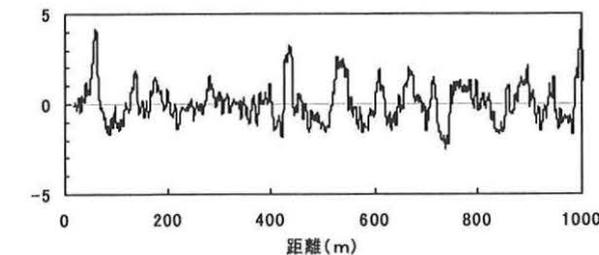
図-4 レール断面形状の違いによる車体左右振動加速度の計算結果

新品実形状では、図-1 の実測例に似た高い周波数の振動が発生する結果が得られた。設計形状では、このような特徴的な振動は発生していない。繰返し削正後では、設計形状よりも全般的に振動が小さく、3 条件の中では最も乗り心地が良いことになる。このように、ロングレール交換前 ((a)繰返し削正後) から交換後 ((b)新品実形状) にレール頭部断面形状が変化することで、左右動揺に関する乗り心地が悪化する現象が、数値シミュレーションを用いて説明できた。

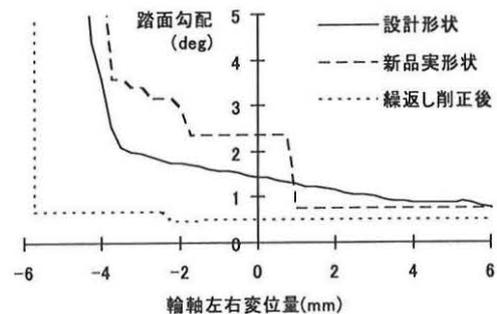
図-5 踏面勾配の比較

車輪踏面との関係で、3 種類のレール断面に対する踏面勾配を図-5 に、輪径差を図-6 に示す。輪軸の中立位置(輪軸左右変位量=0)付近では、新品実形状は設計形状と比較して 1.6 倍の踏面勾配となっているだけでなく、さらに輪軸左右変位量=1mm 付近で踏面部分での 2 点接触が生じて『飛び移り現象』も発生し、蛇行動が発生しやすい条件となっている。輪径差のグラフでも、新品実形状では車輪左右変位量=±1mm 付近で 2 点接触が生じており、不安定な運動を生じやすいことがわかる。

開で踏面勾配が非常に低くなっており、直進走行安定性が高いことを表している。

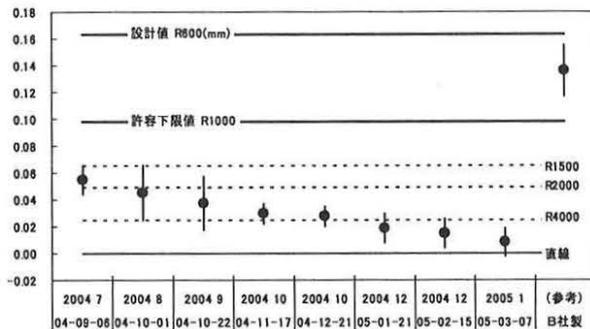
図-8 製造時期の違いによるレール頭部形状の変化
A社製、縦軸は図-7の指標 d(mm)、
横軸の上段の数字は製造年月、下段は調査年月日

調査は、半年間にわたり 8 回行なった。1 回あたりの取得データ数は 40 程度である。図-8 に調査結果を示す。

点は各回のデータの d の平均値、縦棒は標準偏差を表す。右端に B 社製として示したものの以外は、全て A 社製である。A 社製のもの、調査期間の全てにおいて d の値が設計値の半分未満であるばかりでなく、円弧踏面車輪との関係で定まる許容下限値をも下回っている。経時変化では、時間が経つに従って設計値との差が大きくなっている。この原因として圧延ローラーの劣化の進みが考えられるが、A 社ではおよそ半年毎に更新しているとの情報を得ている。

頭頂部の円弧形状に対する許容公差を規定する必要がある。圧延ローラーの劣化をある程度許容するには、R600mm よりも小さな半径側への偏差を大きめに取る公差の設定が有利となる。図-8 で示したように、製造ロット毎の誤差の分布範囲は小さいことから、製造上の対応も不可能ではないと考えられる。
