## 豪雪地帯を高速走行する列車床下機器への着雪に関する研究

## —第 3 報 着雪及び落雪の実態

## Investigation into Snow Flakes Which Adhered on the Under-floor of

## — 3rd Report, Behavior of Adhering and Dropping of the Flakes —

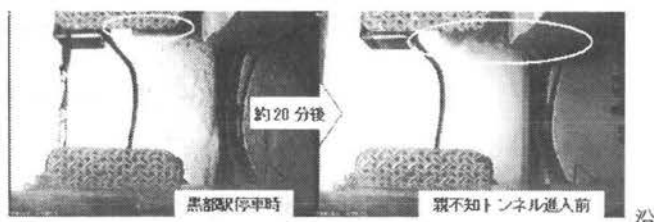
図3 北陸線内における床下への着雪状況

線直近観測所：泊、天候：雪、降水量：1[mm]、気温：0.6[℃]、降雪：

1[cm]、積雪：17[cm]

図3はレール踏面程度までの積雪があり、気温0℃程度、毎時約1cmの降雪がある気象状況、つまり、太平洋側の地域では大雪と称せられる気象の下で、先頭9号車と8号車との間の連結面付近の着雪状況を調べた結果を示し、測定条件及び直近の気象庁観測所の気象データなどは図中に記す。図の下側が9号車(先頭車側)、上側は8号車(2両目)である。図示のとおり、この程度の気象条件の下でも○印を付した2両目車端部前側の床下機器には僅かながら雪が付着したことを示している。

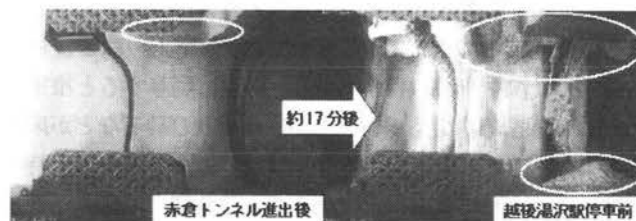
図4 豪雪区間における床下への着雪状況の挙動

図4は同じ列車が同じ日に豪雪区間に進入した後の着雪状況を示す図である。内部の気温が11℃程度ある長さ11kmの北越急行・赤倉トンネル(単線)を通過したことによって、車体に付着した雪のほとんどを払い落した直後の状態を左図は示す。その後に積雪75cmの雪中を17分程度は走行しただけで、車体だけでなくジャンパ線も含めて顕著に雪が付着することを右図は示している。

沿線直近観測所：湯沢、天候：雪、降水量：3[mm]、気温：-1.3[℃]、

降雪：4[cm]、積雪：75[cm]

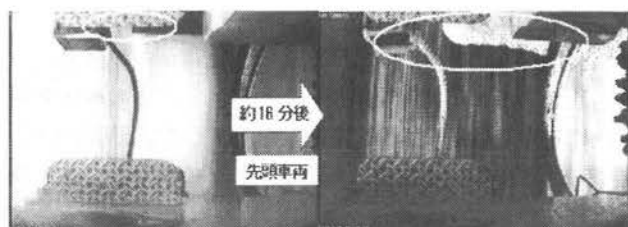
図 5 先頭車両床下の着雪状況

沿線直近観測所：湯沢，天候：雪，降水量：2[mm]，気温：-0.5[℃]，  
降雪：2[cm]，積雪：72[cm]

図 5 は前記の北越急行・赤倉トンネルの六日町方出入口から越後湯沢まで走行する間の先頭車の着雪状況を示し，図 6 は同じ車両が越後湯沢で折り返して同じ地点まで走行する間，つまり，車両が最後部に位置することとなった場合の着雪の状況を調べたものである．図示のとおり，降雪は 車両が後部に位置することとなった時点の方がやや多い．

着雪の状況をみると，両図に示すとおり先頭車の方が多い．本事例では，線路上に特別に多量の積雪がない状況にあって，先頭車両が排雪しながら走行した訳ではない．このような気象状況の下でも前部車両の方が着雪が多いという事実を踏まえば，巻き上げによって後部車両に付着する雪の量は多くはないと判断される．

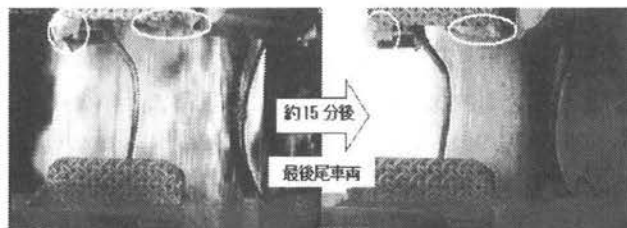
図 6 最後尾車両床下の着雪状況

沿線直近観測所：湯沢，天候：雪，降水量：2[mm]，気温：-0.4[℃]，  
降雪：5[cm]，積雪：77[cm]

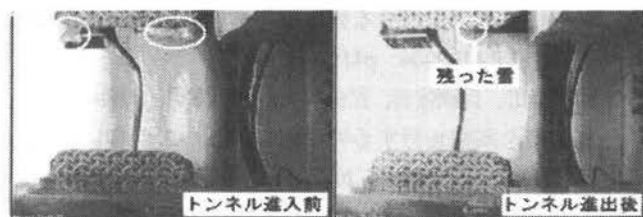
図 7 延長 10.5km の赤倉トンネル通過前後の着雪の変化  
(08-01-02，はくたか6号)

沿線直近観測所：湯沢，天候：雪，降水量：4[mm]，気温：-0.1[℃]，  
降雪：2[cm]，積雪：79[cm]

豪雪地帯の山岳線区には長大トンネルが存在する事例が多く，これらのトンネルは車体や台車の着雪を振り落とす絶好の場所とされ，乗務員から歓迎されてきた．図 7 に「はくたか号」が走行する豪雪区間内最長の赤倉トンネル通過前後の着雪の変化を示す．トンネル進入前にわずかの着雪しかないのに，トンネル通過後も着雪の一部が未だに残留している．長大トンネルが着雪のスクリーンとして万全ではないことを示す事例である．

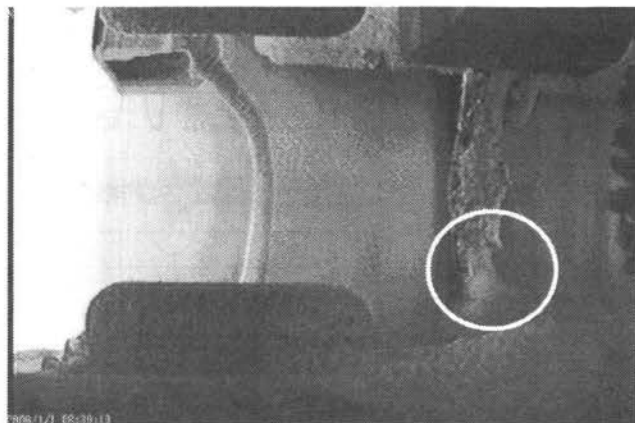
図 8 越後湯沢駅停車直前の落雪の状況

沿線直近観測所：湯沢，天候：雪，降水量：4[mm]，気温：-1.3[℃]，  
降雪：4[cm]，積雪：46[cm]

本研究の途上で数例ではあるが，車体に付着した雪が走行中に落下する瞬間の画像を取得した．一例を図 8 に示す．図は図中に記載した列車が終着越後湯沢に到着寸前に，○印を付した 9 号車ジャンパ栓付近に付着していた雪が落下する瞬間の画像である．当駅で列車は下り本線到着のため，2 組の

分岐器を渡る必要があり、その際、2両の車体相互間位置が大きく変位し、これにつれジャンパ線も大きく振られて落雪が起きたのであろう。

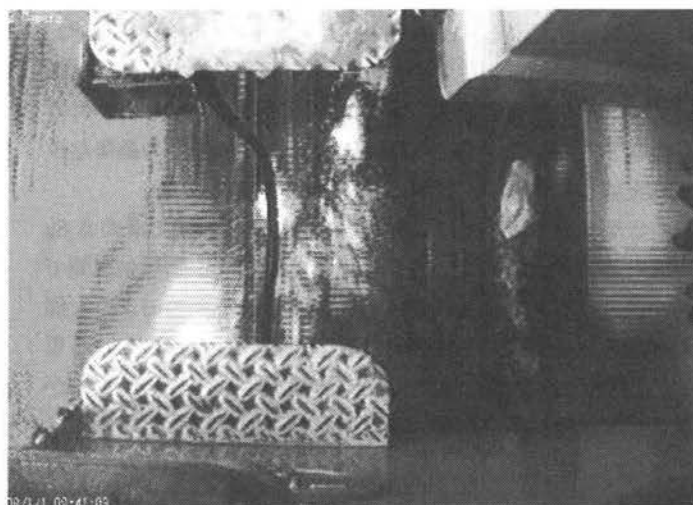
図 9 十日町駅進入時，分岐器上での落雪

沿線直近観測所の天候：晴，降水量：0[mm]，気温：8.5[℃]，  
降雪：0[cm]，積雪：0[cm]

図 9 は金沢行はくたか 4 号が図示気象条件の下で、越後湯沢を発車後に少なからぬ雪を付着させた状態で赤倉トンネルに突入し、内部でほとんどの雪を落下させてトンネルを進出した直後に十日町駅進入の際、後から 2 両目の 8 号後部車端機器箱の連結面側に残留していた雪が落下した瞬間を捉えたものである。

駅進入時に 45km/h で 12 番分岐器を対向して通過中にトンングレール部真上で、恐らくは分岐器通過に伴う動揺によって雪が落下したのを捉えた画像である。

画像から、高速ではないにも関わらずトンングレールと基本レールとの隙間の恐らくは床板上に落下した雪が大きく跳ね返っている状況がわかる。落雪の一部は、この隙間に入り込んだと推定される。列車の落雪が冬季に発生する分岐器転換不良の要因とされているが、本画像はそれを裏付けている。

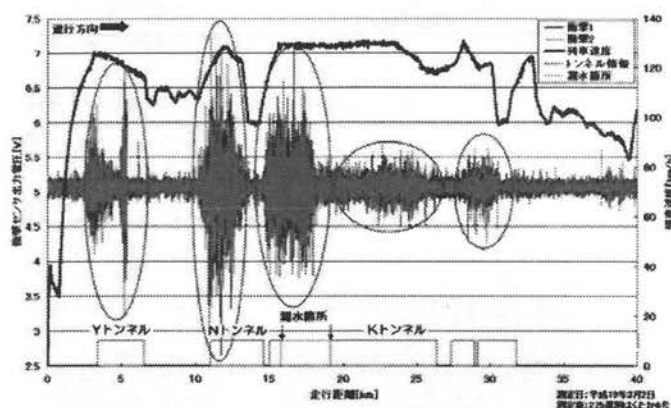
図 10 波状磨耗発生区間の床下機器の振動

波状磨耗は軌道と車両とに大きな加速度を生じさせることは広く知られている。図 10 は長大トンネルが連続し、かつ、顕著な波状磨耗が発生する区間で床下機器箱に設置した加速度センサが捉えた出力である。機器箱にセンサを取り付けた状態での校正が極めて困難なために、加速度の厳格な校正は実施しておらず、出力は電圧表示するに留めた。

波状磨耗発生区間外での加速度レベルは両振幅で最大 0.5g 程度と推定されるので、丸印を付した顕著な振動発生区間での加速度は 7.0g 以上に達すると推定される。このような顕著な振動が発生している床下機器箱表面に付着している雪は、この振動の影響によって落下が促進されることは疑いがなく、波状磨耗発生区間は落雪発生の要注意箇所である。
