## 絶縁ちょう架線の劣化特性に関する一考察

○[電] 久保 喜昭, [電] 松原 貴治, 木田 正人,  
森田 建, [電] 延原 隆良 (西日本旅客鉄道株式会社)  
首藤 洋一 (東京製鋼繊維ロープ)

## Consideratin About Deterioration Characteristic of Insulated Messenger Wire

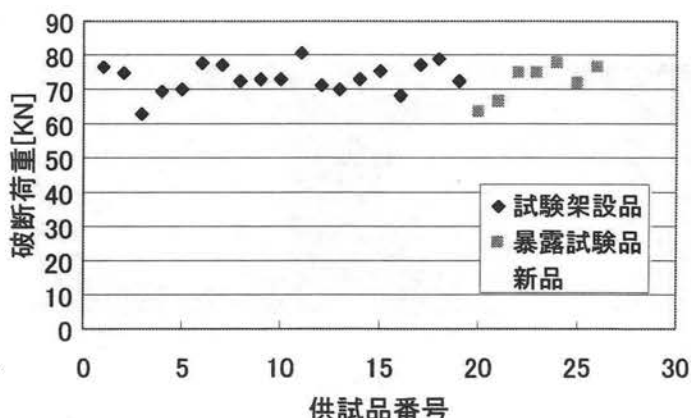
図. 1 引張破断荷重試験結果

いずれも亜鉛めっき鋼より線3種90mm<sup>2</sup>の引張荷重規定値(55.6KN)以上であり、実用上の問題はない。

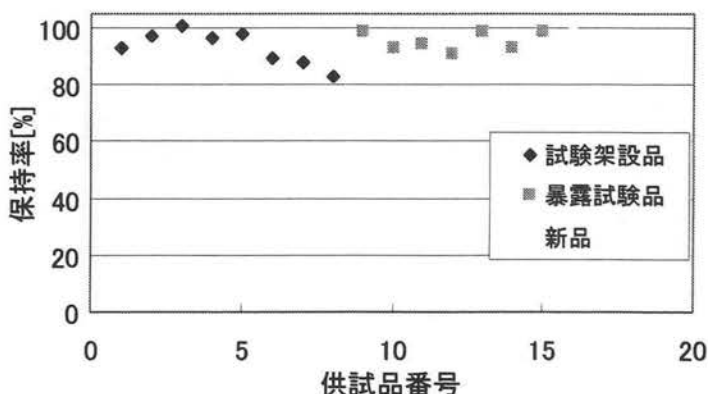
図.2 分子量測定結果

すべての試供品において、残存分子量は 80%以上であった。この変化は一般の高分子材料の劣化事例を考慮しても小さいものといえる。

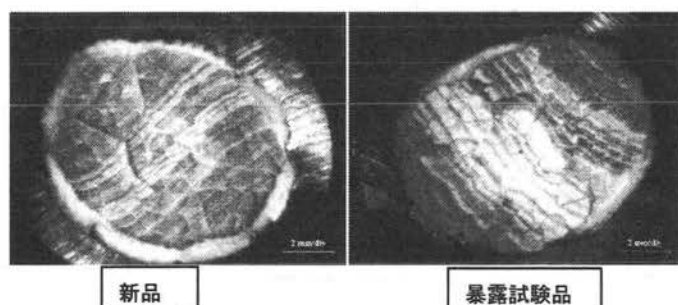
図.3 繊維拡大図

線条に異常や、新品との差異、又は部位別の差異等も見受けられなかった。この事は引張破断荷重試験の良好な結果からも、繊維状態についても良好な状態を維持していると考えられる。

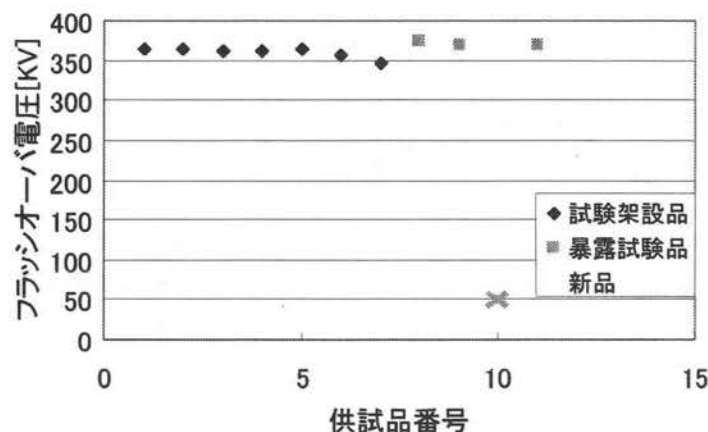
図.4 フラッシュオーバー電圧結果

50kV でフラッシュオーバーした試供品 1 本以外は、300kV 以上の良好な結果であった。

50kV でフラッシュオーバーした試供品は、暴露試験品であり、ロケーションとしては、トンネル内の漏水箇所にて 3 年間架設した物であった。この試供品を調査した結果、内部の繊維に水の滲入が見られた。環状に編みこむ端末部より滲入したと推定される。絶縁抵抗を測定してみると、水の滲入がない物とある物では、明らかな差がみられた。

端末部には、今後防水処理の徹底を図る事としたが、フィールド試験架設品等も同じ端末であったので、雨水等でどれだけ水が浸透するか確認を行った。150 mm～1400 mmまでの各長さの試供品を、片側を水に浸して垂直に固定し、時間と浸透長さを確認した。その確認結果を図.5 に示す。

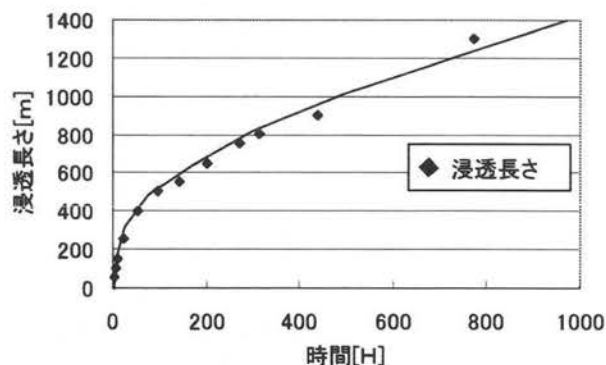
図.5 浸透試験結果

時間の経過とともに浸透は進むが、その速度は緩和していく事が確認された。実際の試験架設品も 15m 位置では滲入が確認できなかった。
